Amundsenvillaen i Ny-Ålesund

Rehabilitering og tilbakeføring 2009-11

Sluttrapport fra kompetansegruppa

Oktober 2011

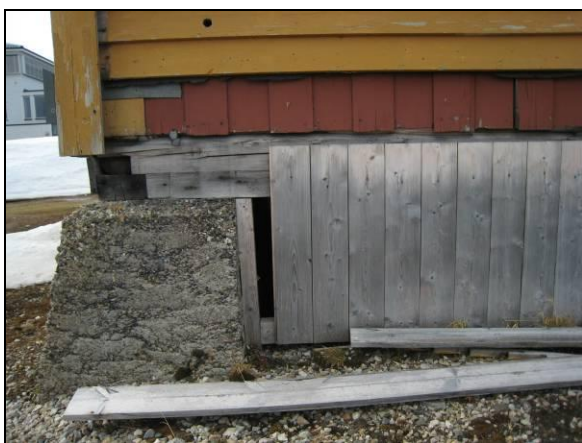
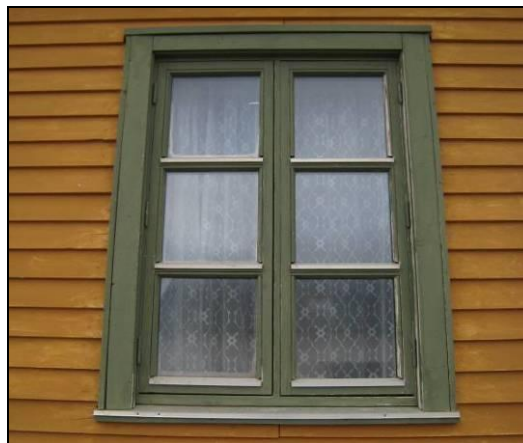
Amundsenvillaen. Mulighet for tilbakeføring/avdekking av opprinnelig panel. Dette kan gjøres på dokumentert grunnlag. Vinduenes plassering og utførelse er endret og kan tilbakeføres på sikkert grunnlag mht. plassering (tegninger, fotografier, spor i veggen). Detaljutformingene må eventuelt skje på analogt grunnlag, dvs. basert på opprinnelige vinduer med tilsvarende utforming annet sted i Ny-Ålesund. Foto: Siri Hoem, Sysselmannen 2008.

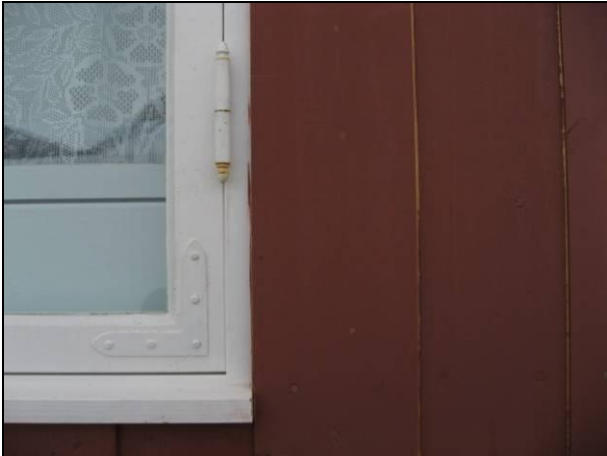
- Utvendig panel har krympet etter montering, og det har oppstått glipper på inntil flere millimeter. Disse må overmales.
- Panelet er produsert slik at det måtte monteres med marginen «feil vei», noe som gir potensielle utettheter ved at panelet vrir seg med kantene utover. Dette bør overvåkes mht. snødriv om vinteren.

Bildet viser umalte glipper i panelet. Vi ser også at vinduet er montert for tett mot sidekarmen. Dette vil forårsake kapillærsug.

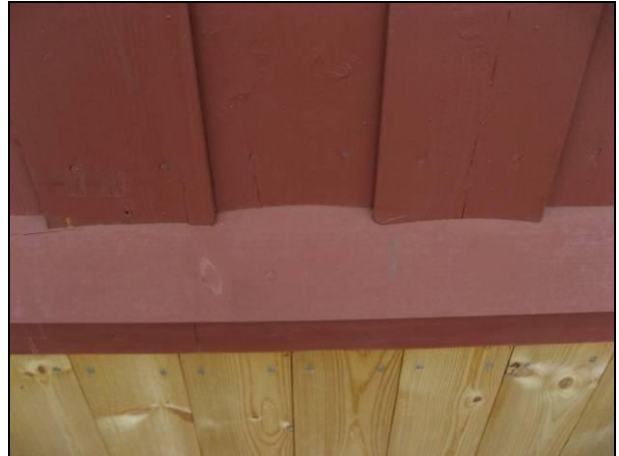
Panelet er montert med margin innover og krummer "feil vei".

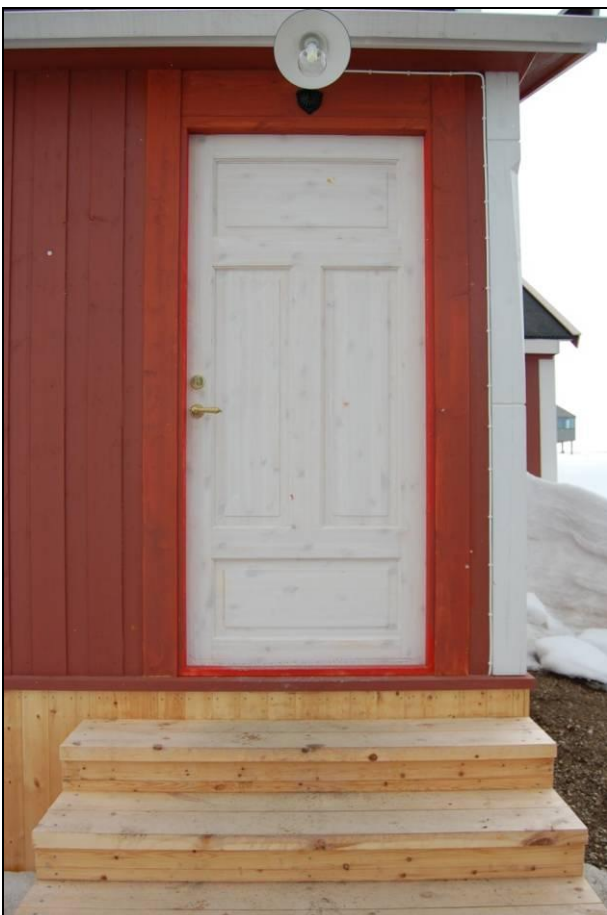
Ytterdør med synlig kvist må males med tre strøk.

- Flere dører er kun grunnet og har synlig kvist. Alle dører må males med minst tre strøk linoljemaling. (Dette skulle utføres sommeren 2011.)

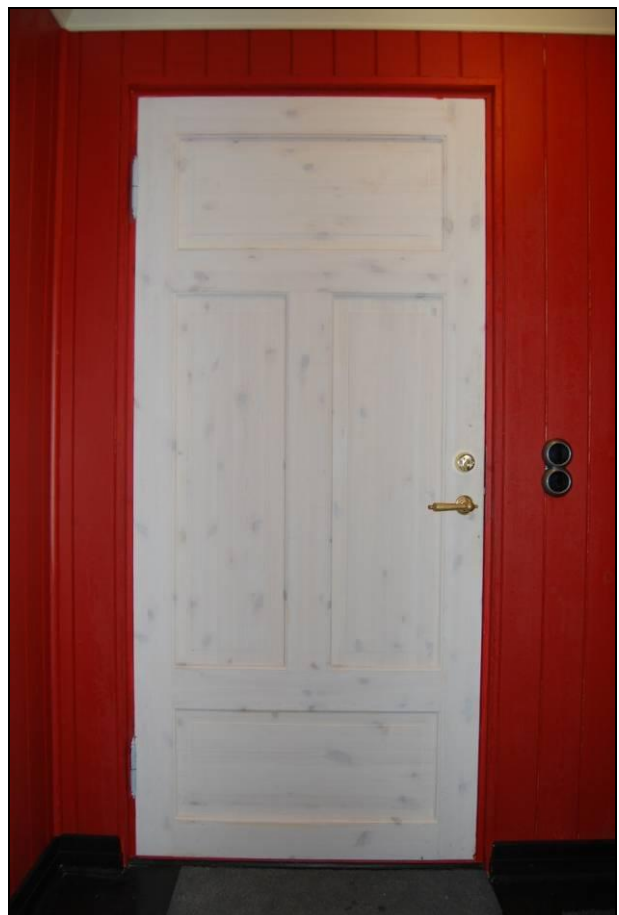
Innerdør med synlig kvist må males med tre strøk.

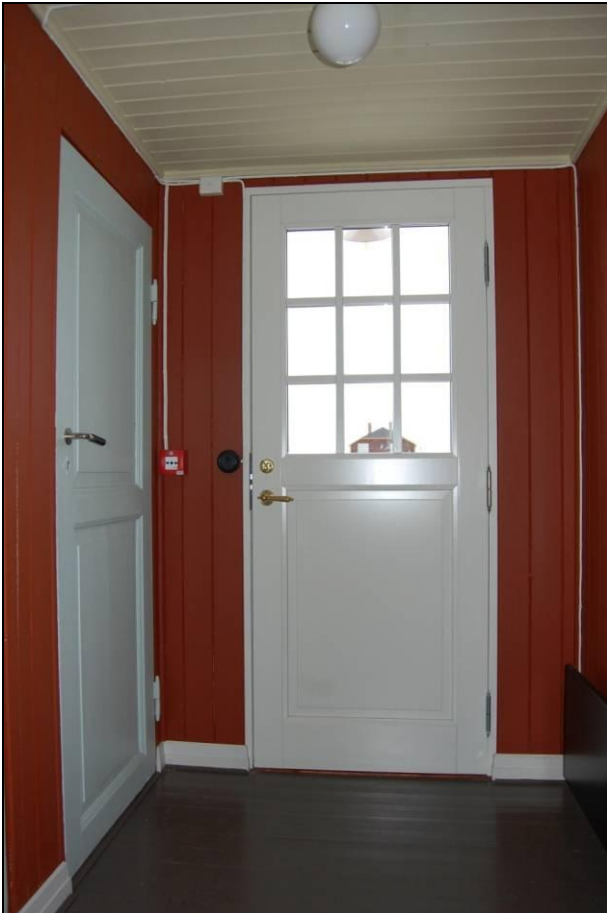
- Ytterdør i tilbygg mot vest er ved en feiltakelse utført med isolerglass. Dette skyldes dårlig spesifikasjon fra arkitekten ved bestilling. Den moderne døra virker skjemmende i helheten, der de øvrige vinduene i huset er nøyaktige kopier av tradisjonelle typer. Ny dør må bestilles med glass innsatt i kittfals, og ellers mest mulig som kopi av den antatt opprinnelige utførelsen.
- Kings Bay AS har rapportert om luftlekkasjer ved enkelte vinduer pga. utformingen av pakningssporet. Dette og andre forhold ved vinduene må undersøkes nærmere på ettårsbefaringen i november.

Ytterdør tilbygg vest med isolerglass må skiftes til tradisjonell utførelse.

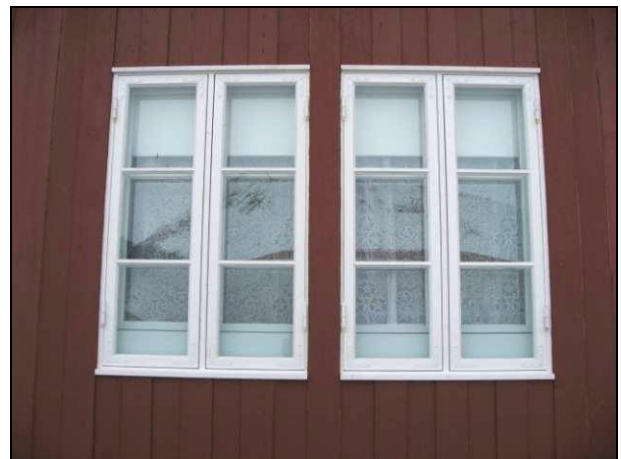
Vinduene må sjekkes nærmere på ettårsbefaringen.

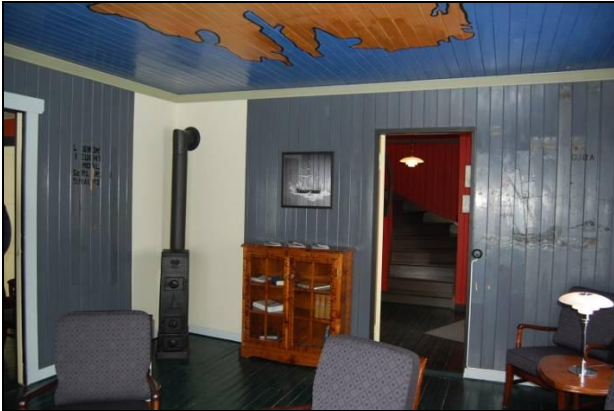
- Veggmaleri av Gjølø: Maleriet/panelet har vært kappet opp og har lidd en ublid skjebne som gjenbruk andre steder i huset. Maleriet er nå remontert på gjenskapt skillevegg, med synlige spikerhull og sår. Vår anbefaling har vært at Gjølø får stå slik uten retusjering av sår, slik at historien om de senere endringene (og datidas manglende pietet for maleriet) også blir fortalt. Dette gir en ekstra dimensjon til rommet og husets historie i andre del av 1900-tallet. De nyere sårene i utkanten av maleriet kan eventuelt retusjeres – disse er kommet til ved siste demontering og framstår som uheldige blikkfang. Dette arbeidet er nå utført av Heinz Kusch fra Nordland fylkeskommune på oppdrag fra Kings Bay AS.

- Vi anbefaler likeså at bokstavene til Amundsens følge får stå uten fullføring av navnene – disse kan formidles via andre kanaler. Teksten er i sin tid kopiert fra minnesmerket som står i nærheten av luftskipmasten.

Maleriene av Gjøa og navnene får stå med synlige sår og mangler etter tidligere demontering.

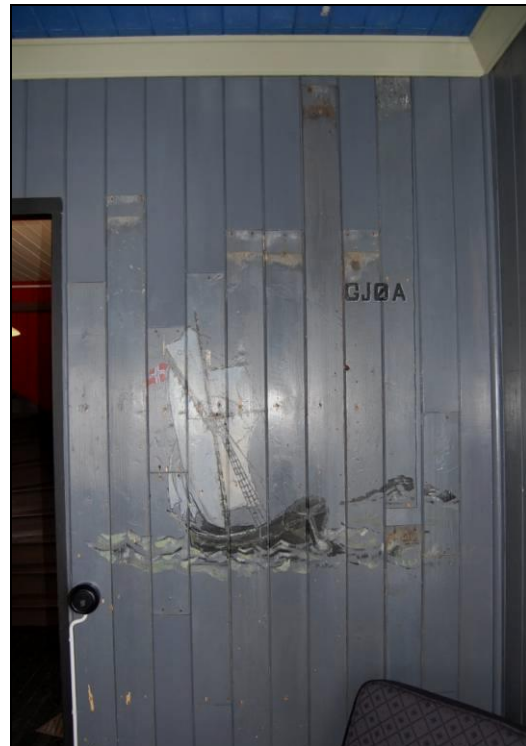
Nye sår i utkanten av motivet (nede t.v.) kan evt. retusjeres.

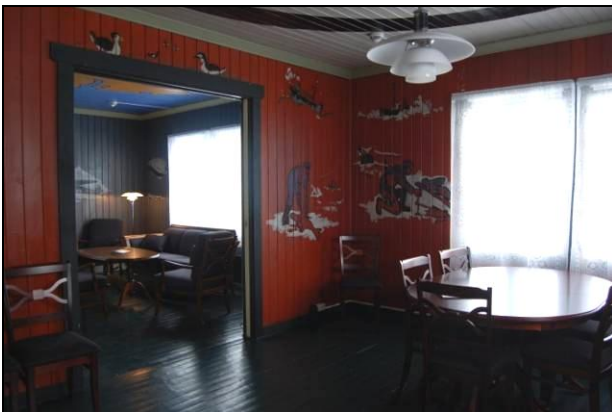
De to rommene bør behandles samlet med fokus på 1938. Kopi av linoleum bør derfor tilbakeføres i begge rom.

- Linoleum legges i rom 115 og 116, slik det etter alt å dømme var i perioden med Nordpol bar fra ca. 1938. Linoleumen utføres som kopi av den som ble funnet på gulvet i de to rommene. Jens Treider, som har gjort fargeundersøkelsene, kan trolig bidra med råd om leverandør.

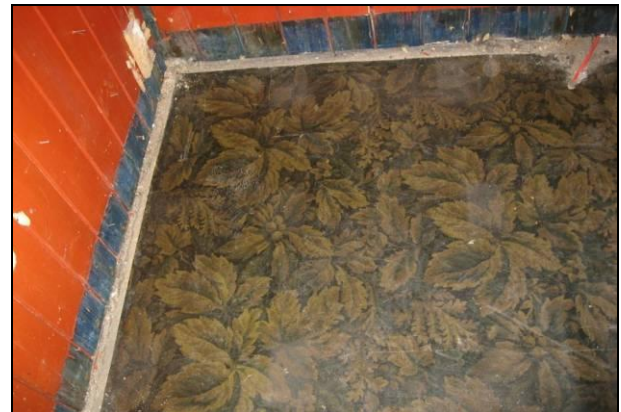
Avdekket linoleum, som nå er fjernet, i rom 115.

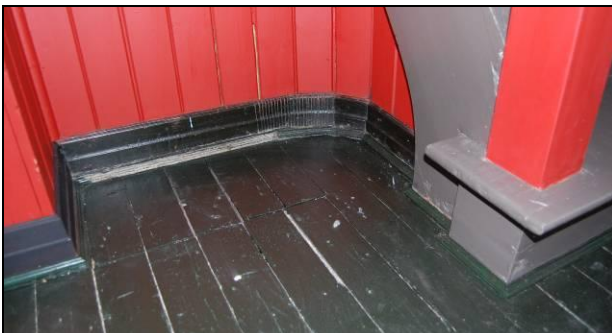
- Gulvlist ved trapp males, her er en eldre umalt del.
