Tilstandsrapport damplokomotivet i Ny-Ålesund 2012

Av Jan Petter Brennsund
metallkonservator, Norsk Folkemuseum

Tilstandsrapport Damplokomotiv i Ny Ålesund

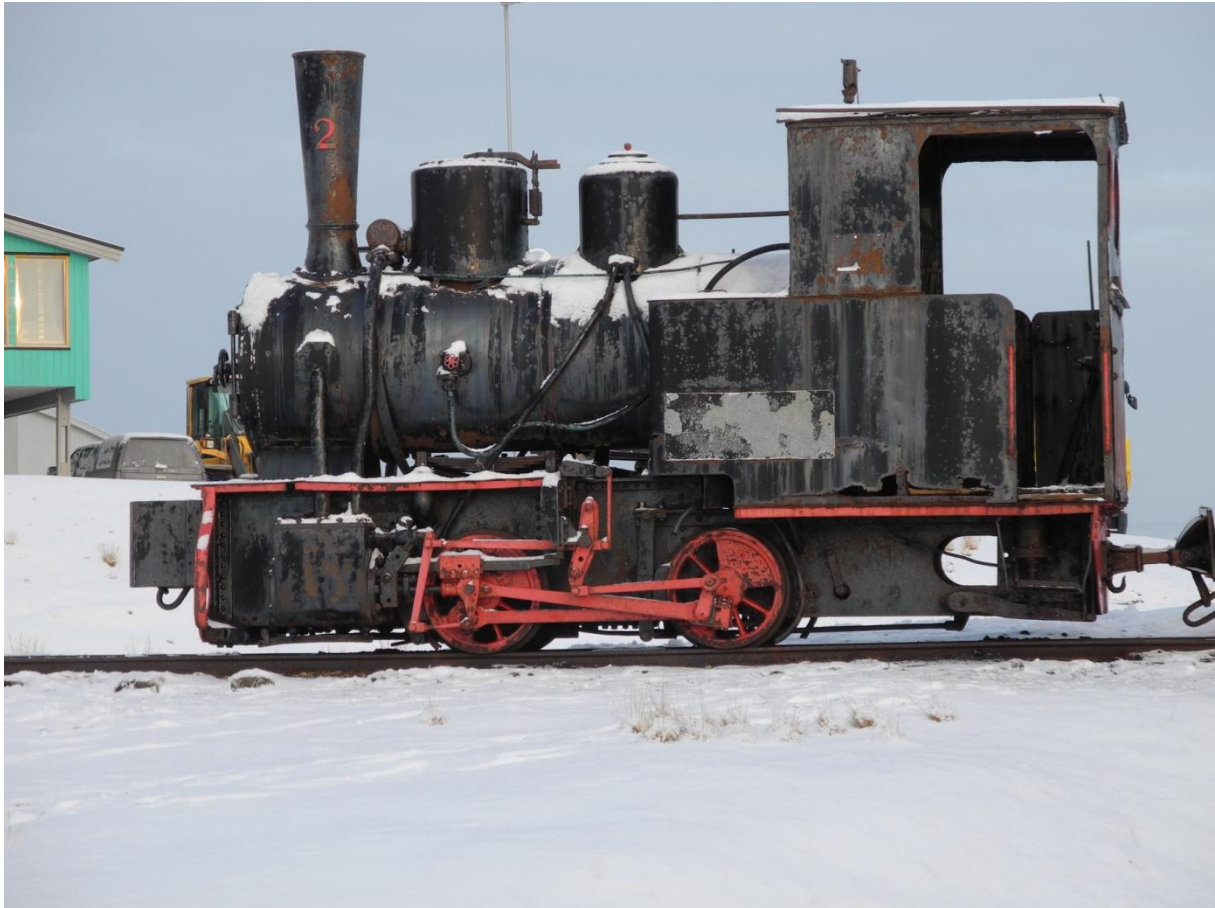
Lokomotivet har beholdt 2 tallet fra sitt første liv i Troms. Den grå platen på kulltanken skjuler rustskaden som ble dokumentert i 1982. Rustskadene nederst på førerhuset sees tydelig. Rustskadene rundt kappen til sikkerhetsventilen er også synlig.

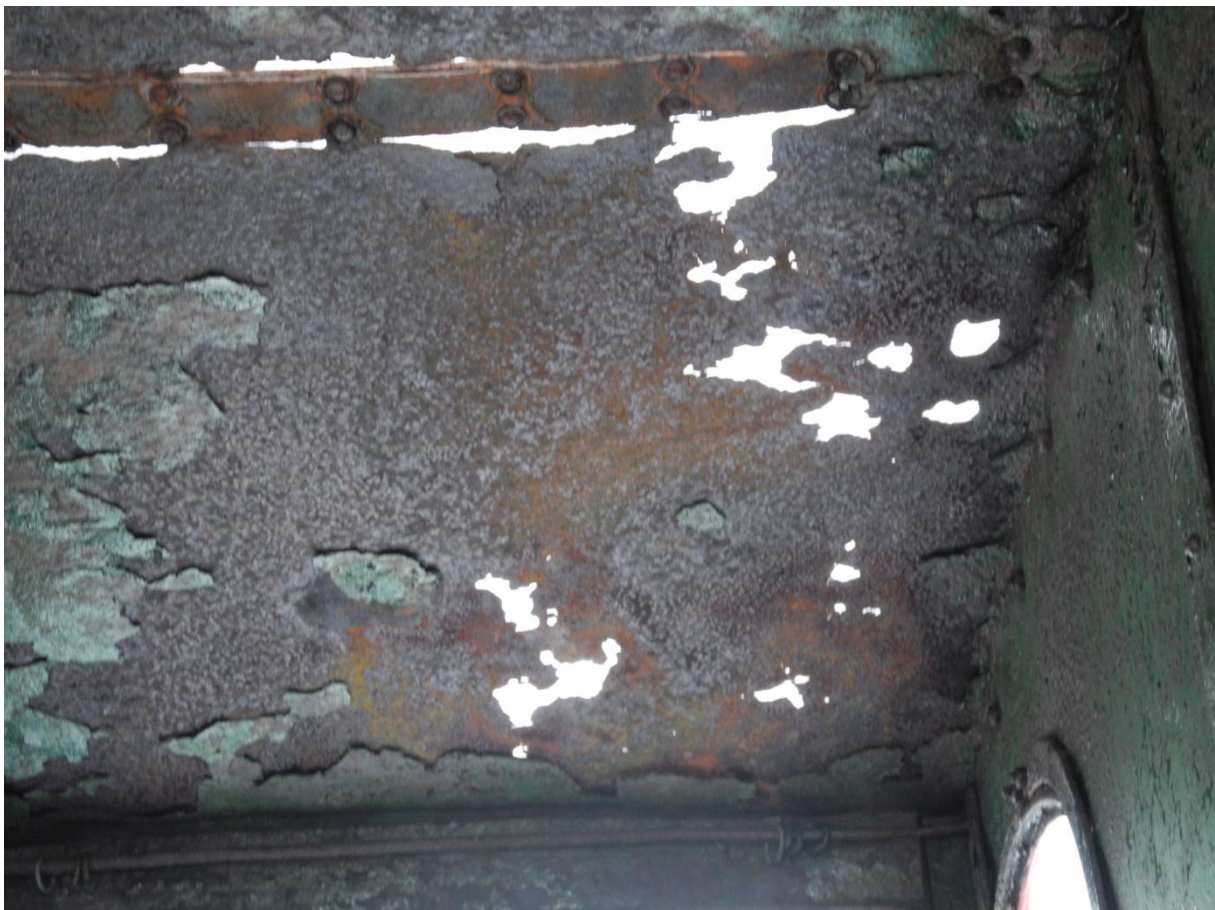
Det er tynnplatene det har gått verst ut over. Her et utsnitt av taket på førerhuset. Det er dette taket, kjeleplatene og nederste delene av kulltankene og veggene av førerhuset som ved en restaurering må skiftes ut.

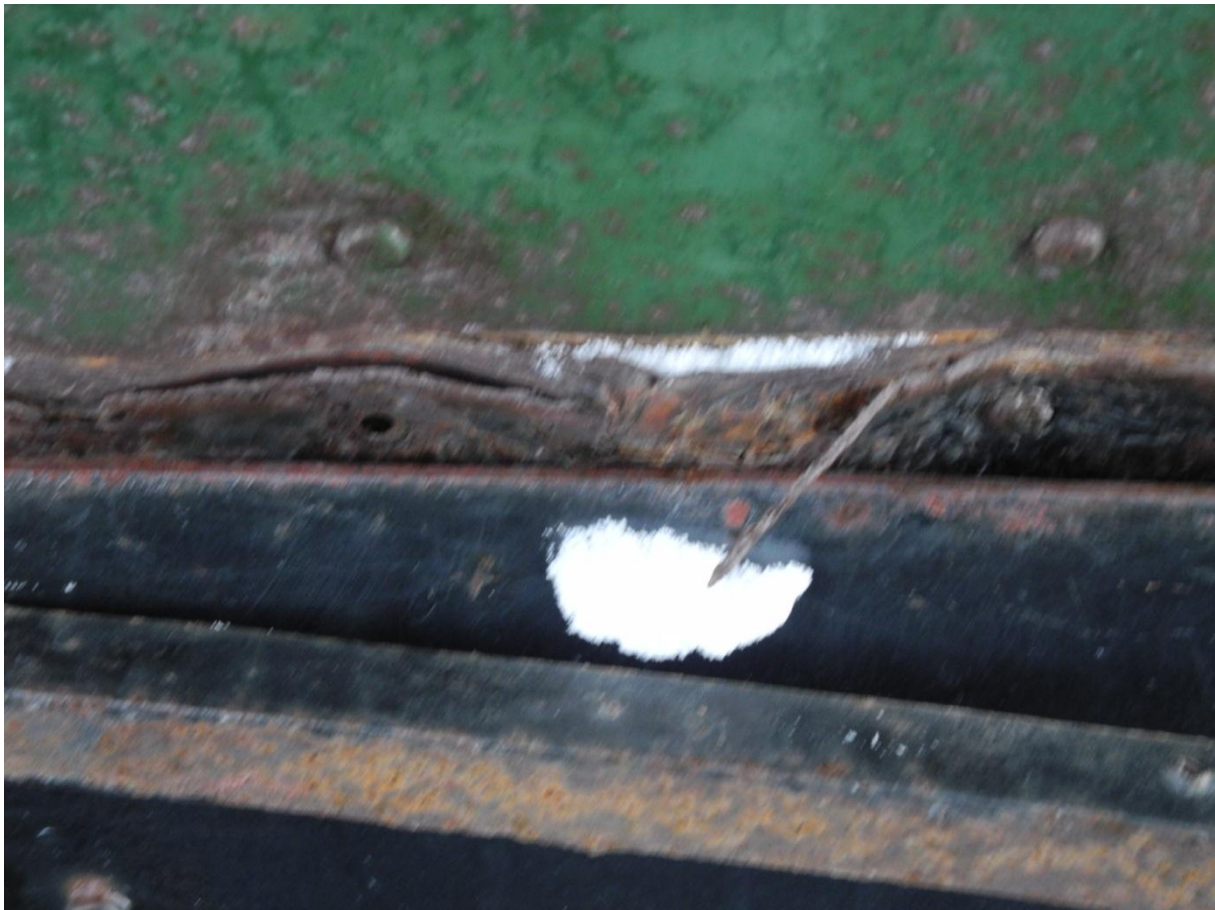
Her er en detalj midt på vegg bak på førerhuset. Rust fyller 10 ganger mer enn stål. Derfor blir delene sprengt fra hverandre. Her har naglen til venstre blitt sprengt av. Det vil fortsette å ruste i slike skjøter om ikke deler av lokomotivet demonteres. Dessverre holder rust på fuktighet og klorider slik at forfallet akselererer.

For å stabilisere toget må salt og korrosjon fjernes fordi dette holder på fuktighet og fremmer videre korrosjon. Dette medfører at de mest rustutsatte delene (førerhytte, kulltaker og kjeleplater) bør demonteres slik at skjøter og baksider også kan renses. Man kan tenke seg en

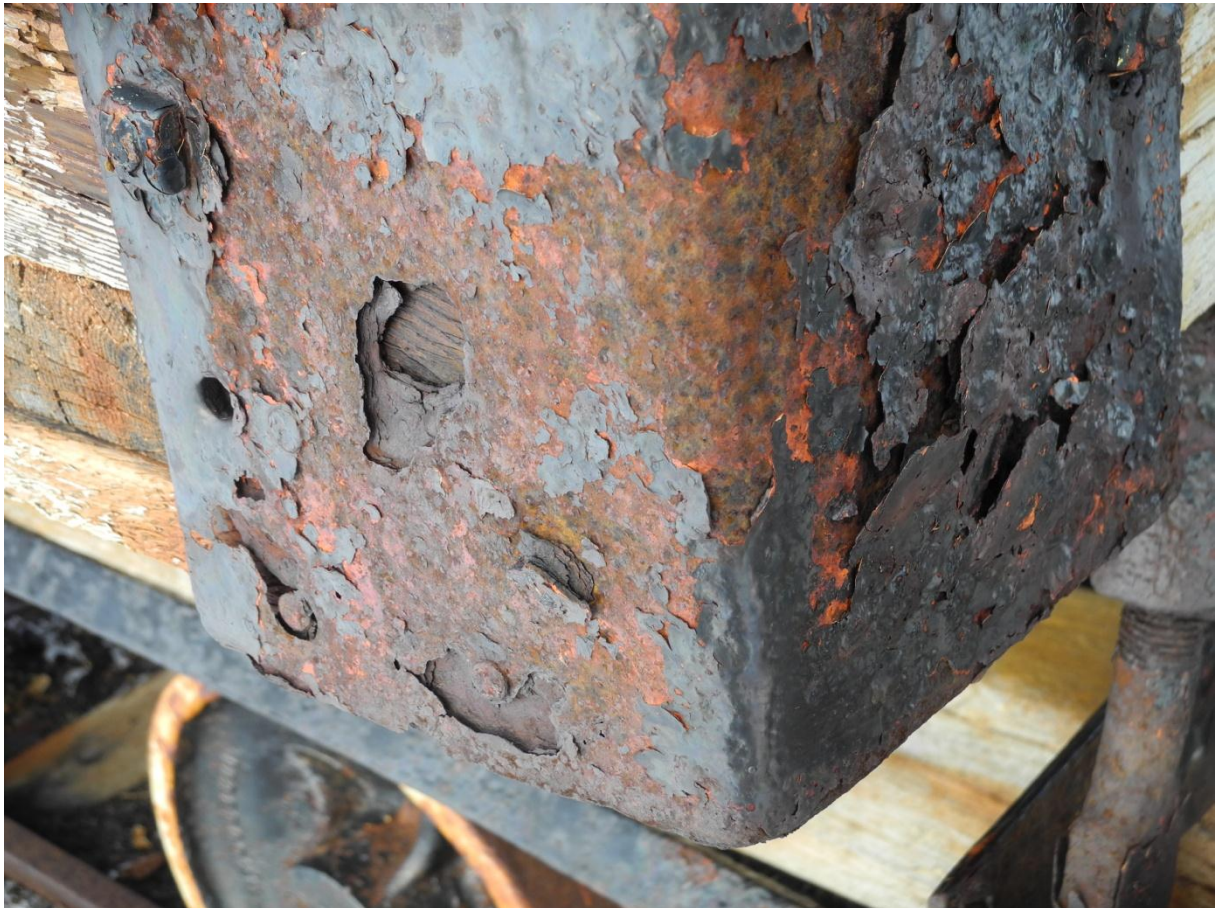
I likhet med lokomotivet har stålet det dårlig, store rustskader. Treverket ser ut til å klare seg bra. Også her vil en rens av tilgjengelige ståloverflater forsinke forfallet. Det er særlig stålet som er av tynnere platemateriale (holder plankene i vognene på plass) som er skadet.

Her en detalj fra en av kullvognene. Understellet og treverket klarer seg bra. Men de ca 3 millimeters tykke stålprofilene som holder plankene sammen er i ferd med å forsvinne. En rens og overflatebehandling er helt nødvendig.
