STORE NORSKE SPITSBERGEN KULKOMPANI AS

DAGANLEGGET GRUVE 2B

RESTAURERING 2011-2013

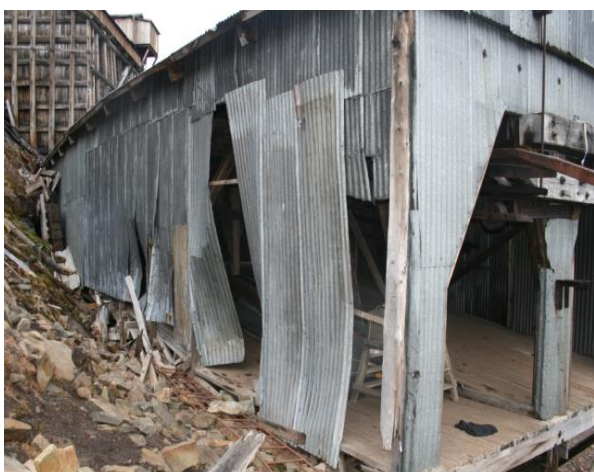
Her var det rast inn mot øvre vegg, slik at plater og festkonstruksjon hadde store skader. Heldigvis var ikke platene blåst bort eller blitt ødelagt, slik at de kunne gjenbrukes

Nedre del av lasten med skader fra ras

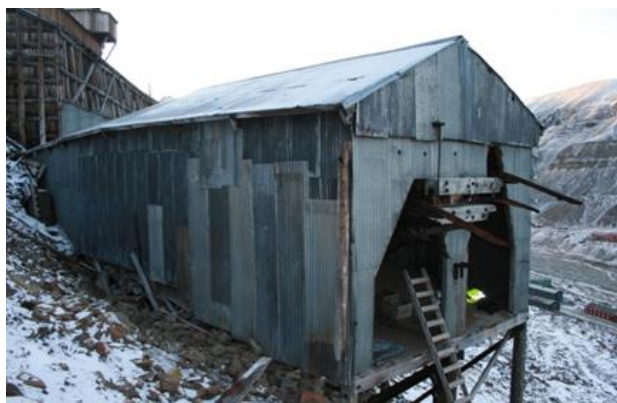
Samme sted etter reparasjon

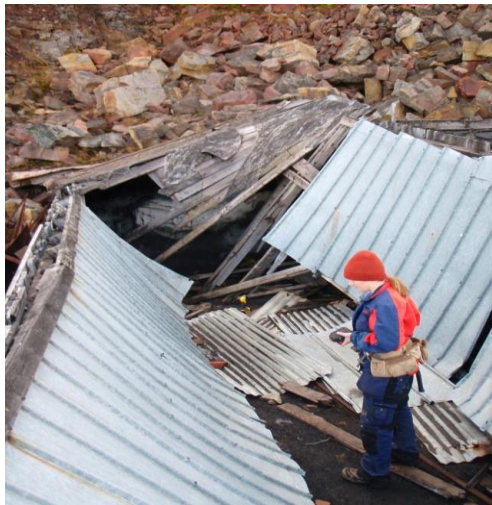
Her var taket rast sammen, og trekonstruksjonen for innfesting av taket var ødelagt. Her var også platene intakt og kunne gjenbrukes.

Taket på tomvogstullen før reperasjon

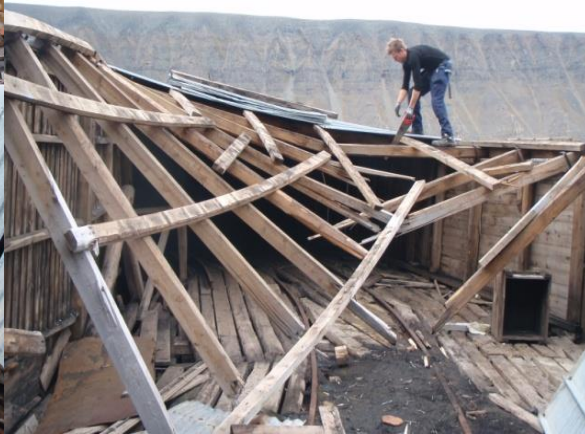
Riving og rydding av ødelagt takinnfesting

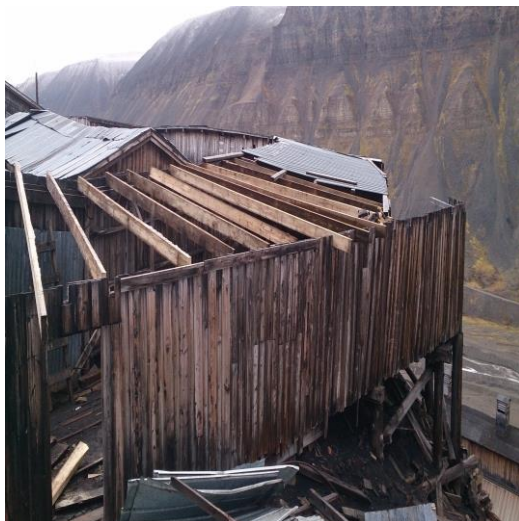
Ny takinnfesting på plass

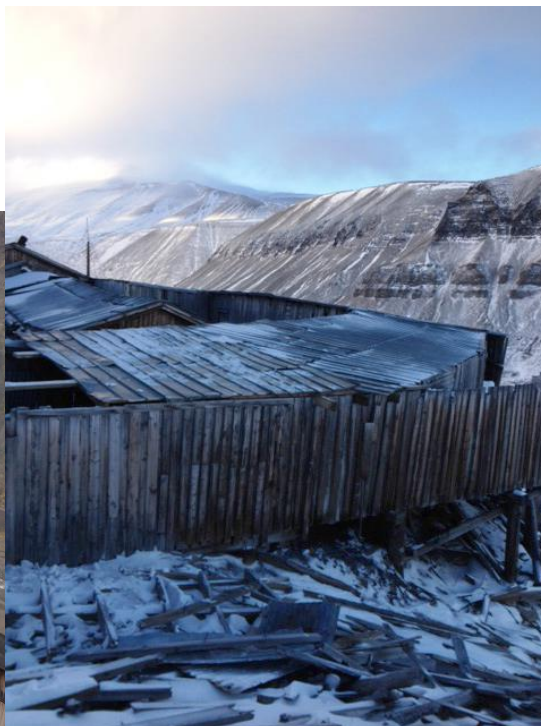
Taket på plass

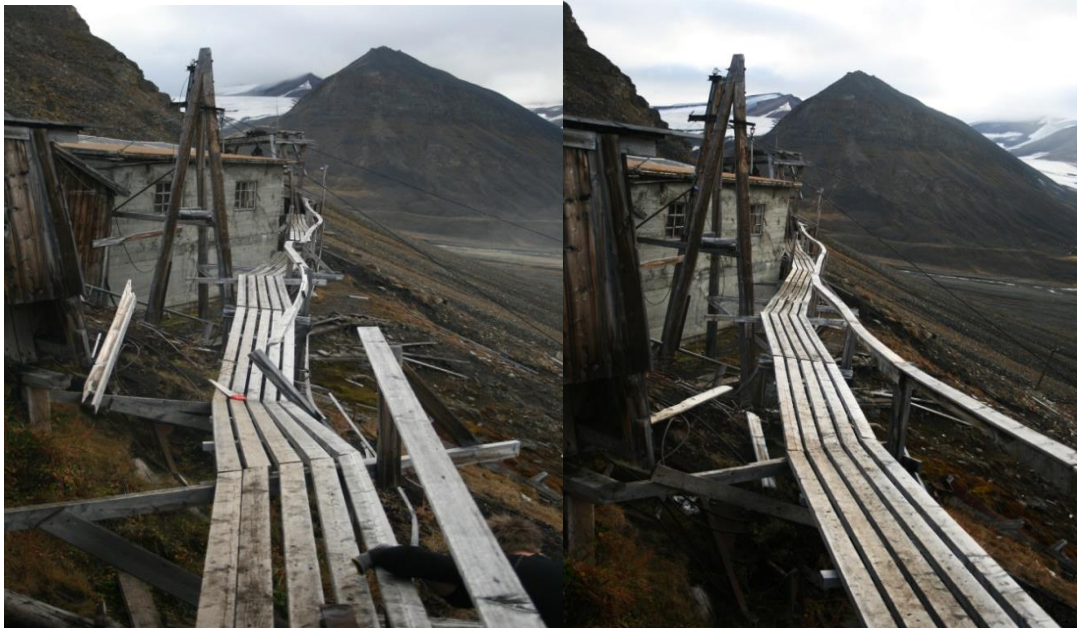
Gangbru til heis bua i nedre del av anlegget var i dårlig forfatning, og var på tur til kollapse helt. Samme var det med heis bua.

Gangbru før reparasjon

Gangbru etter oppretting og reparasjon

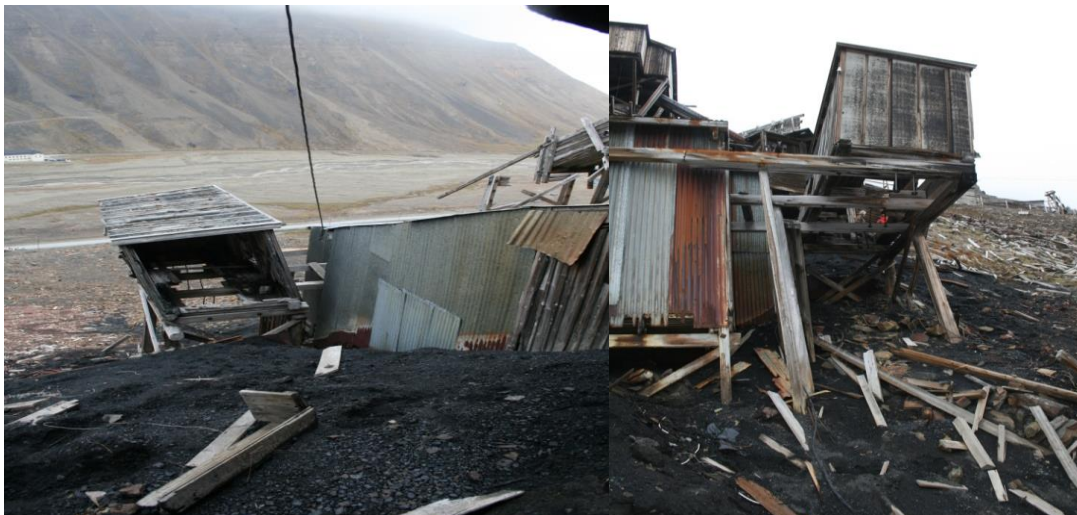
Heis bua ble rettet opp, og tett. Det ble også satt opp ny understøtter på fundamentet
