Store Norske Spitsbergen Kulkompani

**Arbeider på daganlegget til Gruve 2b,
Longyearbyen, 25. august til 30.
november 2011.**

Rapport fra håndverker Johanna Henriksson

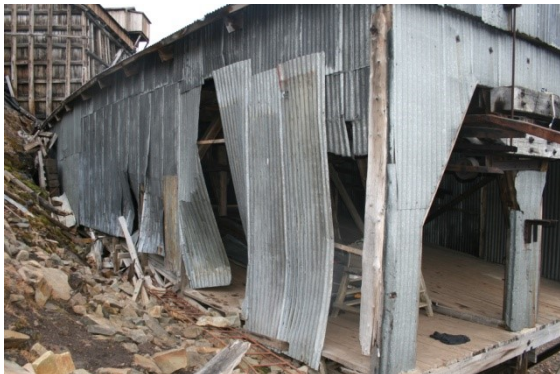
Nedre del av lasten med skader fra ras.

Etter hvert ble Preben avløst av Helge Hovland som likt meg fikk prosjektansettelse i SN, og vi tettet lasten med de platene vi hadde, så godt det lot seg gjøres. På nedre del av lasten måtte vi skifte og komplettere med noen spikerslag som brukket i raset.

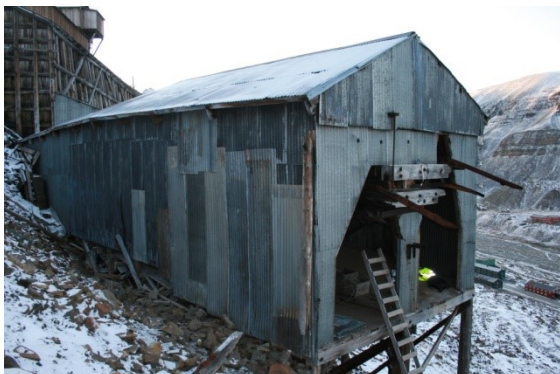
Samme sted etter lapp og laging.

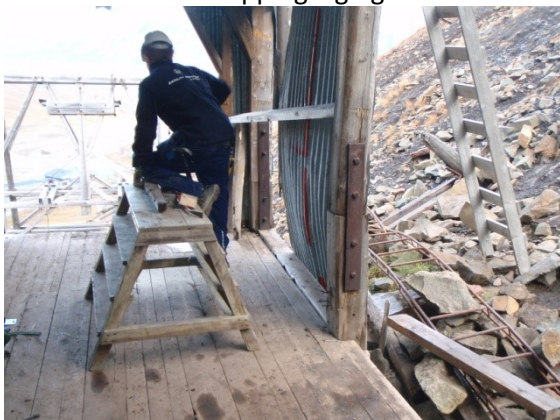
Nedre del av lasten. De fleste spikerslag var borte, noen sannsynligvis revet vekk for å bedre adkomst. Preben sager.

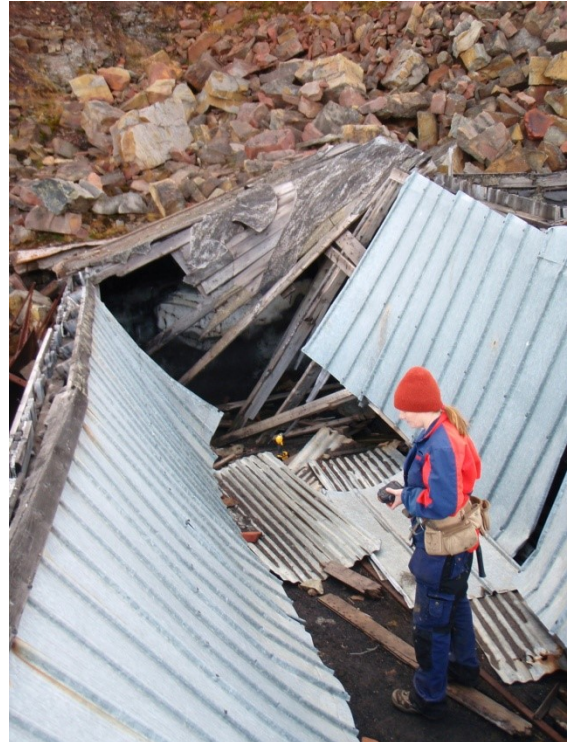
stålband som var brettet over og spikret til veggene. Som mest var der fri spennvidde på over 5m, og takvinkelen på pulttaket har vært så beskjeden at det nærmest framstår som flatt. Det er derfor ingen overraskelse at taket kollapset under tyngden fra snø- og isras.

Blikkplatene skal som sagt være i god nok stand til gjenbruk, men der er noen rifter i noen av dem, da overlappet mellom platene har vært marginalt, og spikringen gjort veldig nære kanten.

Tomvognstollen. Taket har kollapset på midten. Blikkplatene i god nok stand til å gjenbrukes. Johanna på bildet.

Materialene som ble bestilt, kom opp for seint i sesongen og oppbyggingen av taket over tomvognstollen kunne ikke gjøres som planlagt, men jobben skal nå være grei å gå i gang med så snart man fått flydd inn disse materialene.

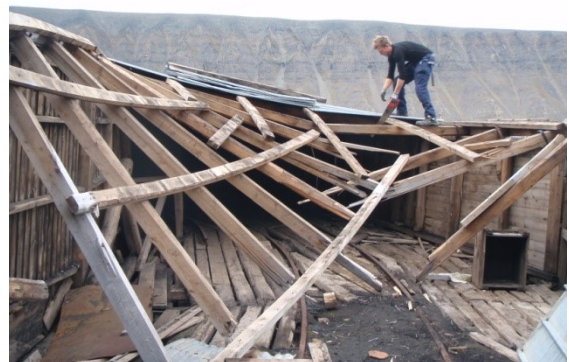
Første arbeidsdag ble torsdag 8. september, Med på laget var Preben Sørrelvmo, innleid fra ISS, og vi gikk oss en runde før vi bestemte i hvilken ende vi skulle begynne. Det ble til at vi startet høyst opp ved tomvognstollen, der taket rast sammen. Blikkplatene ble løsnet fra sperrene ved hjelp av japansk minibrekkjern og hammer, og storparten vil kunne gjenbrukes. Sperrene (3"x5", ujustert gran) var delvis brukket rett av og delvis splintret, disse må alle skiftes i sin helhet. Spikerslagene oppå sperrene (2"x4", ujustert gran) var delvis hele men kraftig deformerte etter å ha ligget i krøll i mange år.

Blikkplater og taksperrer og spikerslag ble demontert for å kunne begynne på nytt. Preben kapper spikerslaget der hvor vi avsluttet rivingen.

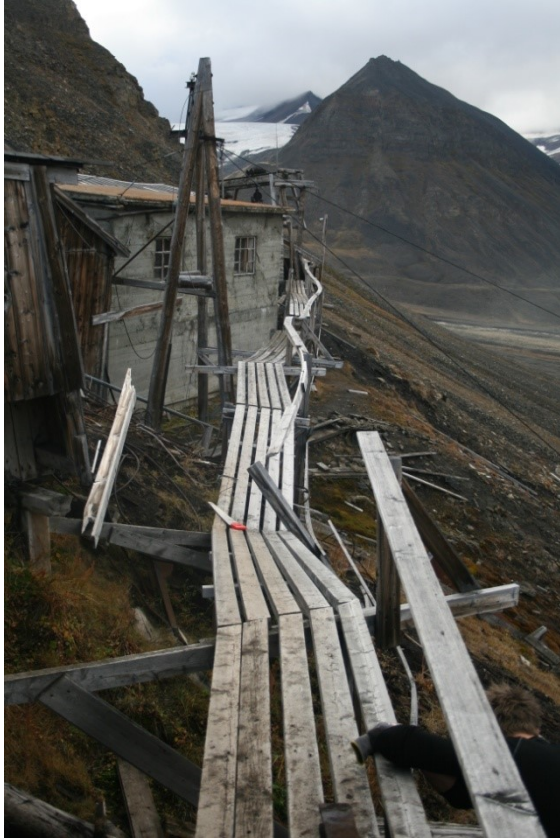
Med dette var vi ferdige midt på dagen, fredag, og resten av dagen ble brukt til å rette opp og reparere gangbroen som løper fra toppen av trappen til ankomsten. Skadene kom stort sett av spiker som mistet feste og derved kollaps av konstruksjon. Nesten alle materialer vi trengte for å sette brua i stand hengte og slengte, og med en neve spiker i lomma og noen nye bord til gangdekket ble jobben gjort.

Gangbruen før..

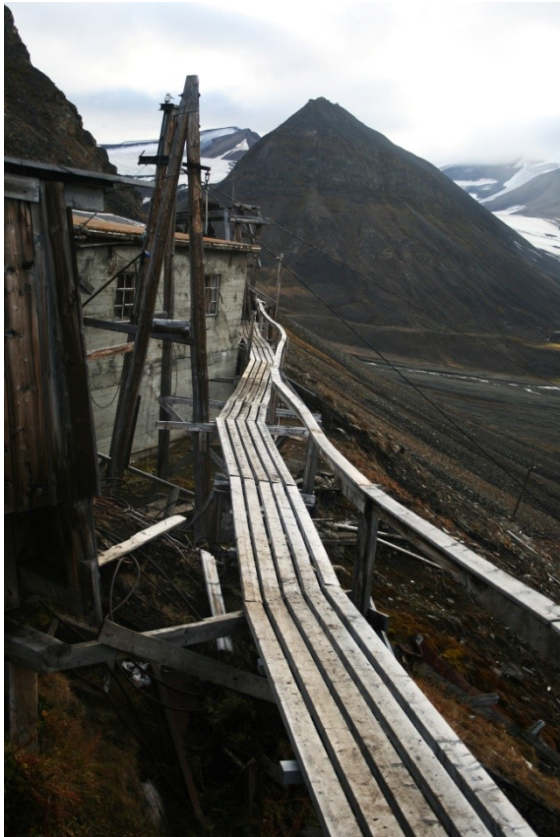
.. og etter en neve spiker.. Mest å feste på plass det som hang og slang. Noen nye bord i dekke i borte enden.

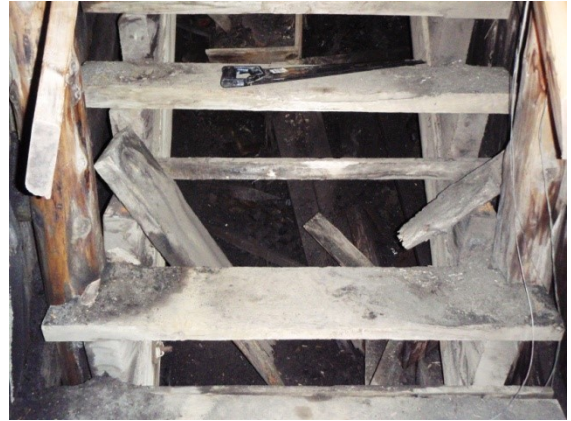
Handlistene i trappa hang og slang på mange steder. Disse ble festet igjen, og trappen er nå grei å ferdes i, enda det kunne ha blitt skiftet noen flere trinn hvis vi hadde hatt materialer til det.

Slik så det ut på noen steder opp gjennom trappa. Det er fortsatt noen trinn som skulle vært skiftet- Materialer er bestilt og levert, og det er derfor mulighet til å ta det siste når det måtte passe.

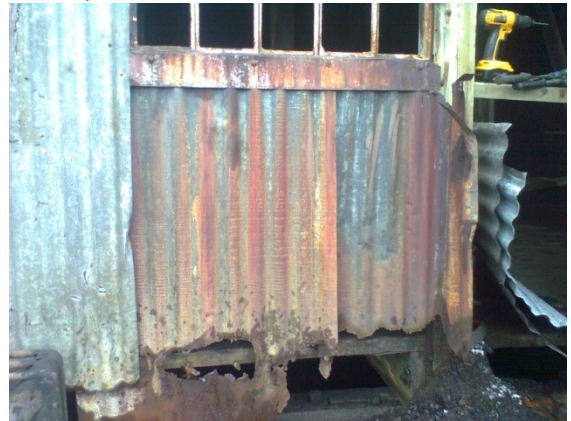
Rostskader på blekk, under vinduer lengst inn i Lasten.

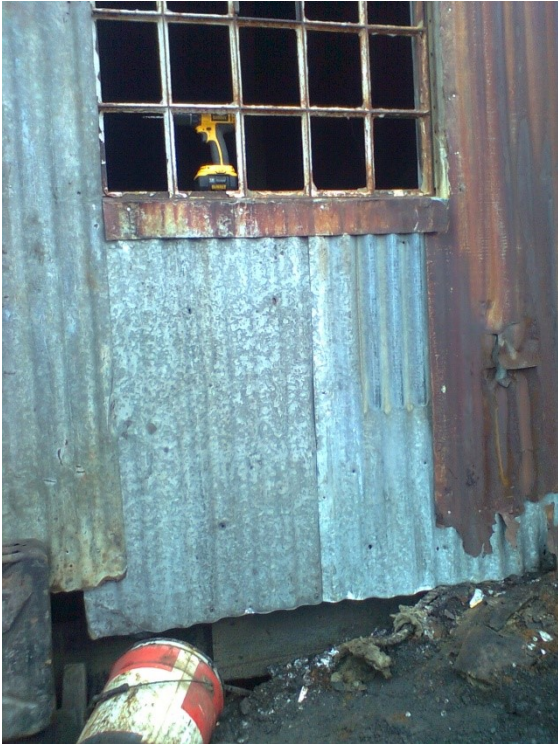
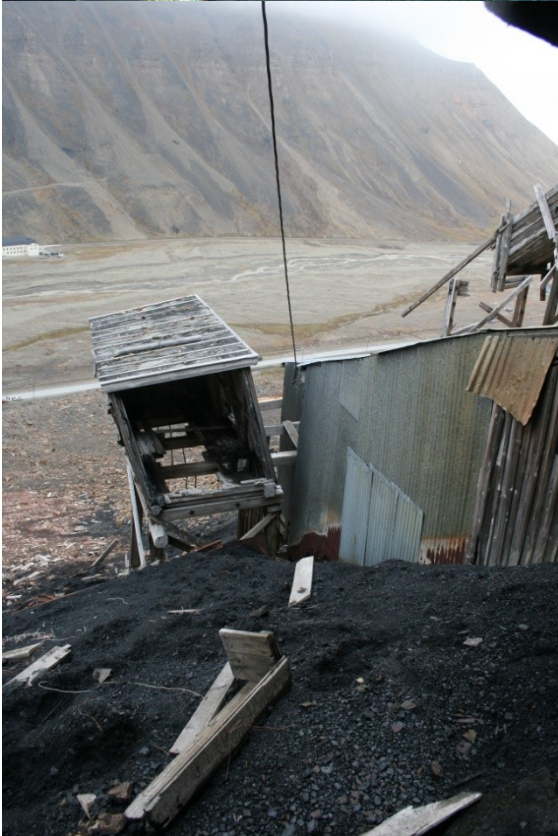
Fortsatte med å krafse vekk kull fra gavelen på tomvognstollen, for å muliggjøre tetting der. Dette ble gjort i flere omganger, alt etter som massene tinte. Blikkplatene var kraftig forvitret med store hull, slik at kullrester har rent inn og lagt seg rundt trappa. Likeledes har

Heis(?)bu på tur. Se også rustskader i nedkant på blekkveggen. Her ble det krafset vekk masser i flere omganger alt etter at det tinte. Etterpå ble det lappet og laget med blikkplatebiter for å få veggen tett.

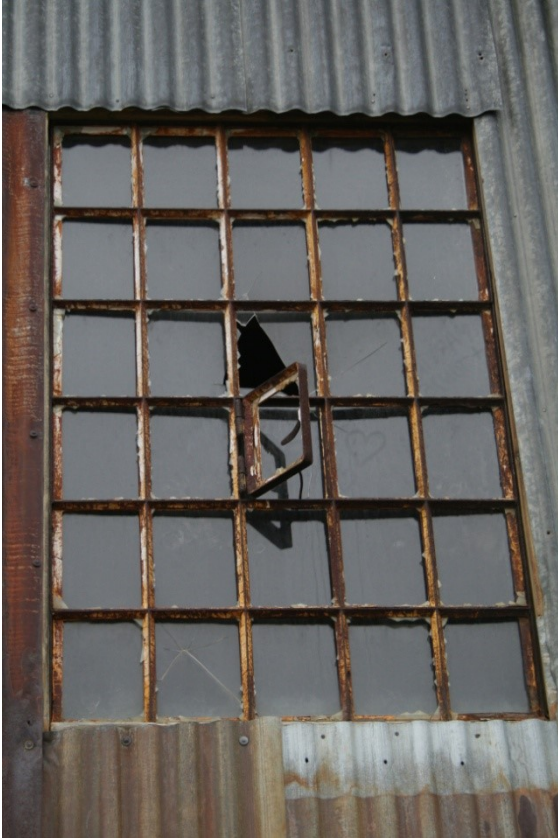
Skade i pleksiglass. Platen er utskiftet.

I november gikk jeg og Helge opp en tur for å få på plass de pleksiglassplatene som skulle erstatte de som var ødelagte. Det var kaldt, og spikking av de små trekilene som skulle klemme platene mot sprinten i metallbuene, ble en utfordring.. Tanken var at det var godt nok for stunden men at vi måtte sjekke det igjen, har dog ikke vært opp siden.
