Arbeidsvekebok

Museet, Ny-Ålesund 2014

Tore Storm Jortveit

Denne arbeidsdagboka tar for seg restaureringsarbeidet som er gjort på bymuseet i Ny-Ålesund, med formål å gjere bygget klart for ny utstilling.

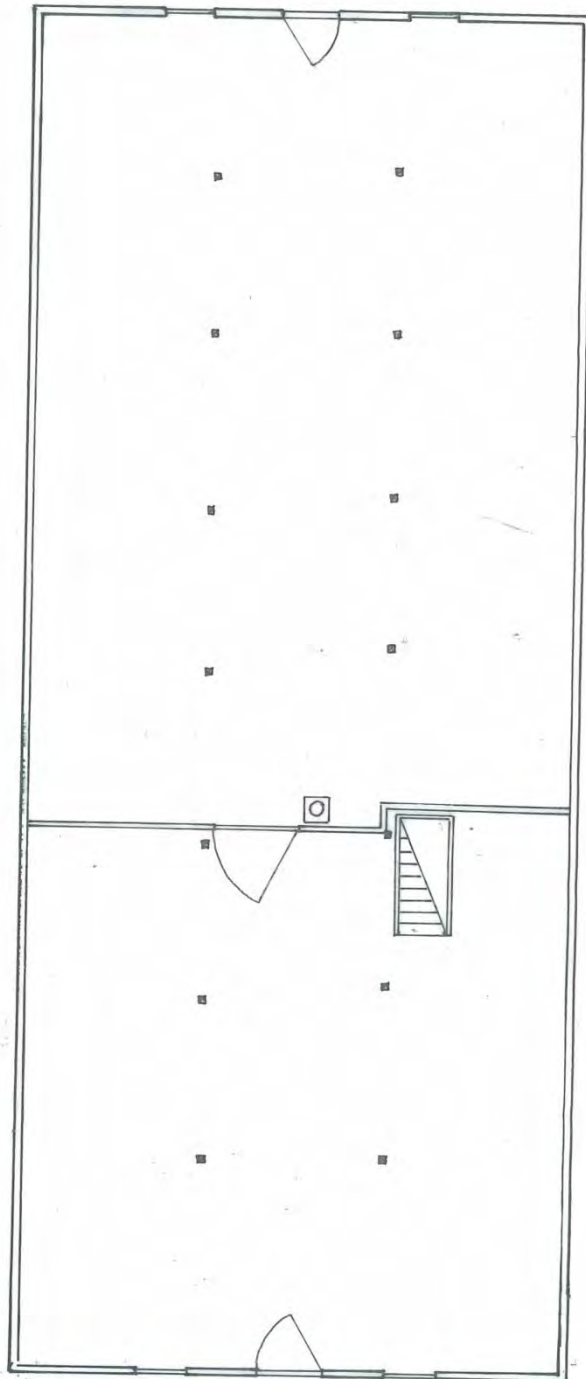
Planteikning av andre etasje før restaurering tok til. Nord opp.

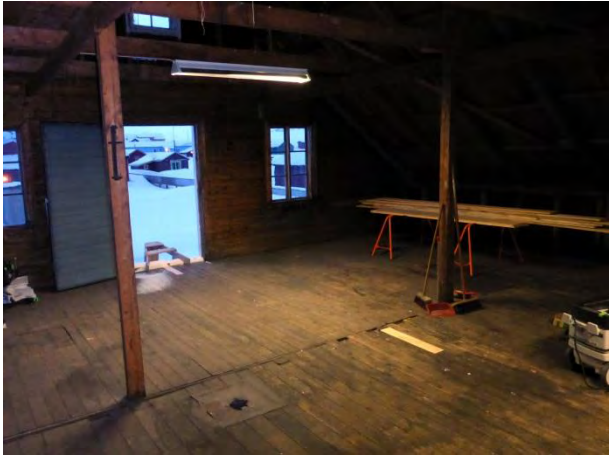
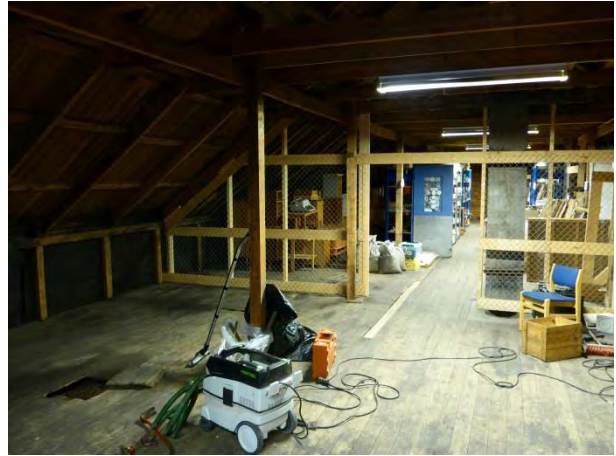
Golv, andre etasje sør er blir reparera. Golvluker har blitt reparera, eller laga nye.

Golvlukene blir enten reparera, eller bytta heilt ut, så alle var i dårleg fatning.

Skøyten mellom ny og gammel del på fyrste bilete blir kledd ned for å beskytte skøyten, samt forenkle reinhald.

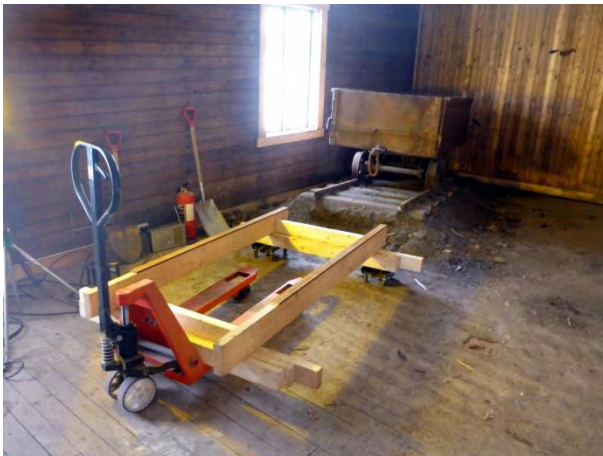
Grunna stor vekt frå gruveutstillinga, har golvet kollapsa. Det vil vise seg kor omfattande skaden er når golvdekket vert tatt av, men bjelkelaget er truleg knekt under vekta. Stokkane er lagt ned ved gamle renseverket, så dei kan brukast oppatt.

Skinnene og svillane blir tatt vare på for seinare bruk, men flyttast så jord og stein kan takast ut, og alt golv avdekkast.

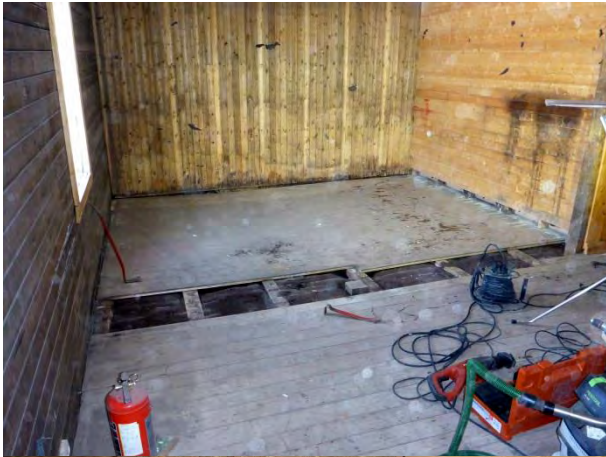
Det var tydelige setningar i golvet under gruveutstillinga.

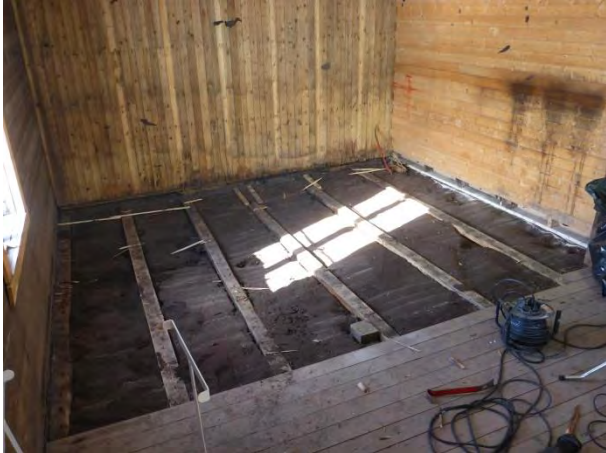
Det viste seg fort at det gamle golvet på eit tidspunkt har blitt bygd over med eit nytt golv.

Det gamle golvet har blitt dekt med takpapp, før det er lagt nye bjelkar, isolera med korkspan, og lagt nytt golvdekke.

Det er klare teikn på at det er gjort forsøk på å utbetre botnsvill og golv i vestre ende av golvet, så det må ha vore viten om at det tidlegare var tilløp av råte.

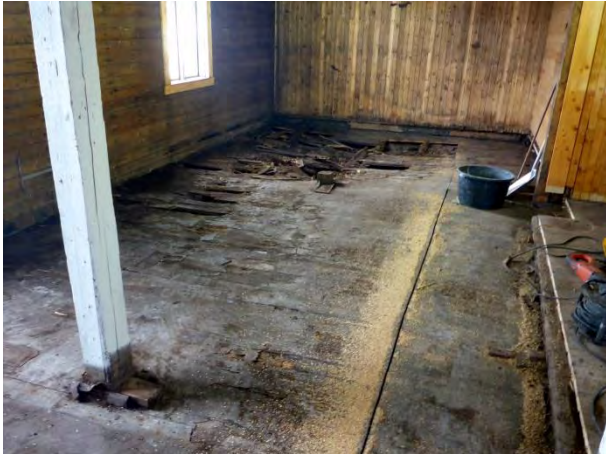
Det er hovudsakleg i sør-vestre hjørne at det er råteskade i det gamle golvlaget.

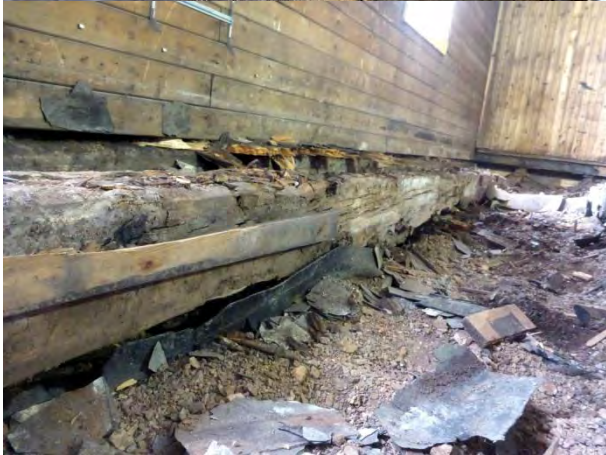
Men bjelkane som bær golvet har tydeleg teikn på råte, der nokre har råtne heilt frå kvarandre.

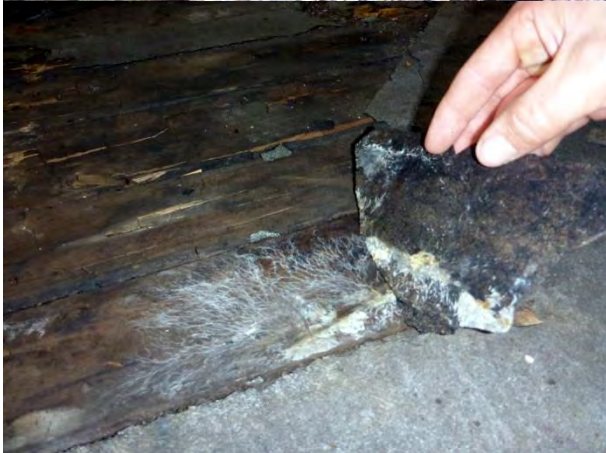
Årsaken for at det har oppstått råte er utta tvil at ein har nytta takpapp på det gamle golvet, som er diffusjonstett, og har resultera i at fukt frå bakken under har slått seg under pappen.

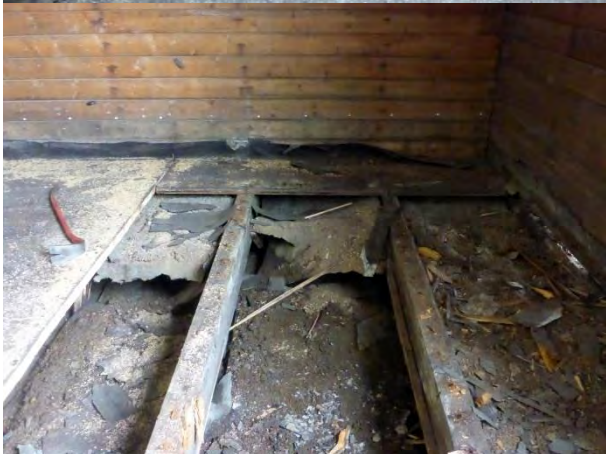
Stubbloftet under golvet har òg falt ned, og det er mykje fukt i bakken under. Truleg særleg i våremninga der smeltevatn trekkjer innfor ringmuren, og legg seg under huset.

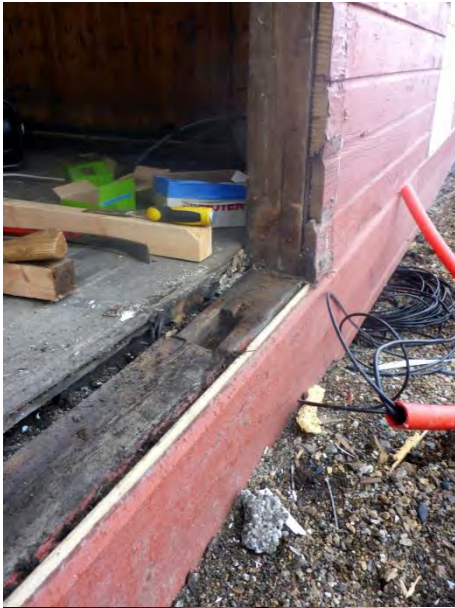
I foajeen på veste ytterveg gjeng det eit skille mellom to botnsvillar, der det ser ut til at den eldste av dei to har skråkant ut for å leie vatn ut av veggen.

Botnsvilla har truleg ikkje vore dekt med kledning då dei nedste borda på veggen er nyare enn resten. Dessutan er botnsvilla mala på utside.

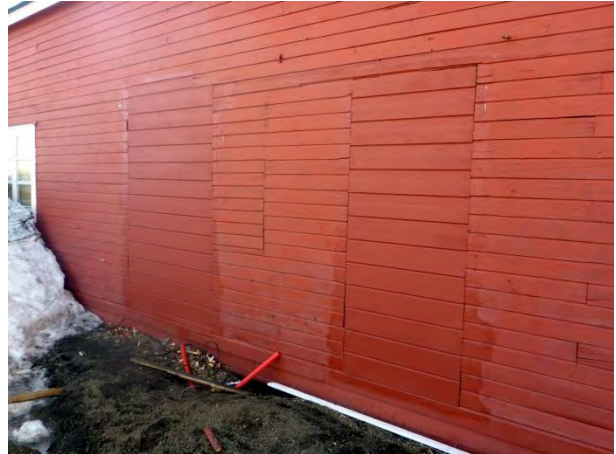
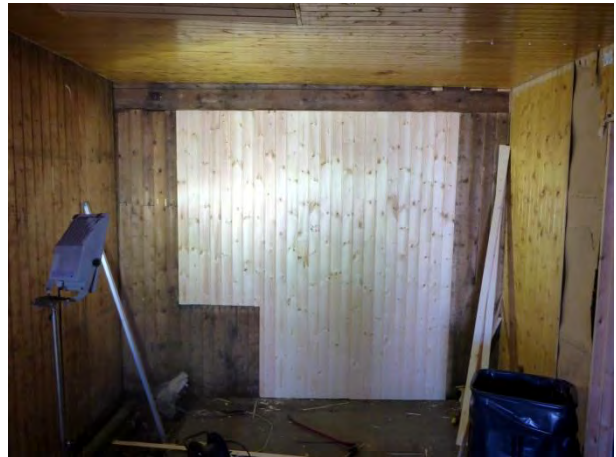
Grunna den nye perlestaffpanelen er 3mm tynnare, og 8mm smalare, må det forast ut 3mm på veggane der det må lappast inn. Panelen vil heller ikkje passe over eins med den gamle i breidda, så det blir noko trapping i skøytene.

Veggen blir lukka att, med ein kledning med tilsvarande profil og like tjukke, men breiare bord.

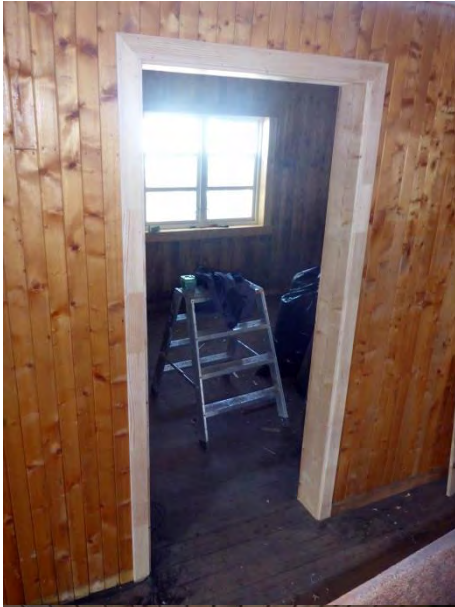
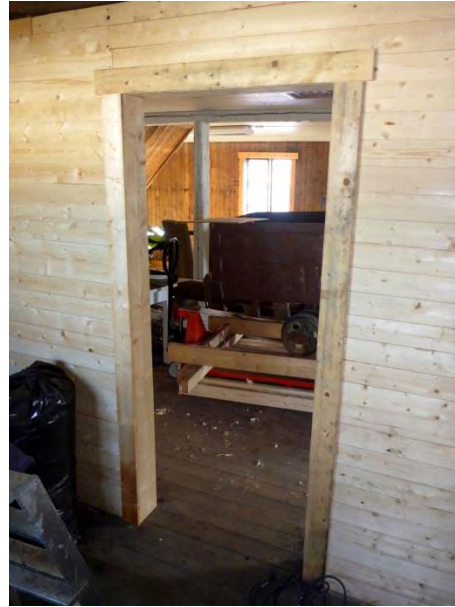
Stenderane i vestveggen lengst sør stod i lause lufta. Dette er løyst med å rense ut under stendarane, og leggje inn kiler i ask (like breie som stendarane), som tar av for vekta i veggen. Det ligg truleg ein bjelke over i bæreveggen som har tatt av for mykje vekt fram til kilene har blitt sett inn.

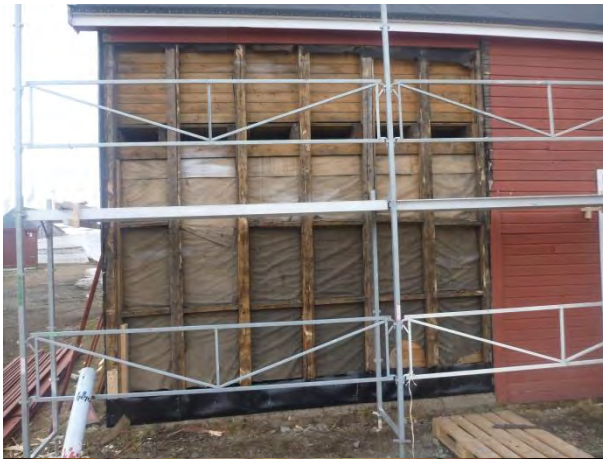
Den søraustlege ytterveggen har slite med at kledninga har trukke seg i hop, og etterlatt seg store gliper som slepp inn drivsno om vinteren.

Kledninga blei tatt forsiktig ned, og ei råteskada botnstokk blei avdekket. Denne blei bytt ut med ein frisk stokk. Under den nye stokken vart det lagt asfaltpapp mot grunnmur for å stoppe kappilær vassoverføring. Nedste delen av stender/hjørnestolpe var bytt ut då denne òg hadde råteskadar i botn.

Veggen blei dekt med ny forhudningspapp på stendarar, og det som var brukandes av kledning blei sett opp att, og nye bord brukt når det var tomt for den gamle. For å unngå for mykje skøyting, blei ikkje dei mindre bitane med gamal kledning nytta, då det blei vurdert som viktigare å etablere ein tett ytterkledning.
