# Sjukestoga i Hiorthamna

## Sluttrapport

Tiltak på bygg og rapport er utført av Tore Storm Jortveit, restaureringhandverkar ved Svalbard Bygg AS.

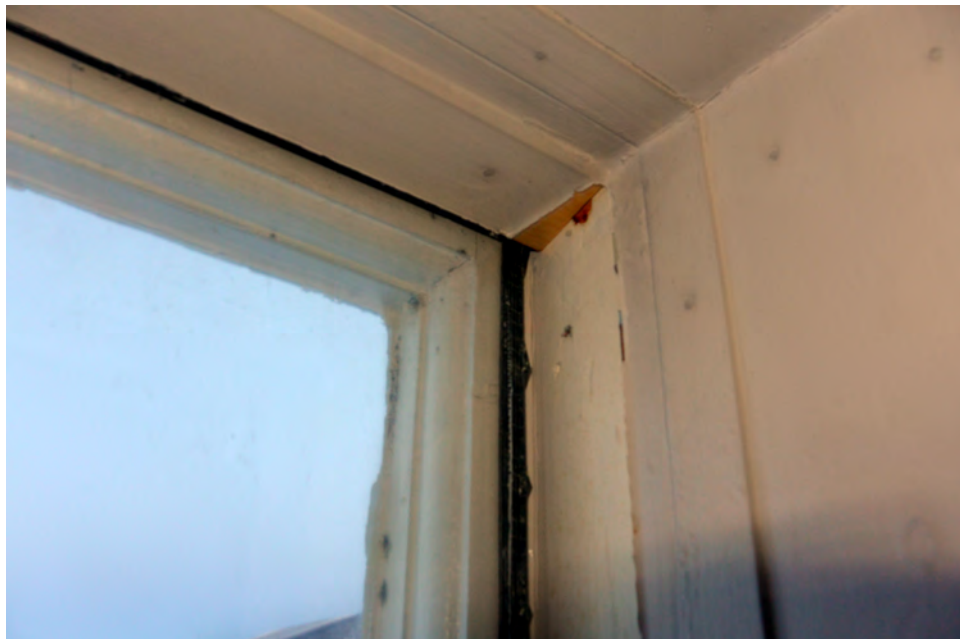
Som ein kan sjå på biletet til høgre, var glasa sett inn med klemlister i foringa, og tettningslist mot vindaugget. Dette skapte eit alt for tett klima mellom vindaugsglaset og det påmontera glaset, som skapte kondens og soppdanning.

Det ettermonterte glaset, som har vore grunnen til at det har oppstått kondens i vindauga blei fjerna så skånsomt som mogleg.

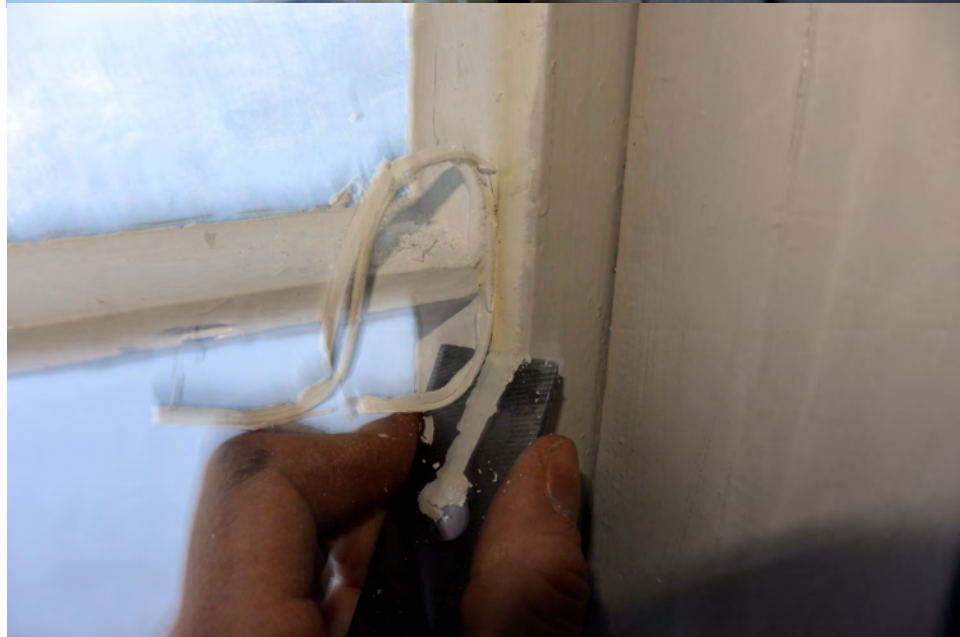
Det einaste glaset som ikkje var satt til med klemlist var det eine sørvendte vindaugget som kunne opnast, der glaset hadde blitt fuga fast i det originale vindaugget med silikonmasse. Biletet til høgre viser arbeidet med fjerne silikonen så grundig som mogleg.

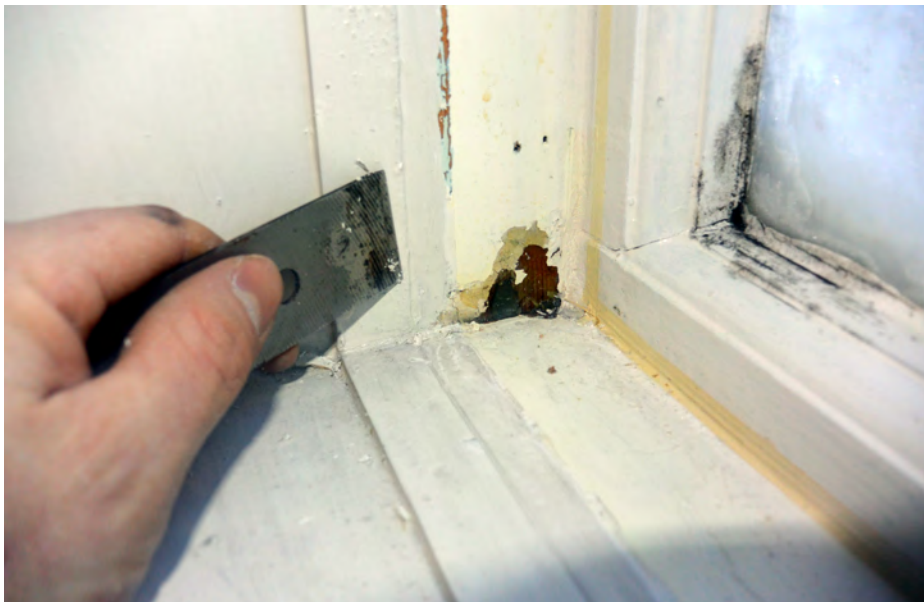
Biletet på venstre side viser nedste venstre hjørne i det vestvendte vindauget, der klemlisten har blitt fjerna. Her har det vore brukt silikon for å tette noko som liknar eit skruehøl i vindaugsramma. Her har det truleg vore så tett at kondens har blitt liggjande, og danna grunnlag for råtesopp. Ved å fjene lista og silikonen vil området truleg tørke opp, og vidare skade vere hindra.

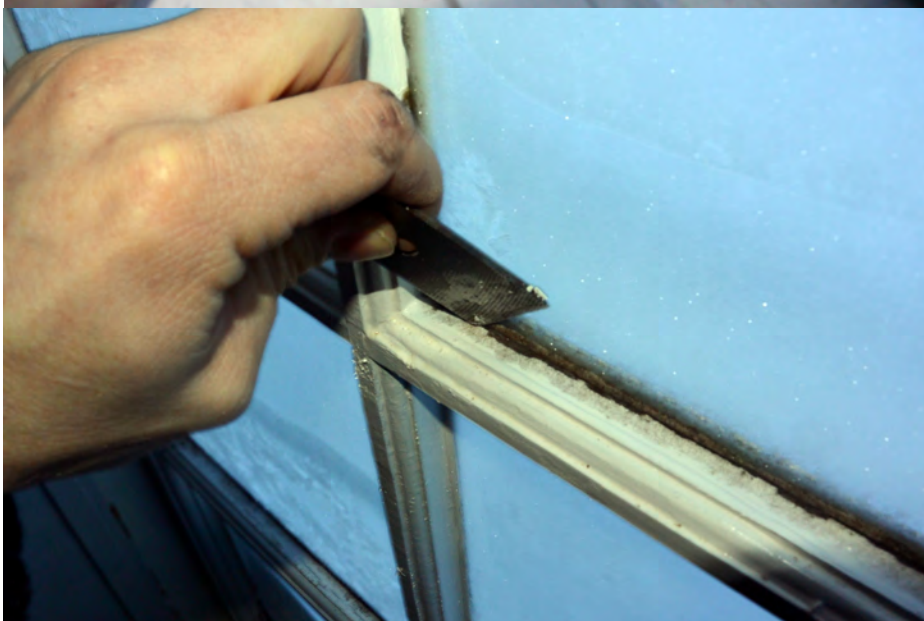
Det blei tatt stikkprøver på vindauga, og det var ingen råteskade å finne, til tross for teikn på vedvarande fukt og soppvekst. Vindauga er med andre ord i god stand.

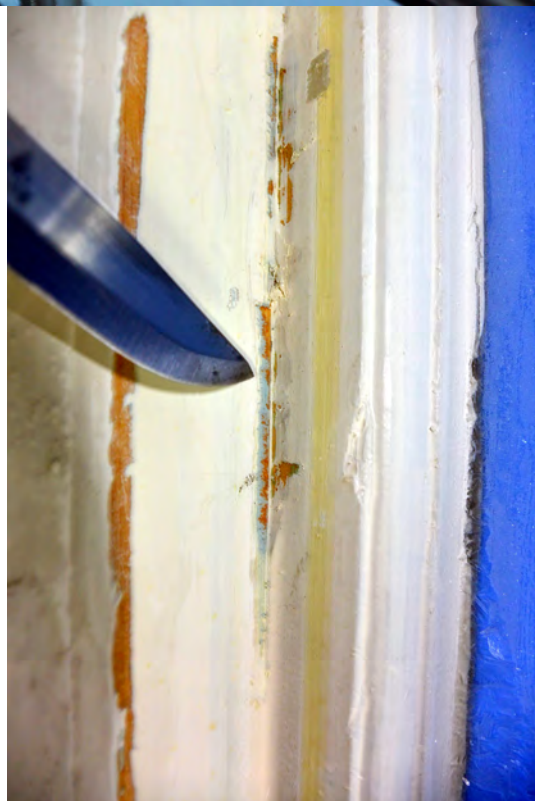
I arbeidet med å gjere det morgle å opne vindauga i det vestvendte vindauget, blei det av avdekt malinglag som viser at ramma har hatt ein lyseblå farge, som sett ved knivspissen i biletet til høgre. Deretter har vindauga blitt mala med ein eggkvit maling, og seinast ein kvit maling.

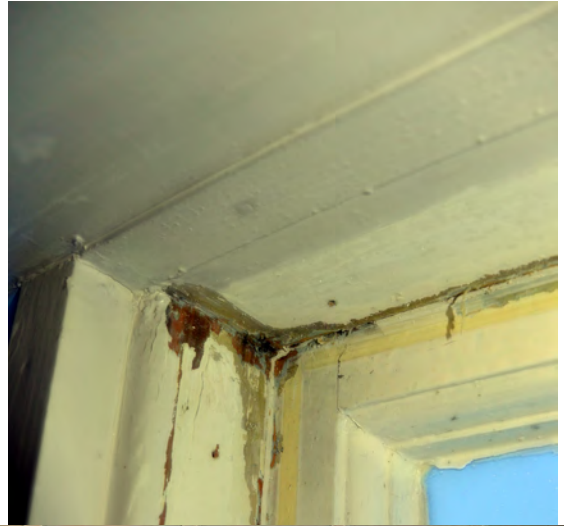
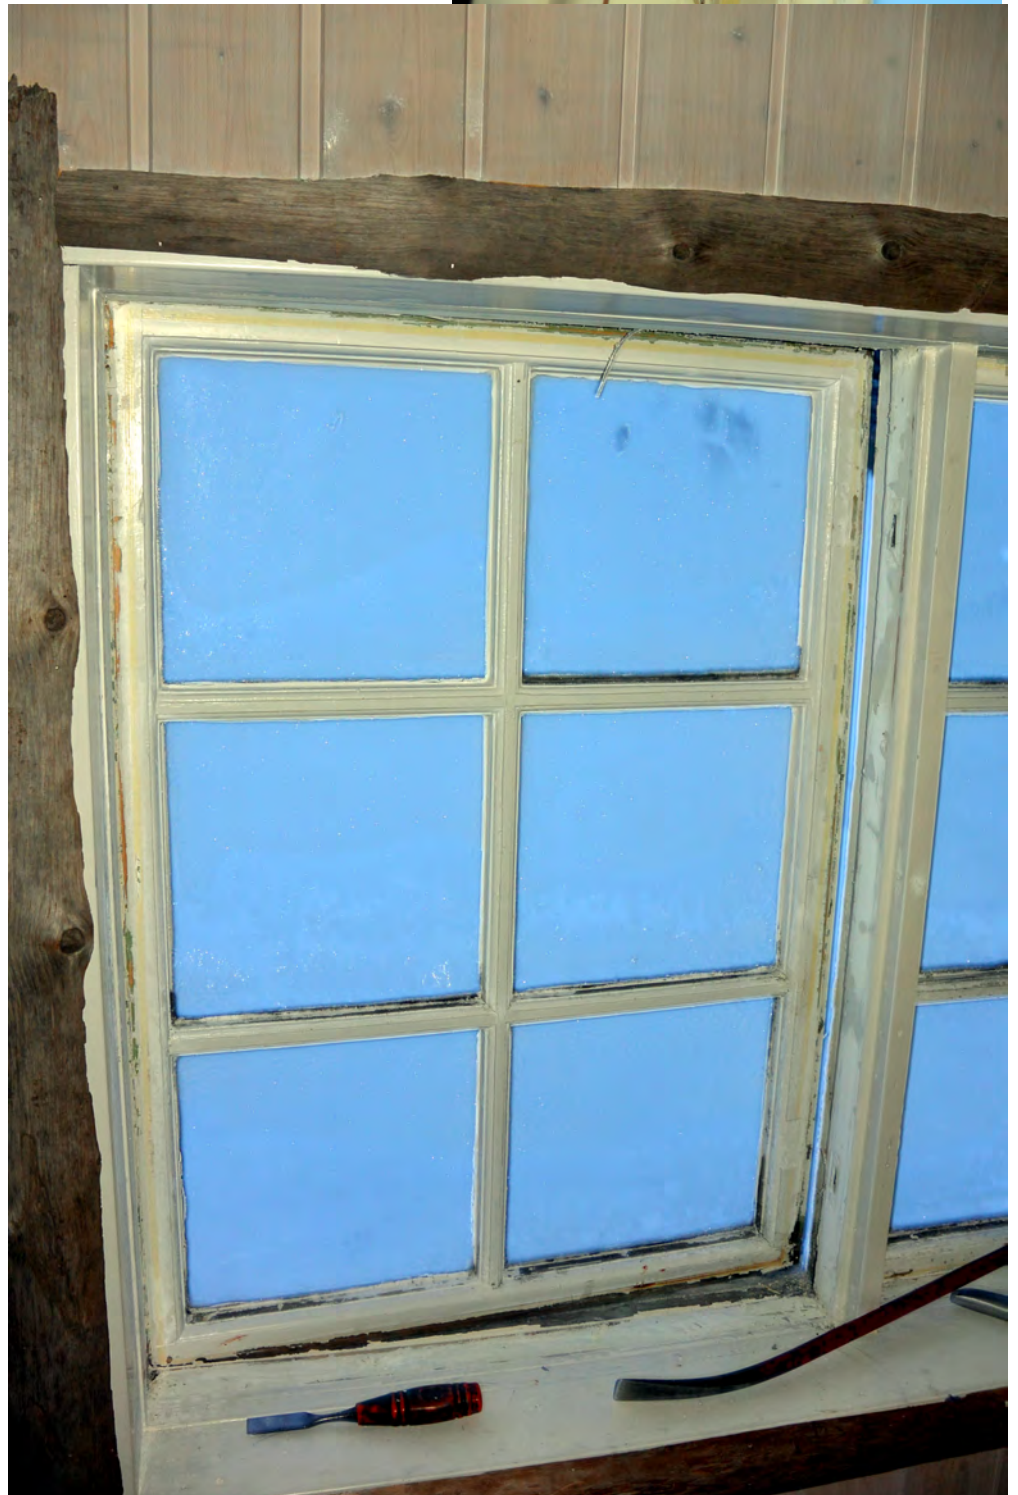
Dei som har stengt vindauga har gjort seg flid med å fuge inn heile vindaugget med akrylmasse, så det ikkje skulle sleppe luft gjennom.

Vinduaga blei opna så skånsamt som mogleg. Dei originale vridarane manglar desverre, men det vil truleg vere mogleg å skaffe vridarar som passar inn i dei eksisterande spora i midtposten.

For å halde vindauga mellombels lukka, blei det sett i spiker på utsida av vindauga, der det frå før har stått skruer.

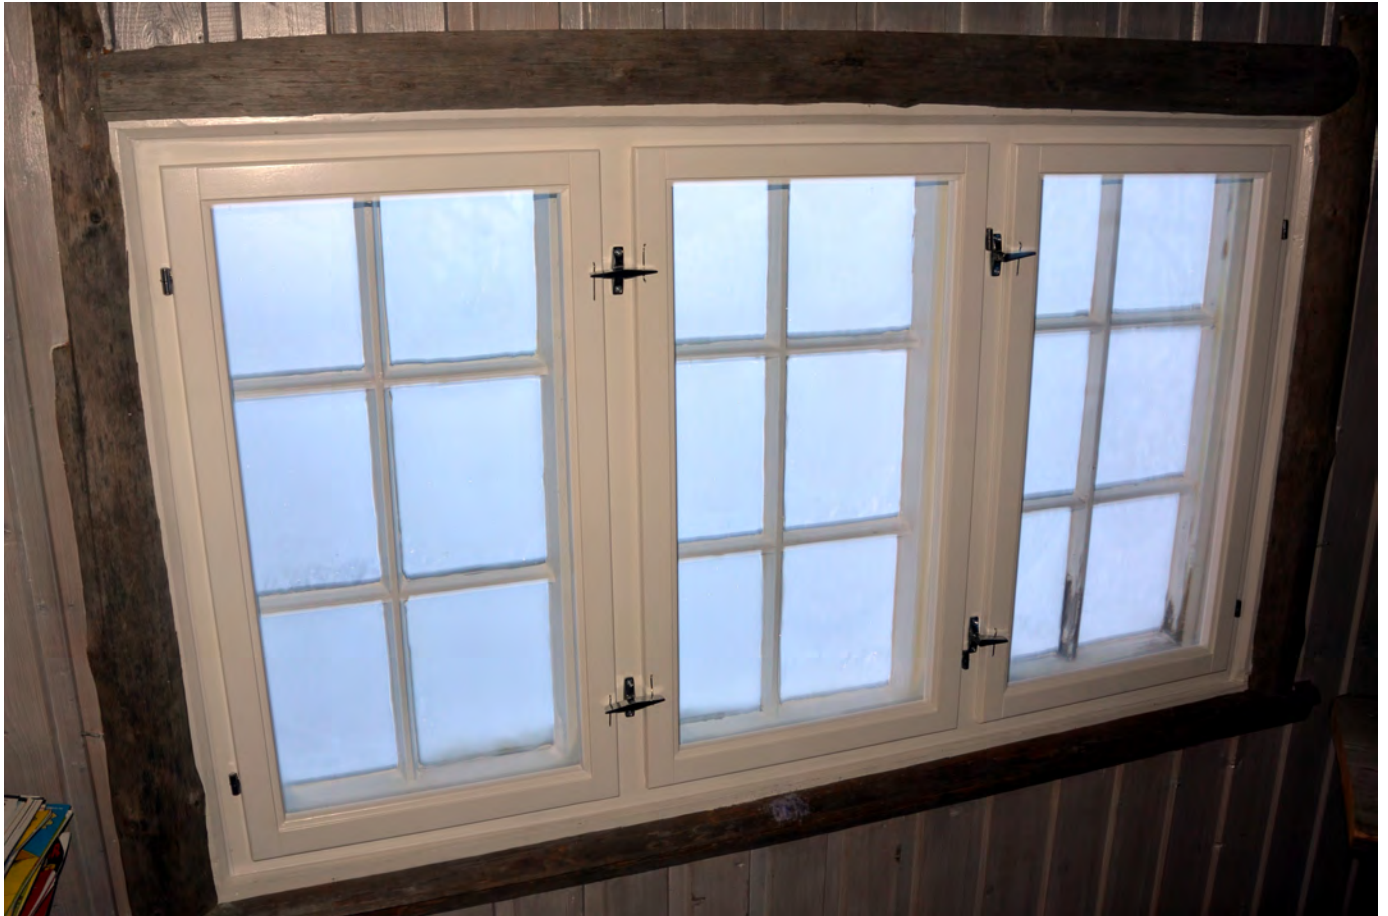
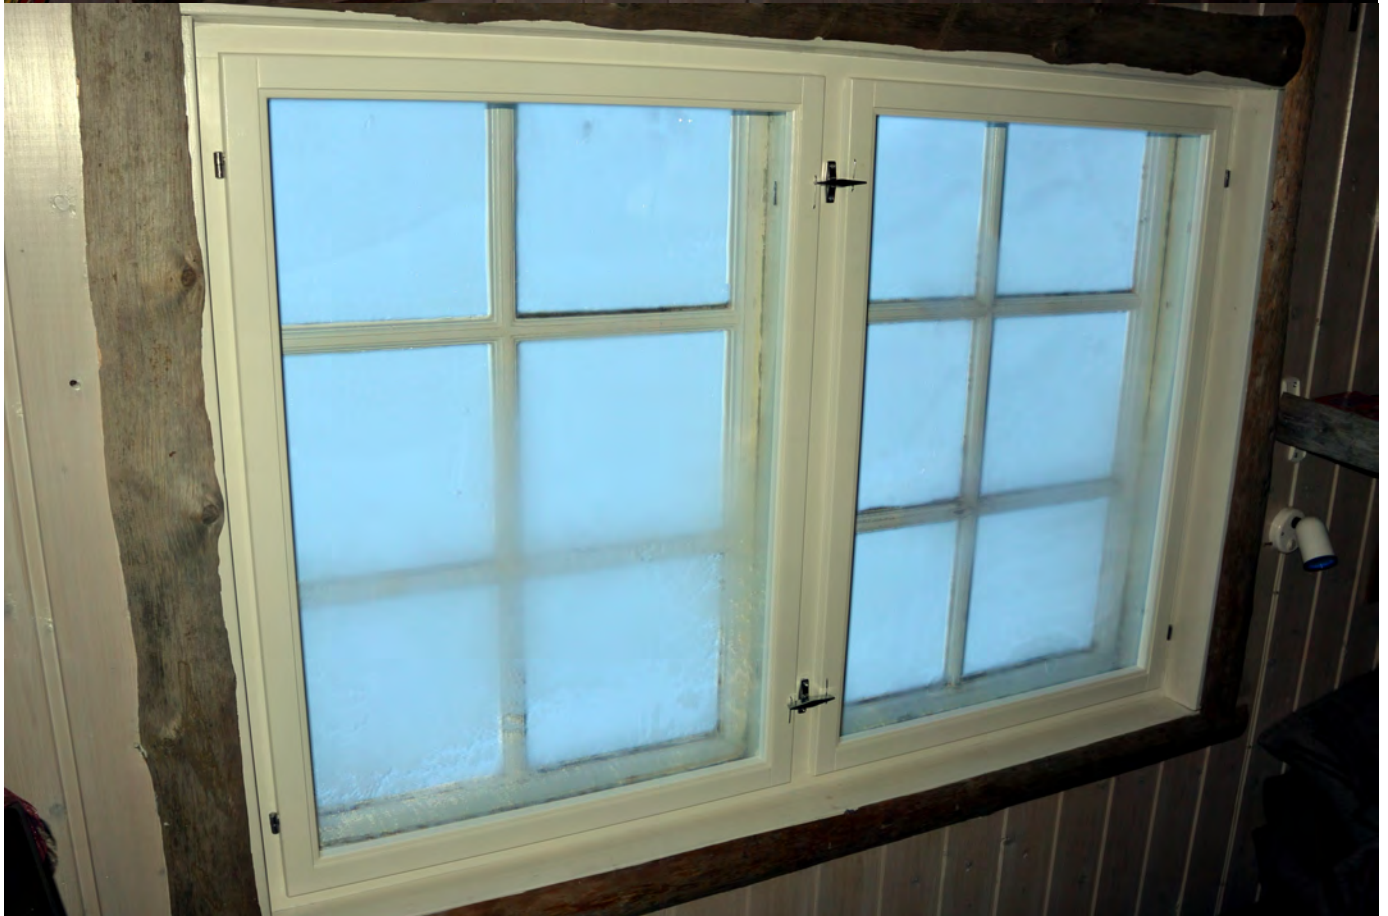
Tilsatsvindauga er rammer med vindauga som kan opnast. Poenget er at desse skal sørge for det lufttette sjiktet, og at dei gamle vindauga skaper ei luftflomme på utsida av tilsatsvindauga. Denne luftlomma gjev ly for tilsatsvindauga, samstundes med at lufta sakte blir skifta ut for fjerne kondens gjennom dei utette originalvindauga.

Tilsatsvindauga blei kilt fast med trekiler, og festa med stift. Deretter blei det lagt akrylmasse rund ramma mot dei gamle foringane. Det er ei løysing som gjer minimalt inngrep i det eksisterande vindaugget. Samstundes sørger akrylen for vindtetting.

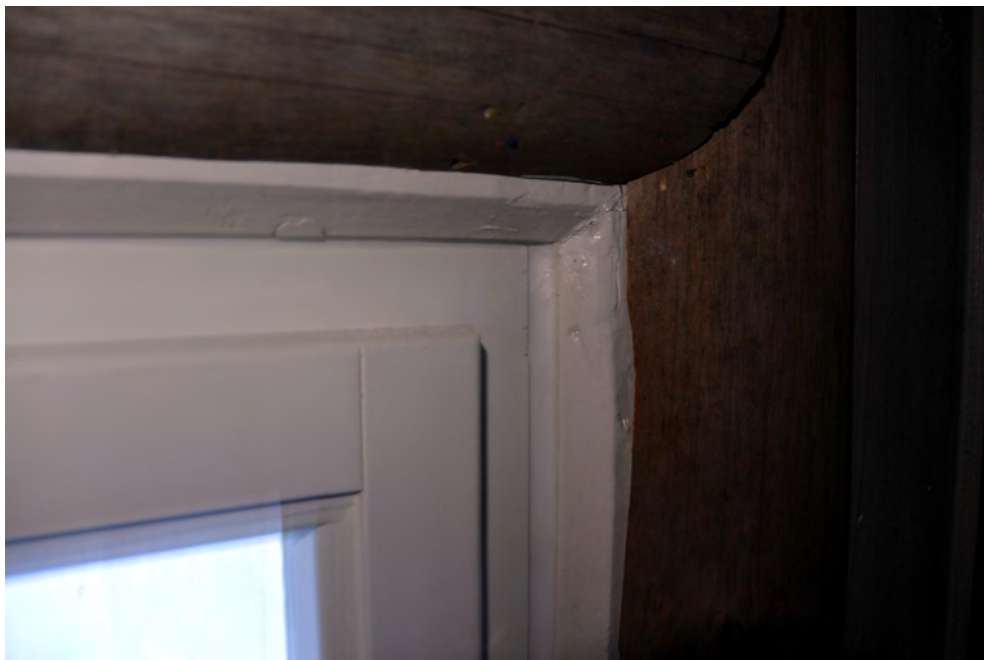
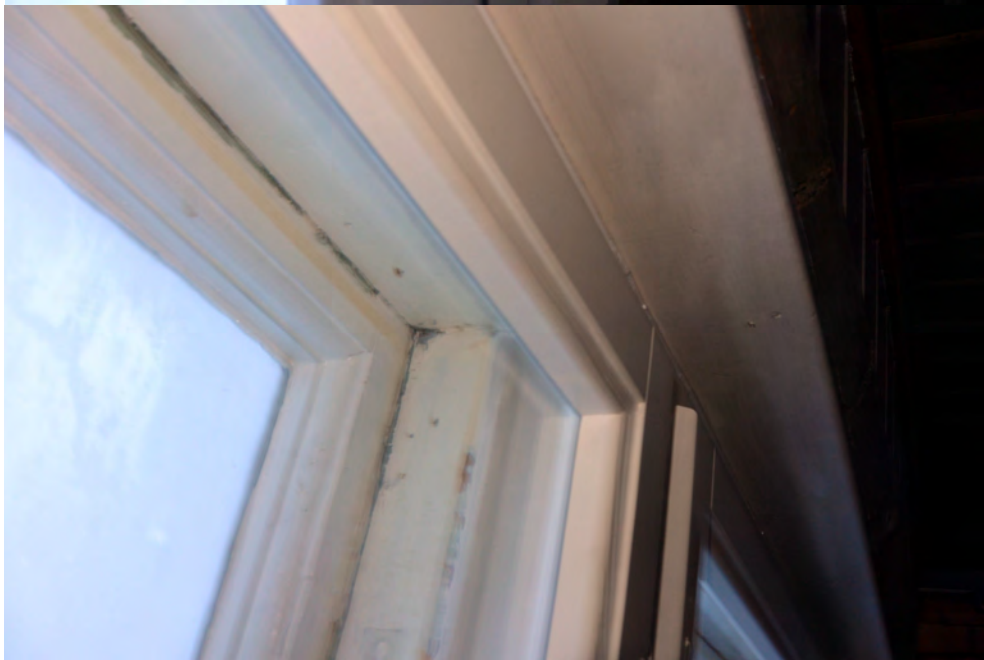
Det gjenstår noko arbeid med å male vindauga innvendig. Men dette må utsetjast til det blir varmegrader ute, og materialet i vindauga får turke opp, kan bli pussa og vaska, og til slutt malast. Dette meiner eg er normalt vedlikehald, og bør kunne utførast av eigaren sjølv.
