Rapport fra istandsetting av vognene - utført av Kings Bay AS

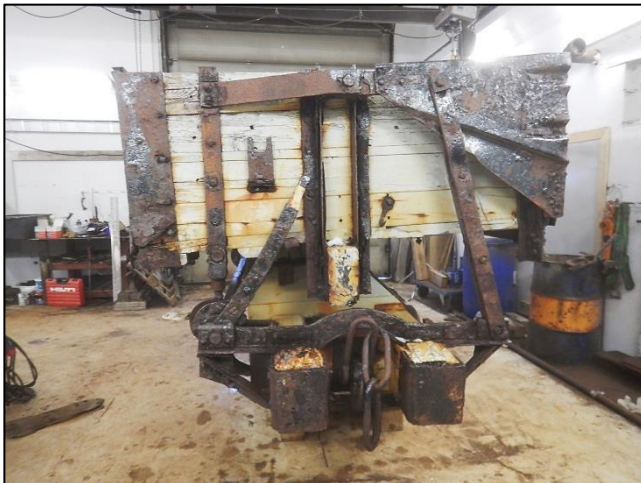
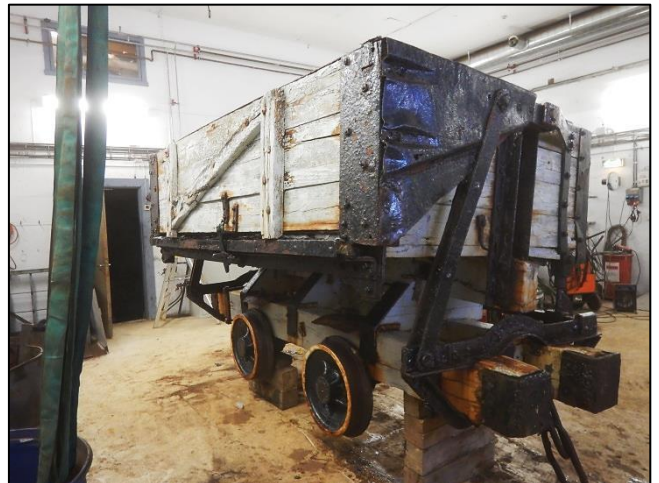
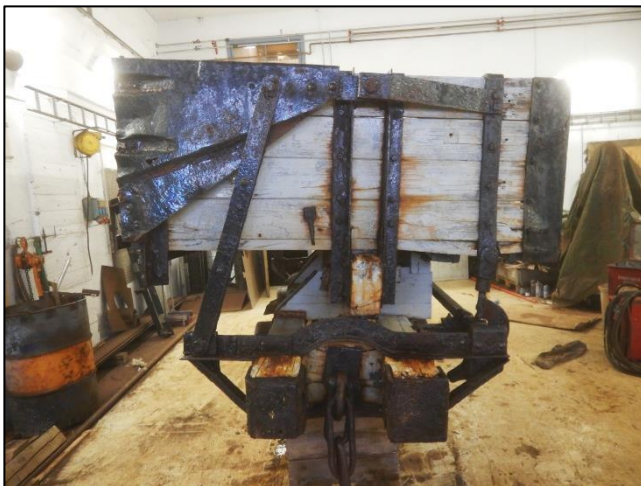
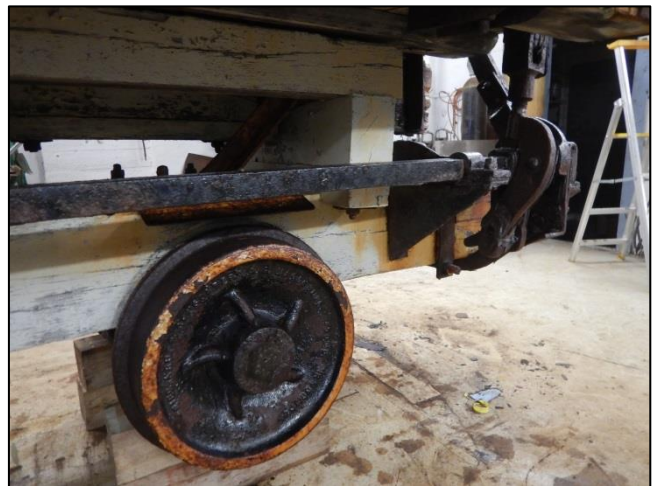
Dokumentasjon før arbeidet ble igangsatt:

Tilstanden til vognene før arbeidet ble igangsatt var dårlig. Jernet hadde en kraftig korrosjon og deler av hjørnebeslagene var rustet bort. Understell hjul og aksler hadde en litt bedre tilstand. Treverket på vognene var værslitt med noe råte, uten at dette var alarmerende.

Underveis i arbeidet viste det seg at tilstanden på jernet på vognene var varierende. Noen deler var i god stand, mens andre var nesten rustet helt bort. Enkelte tynne plater forvitret helt da man kom i berøring med de. På vogn nummer tre var det behov for å sveise en sentral del som støttet opp tippemekanismen på vogna.

Det er utført likt arbeid på alle vognene, bildene viser vogn nr 1, som er den som står nærmest lokomotivet.
