Hjorthamn

Istandsetting av pipe og brannmur

TRADISJONSHANDVERKAR EYSTEIN GREIBROKK

October 31, 2018

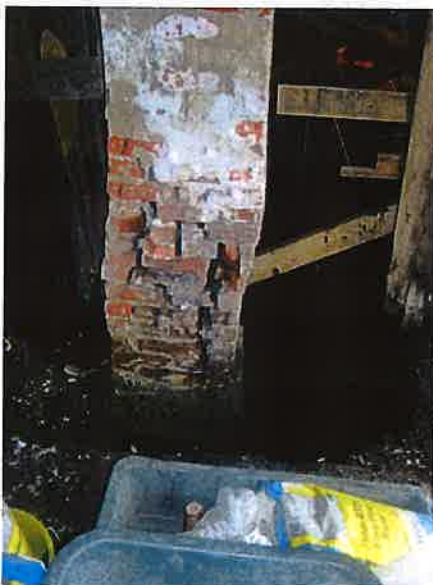
Det vart sett inn armeringsjern i sokkelen for å få betre samanbinding til den nye delen.

Det originale fundamentet hadde tverrsnitt lik tverrsnittet i pipe og måtte utvidast ca 25 cm for å få pipa ned i lodd, Det sto ned i permafrosten, ca 1m Det vart grave opp for utviding, ca 0,8m Fundamentet vart utvida med 40cm

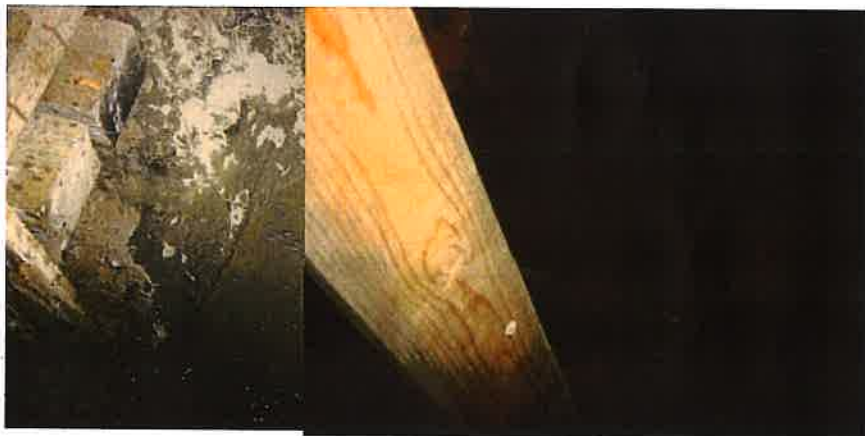
Då den nedste delen av pipa skulle demonterast, måtte vi sikre den øvre delen som skulle stå att.

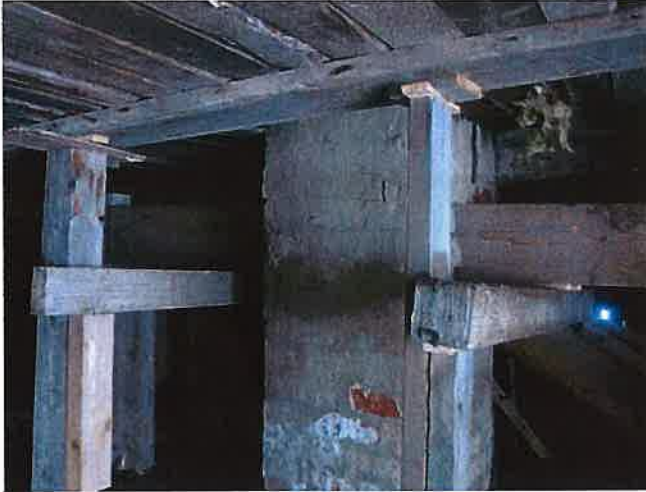
Det vart gjort ved å sette ein trebjelke gjennom pipa, stemple av med to gruvejekar og sikre ekstra med stolpar ned på fast grunn.

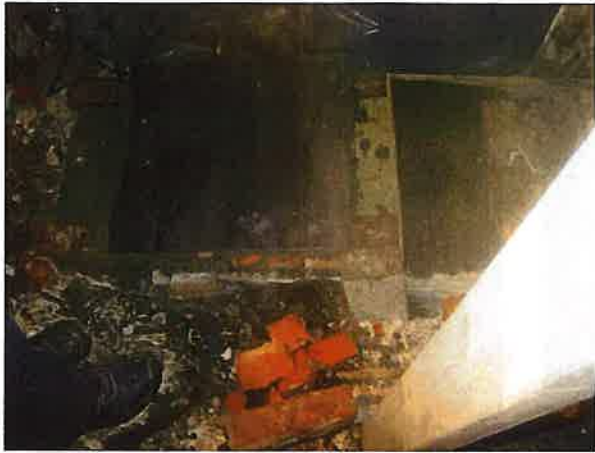
Kompakt murstein 50 cm opp frå fundamentet

Det vart lagt inn papp mellom betongsokkelen og pipa for å hindre vatn i å trenge opp i mursteinen

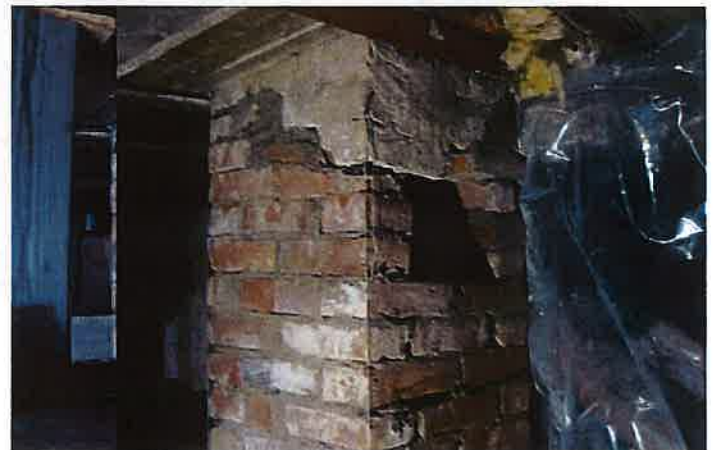
Sikringa er fjerna murverket er stabilt, utan sig.

Ferdig slamma, sotluke montert.

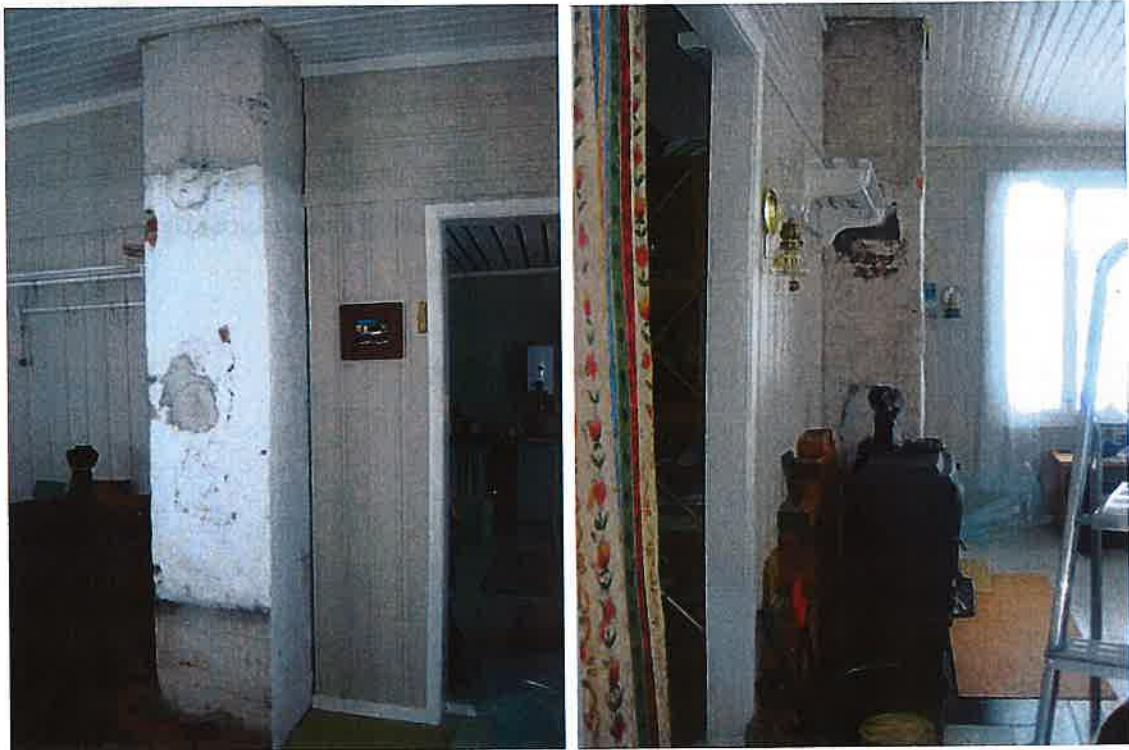
Dokumentasjon på eldre puss og omnstilkoplingar

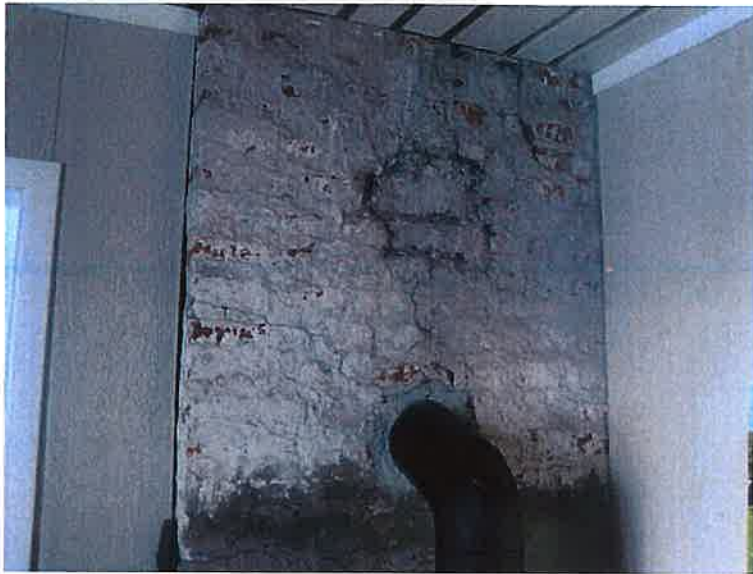
Stoge

Gamal puss er fjerna, ny brannmur

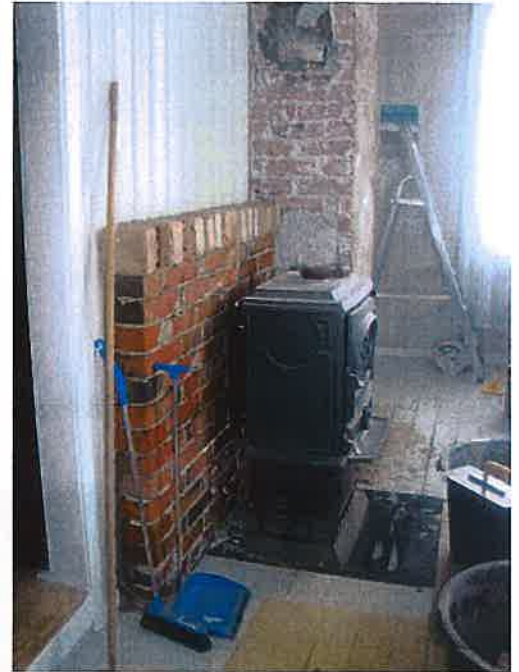
Kjøkken

Ferdig pussa
brannmur og pipe
