Sluttrapport til Svalbards miljøvernfond for prosjekt 17/46: Gruve 6 – tiltak i henhold til tiltaksvurdering

1. Innledning, Gruve 6

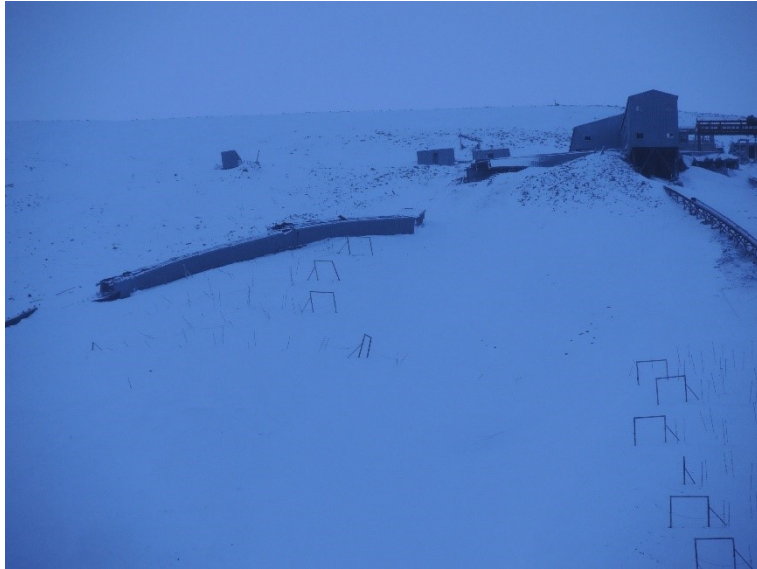
Overbygget kollapset ytterligere i løpet av vinteren 2017/2018, som bildet under viser. Det ble derfor avgjort at istedenfor å utføre sikringstiltak, så skulle hele overbygget tas ned i sin helhet. Dette for å hindre at det raser ned ukontrollert og gjør skade på det nederste daganlegget, eller at det utgjør en fare for mennesker som ferdes i området.

Overbygget etter ytterligere nedrasing

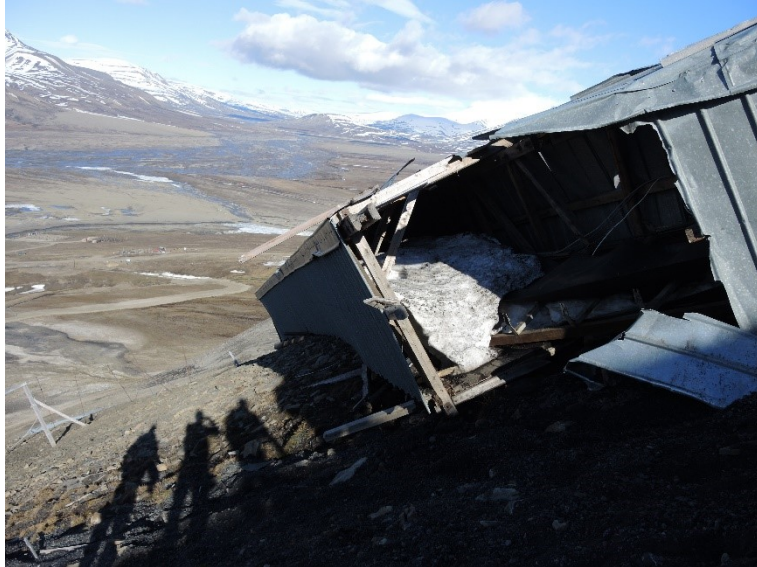
LNSS hadde våren 2019 forsøkt å dra ned overbygget med bulldosere og wire, men uten å lykkes. Innfestning til wirene røk, og arbeidet måtte avsluttes uten ønsket resultat. Overbygget var fylt med snø og til dels fryst på bakken. Dette arbeidet må uansett foregå om vinteren for å unngå å lage spor i terrenget.

Overbygget fylt av snø og is – grunnen til at det ikke lot seg dra ned fra dalsiden

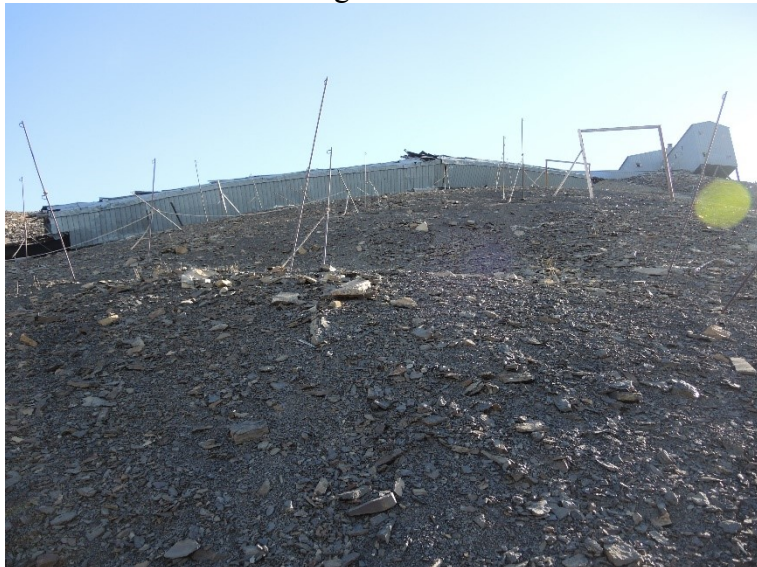
Overbygget sett nedenfra

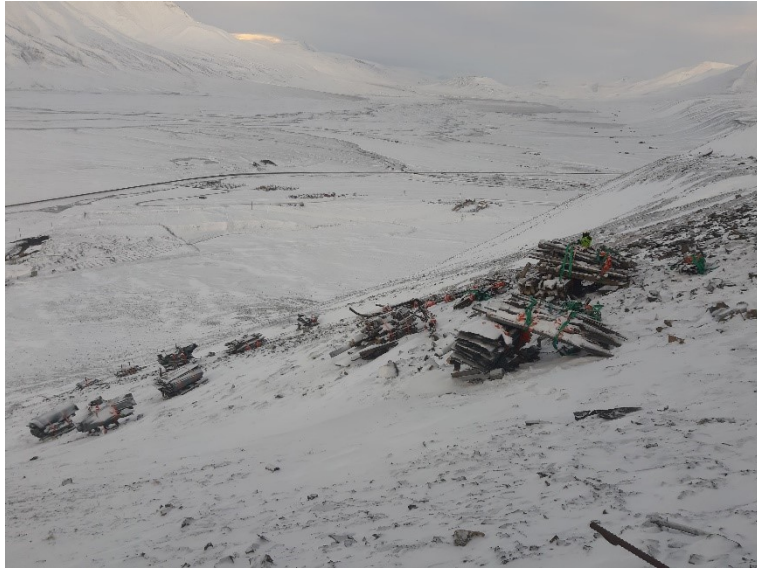
Overbygget demontert og klargjort for helikopterhiv

Etter det mislykkede rivningsforsøket måtte vi utarbeide en ny plan. Vi bestemte oss for å rive overbygget der det stod, og lage klar til enkle hiv, slik at helikopter kan hente hivene fra fjellsiden og mellomlagre dem ved veien. Dette arbeidet ble utført høsten 2019. Avfall ble kjørt til Hotellneset og kildesortert for så å bli sendt ned med båten til avfallshåndtering på fastlandet. Bruk av helikopter var etter vår oppfatning en effektiv og vellykket arbeidsmetode. Hele fjellsida ble ryddet, og ingen spor av anleggsarbeid er synlige.

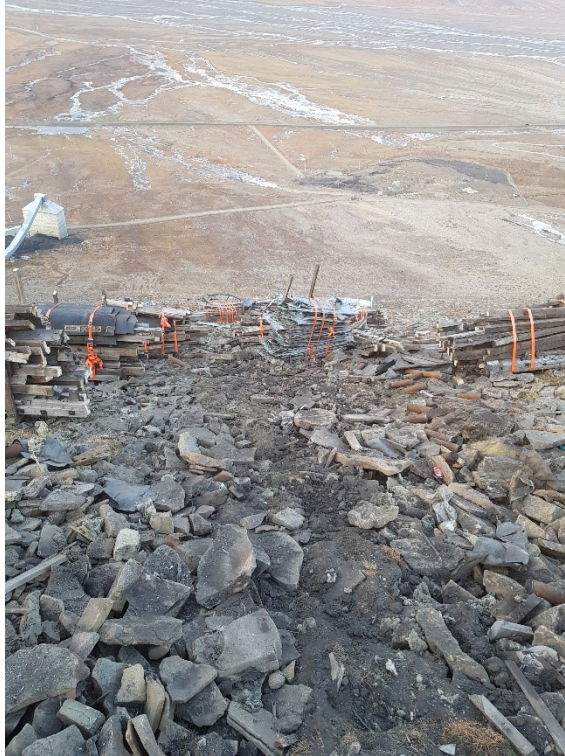
Helikopterhiv sett ovenfra

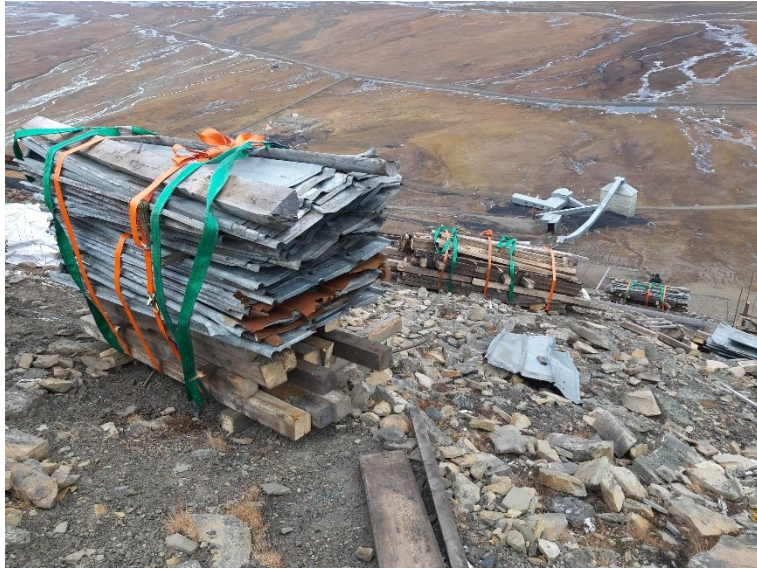
Hivene ble samlet og stroppet sammen etter vekten helikopteret kunne løfte

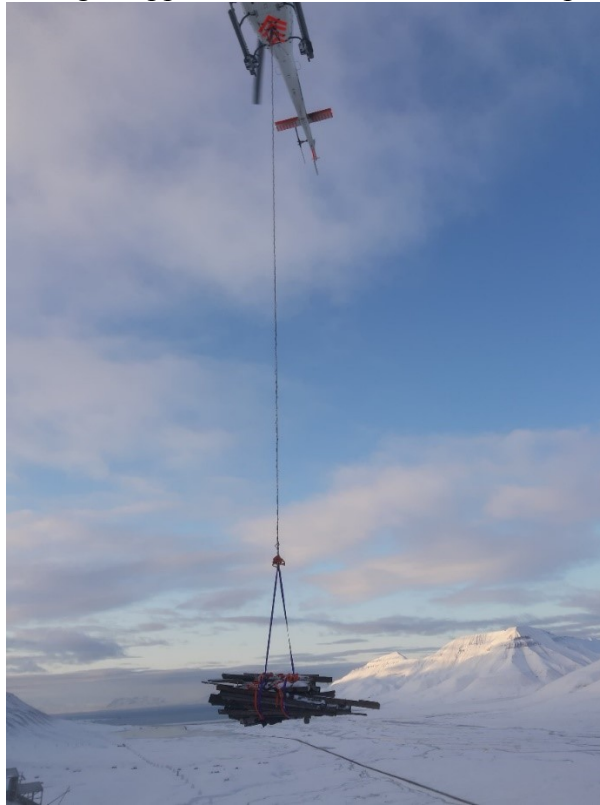
Transporten i aksjon

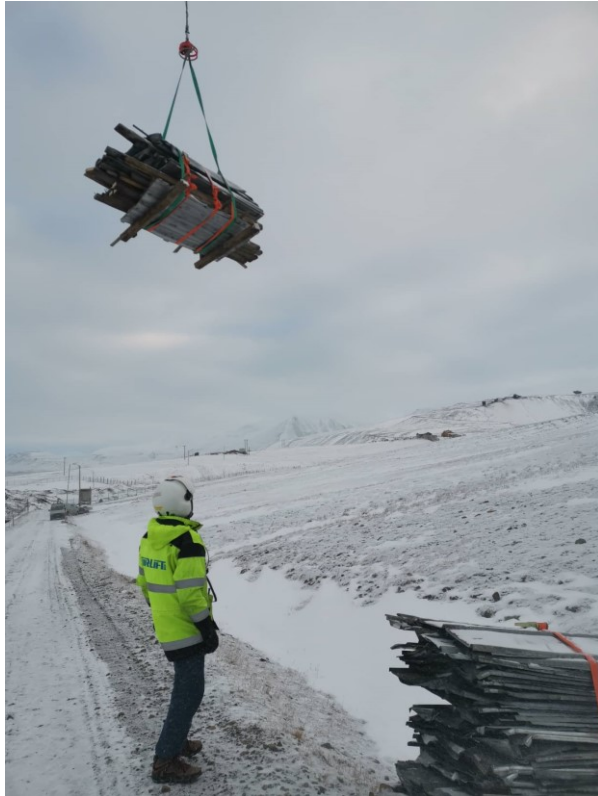
Hivene ble samlet nede ved veien.
