NOTAT

OPPDRAAG	Daganlegg Gruve 2B - Tilstandsrapport	DOKUMENTKODE	10200643
EMNE		TILGJENGELIGHET	Åpen
OPPDRAAGSGIVER	Store Norske Spitsbergen Kulkompani (SNSK)	OPPDRAAGSLEDER	Per Spjudvik
KONTAKTPERSON	Sveinung Lystrup Thesen	SAKSBEHANDLER	Per Spjudvik og NIKU v/ Anne Cathrine Flyen
KOPI	NIKU v/ Anne-Cathrine Flyen	ANSVARLIG ENHET	1063 Spesialrådgivning

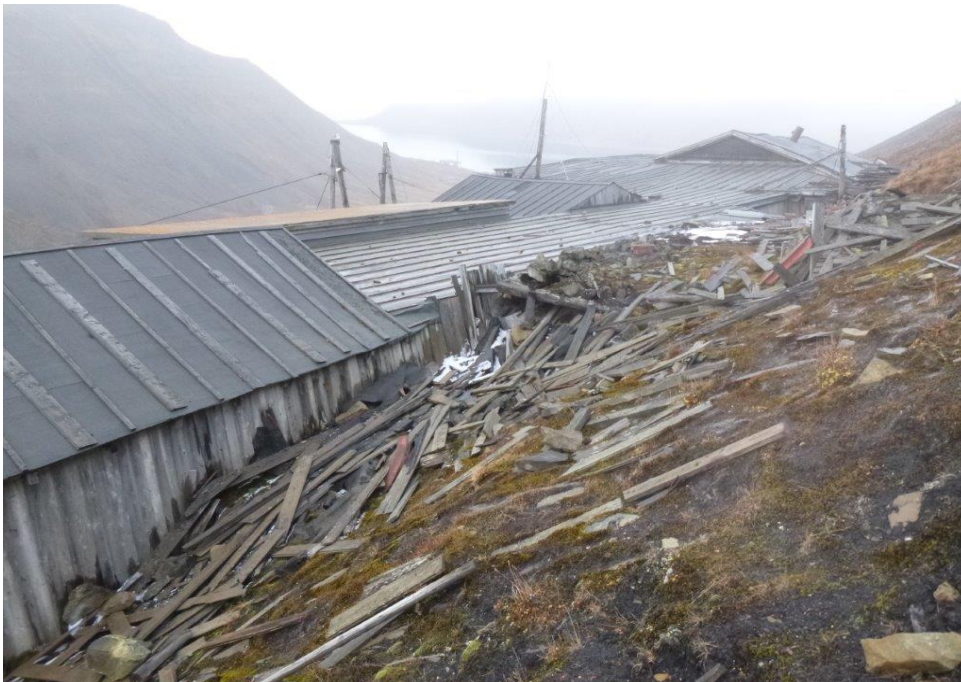
Konstruksjonene som går ned i bakken er i hovedsak ubehandlet treverk med lite synlig råte, men det er en del bruddskader over terreng og sannsynligvis råte ned mot permafrosten.

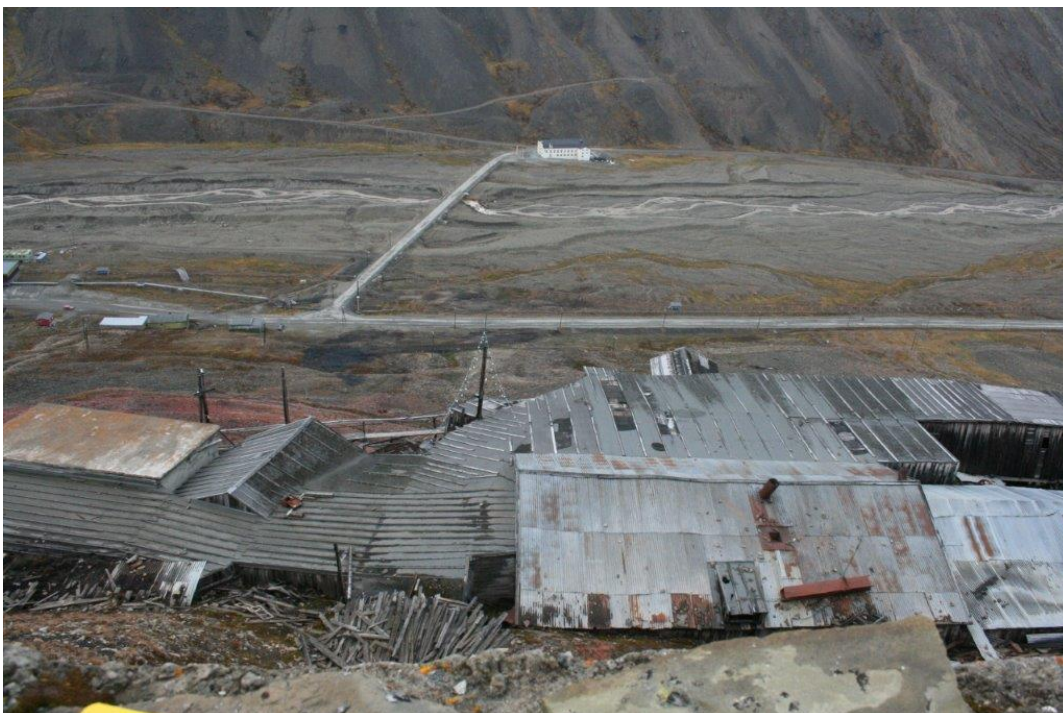
Det har skjedd en nedrasing av løsmassene nedefor den store støttemuren de siste tiårene. Dette har ført til at det har bygget seg opp løsmasser mot den enkle ytterveggene som presser på konstruksjonene og gir kraftig skjevbelastning og momenter i de bærende pelene. Store mengder løsmasser som presser på bakvegger inn mot terreng slik at veggen har fått råte- og bruddskader. Det er stedvis konstruksjoner som må sikres og forsterkes snarest.

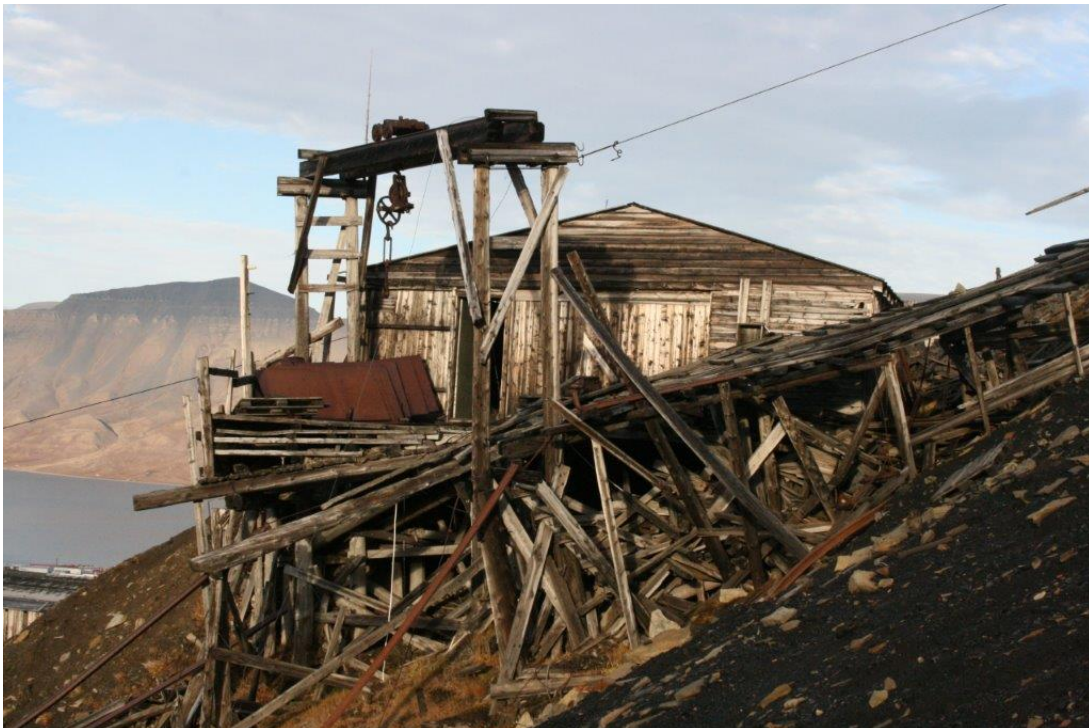
Bildet over viser hvordan konstruksjonene har fått svært stor og unødvendig belastning med mange tunge stålplater som ligger lagret på plattingen. Disse bør fjernes.

På en av Rampene /plattningene utenfor inntaket står det mange store tunge stålplater ca 1,0 m x 2,0 m i 15 mm tykkelse som gir en veldig ufordelaktig vekt på flere tusen kilo på hele konstruksjonen. Denne stålvekten har gitt skjevbelastninger på konstruksjonen som en ikke kjenner omfanget av. En nøyere kartlegging av hvordan underliggende konstruksjon kan sikres med vekten av stålplaten over vil sannsynligvis være noe bortkastet da dette ikke vil være en normalsituasjon for konstruksjonen.

Stålplatene på rampa må fjernes med helikopter hvor det festes stropper rundt en og en plate som så heises ned.

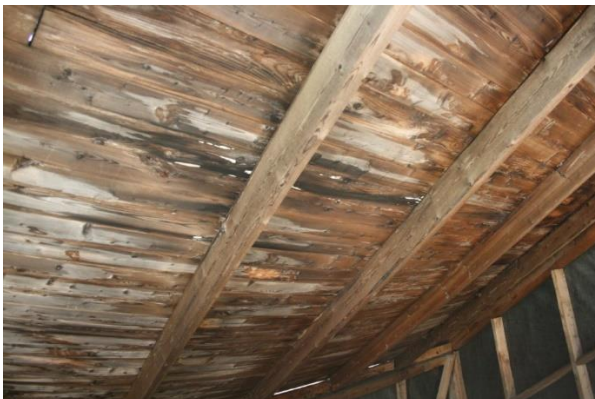
I hjørnet mellom silobygning og utlastingsrampe for taubanene er det hull i taket grunnet manglende bølgeblekkplater. I dette området har det åpenbart vært problemer i lengere tid, og det er forsøkt å gjøre visse reparasjonsarbeider. Disse har ikke vært tilstrekkelige. Mye fukt har trengt inn og belastet konstruksjonene under. Her er til dels store råteskader.

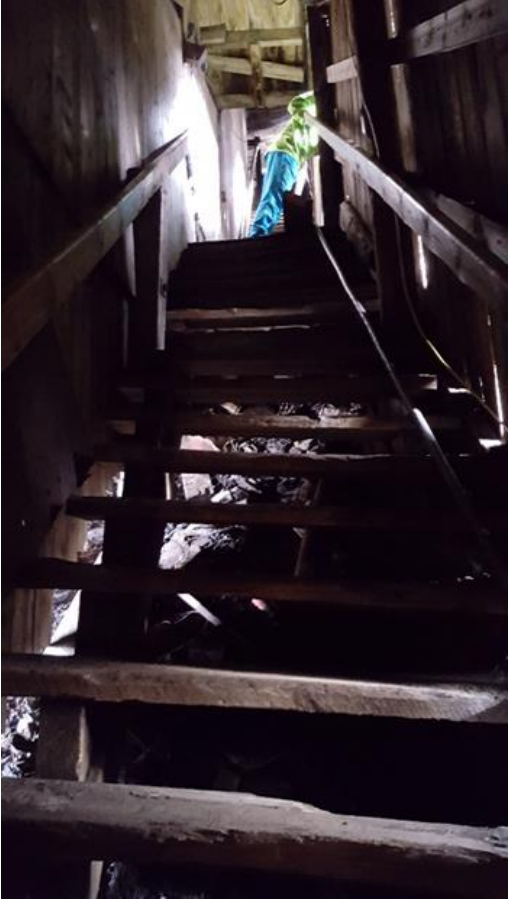
<p>Bilde 1 Trapp opp fra pålastingsstasjonen med døråpning mot syd der personen på bilde står.</p>	<p>Bilde 2 Åpent tak ved gruveinngang mot nord. Her er åpningen tilnærmet tett av en issvull som ikke smelter i løpet av sommeren.</p>

- Sperre av inngangen til trappen som fører opp fra pålastingsstasjonen (lasting av kibber).
- Etablere en sikringssone på min 20 meter rundt det sørligste punktet på øverste nivå der det i dag står en kran med en krok som henger ned.
- Sperre av alle mulige innganger til resten av anlegget inkludert taket på øverste nivå mot nord som i dag står åpent.

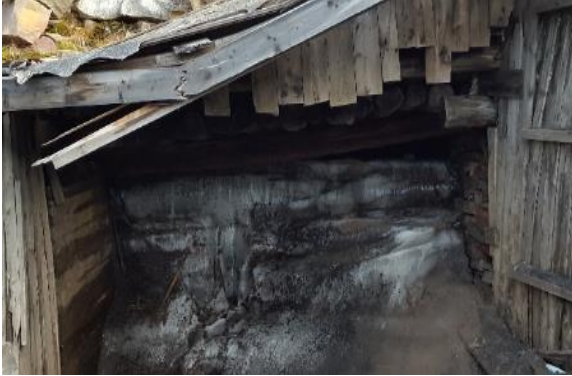
Taket ved gruveinngangen er i ferd med å knekke sammen og stein fra overliggende skråning siger på. En stor «ismur» som ikke smelter i løpet av sommeren står innefor åpningen og forhindrer tilkomst. Det er mulig at den beste sikringen har er å la steinmassene ligge og sperre for inngangen. Dette bør utredes nærmere sammen med en geolog.

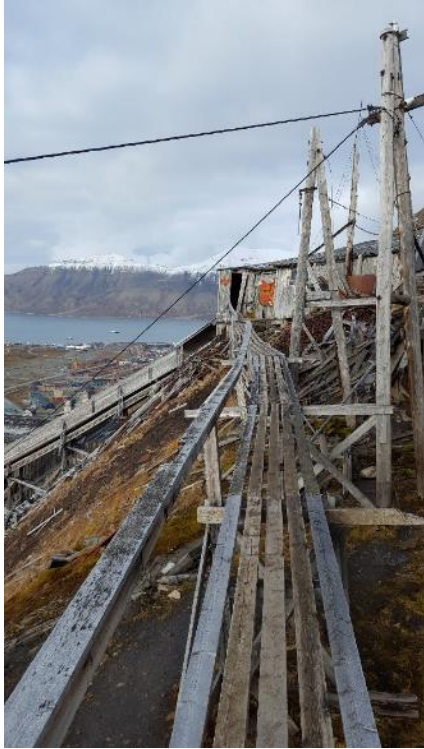
Bilde 3
Usikker gangbane i retning nordover ved øverste nivå bør forsterkes

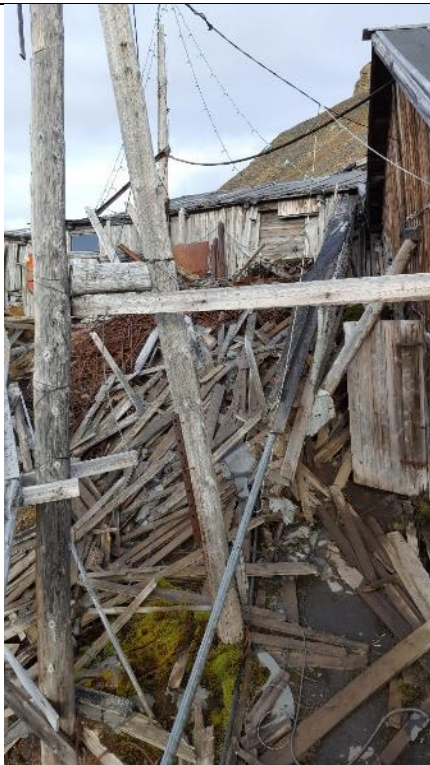
Bilde 5
Mye materialer utenfor maskinrom fra delvis

sammenraste utvendig gangbaner og konstruksjoner.

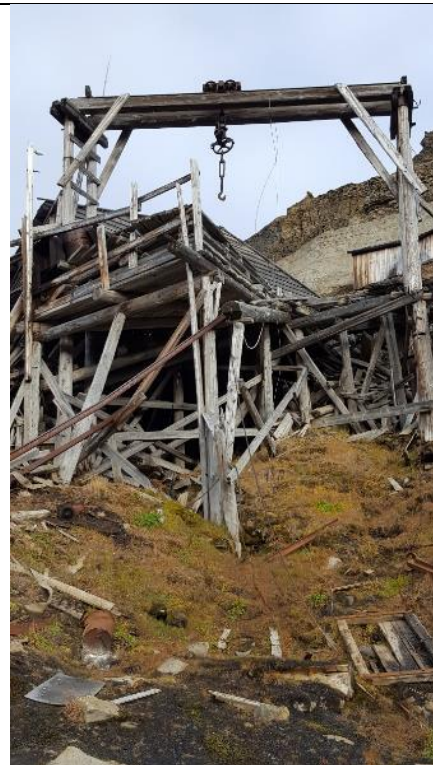
Bilde 6
Trekonstruksjon rundt plattform og kran på øverste nivå har fått alvorlige bruddskader.

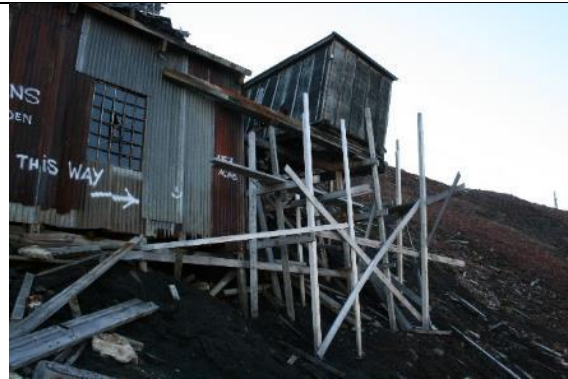
Det er enkelte ustabile og skjeve konstruksjoner med meget store skader som bør vurderes fjernet pga fare for kollaps. Spesielt gjelder dette den skjeve konstruksjon mot vest nederst i anlegget. Denne vil være krevende og kostbar å sikre. Dette er en nyere konstruksjon som i alle fall ikke er opprinnelig og står utenfor hovedkonstruksjon ved tippen. Denne konstruksjonen er forsøkt forsterket i senere tid. Imidlertid ville en forsvarlig sikring og utbedring kreve stillasbygging og forsterkning med et mer planmessig utbedringsarbeid i forhold til fredningen og risikomomentene.

Bilde 7
Sørvestlig hjørne med ustabil konstruksjon som bør vurderes fjernet.

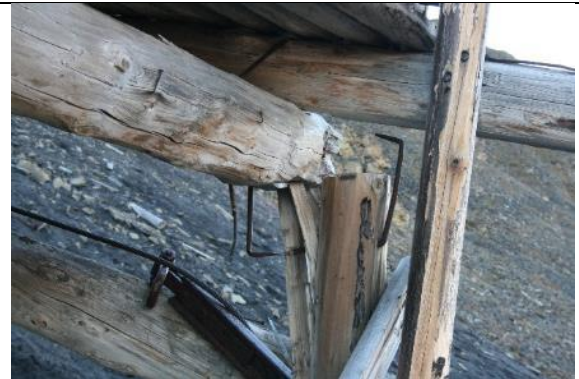
Bilde 8
Brudd i knutepunkt under plattformen ved kranen i sydlig ende på øverste nivå.

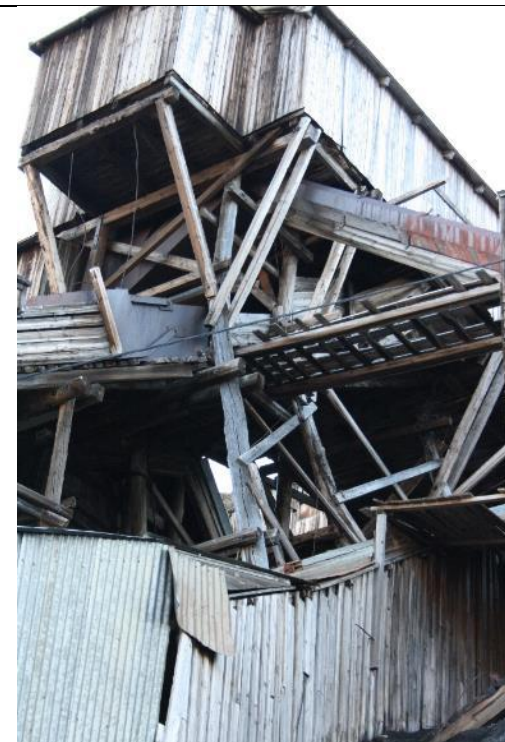
Bilde 9
Uoversiktlig statisk system med ustabile konstruksjoner.

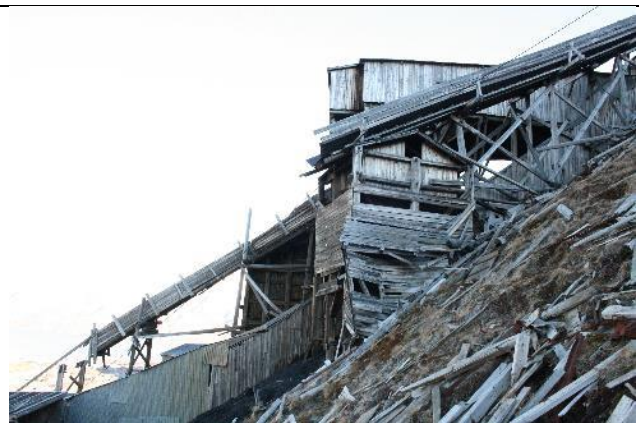
Bilde 10
Ustabile konstruksjoner i bratt skråning med usikker forankring inn i fjellet. Det kan se ut til at deler av «veggen» har store skader.
