Svenskebrakka

Svalbard Bygg A/S

03.06.22

Arbeidet ble påbegynt 10.02.22 og siste opprydding ble tatt 24.05.22.

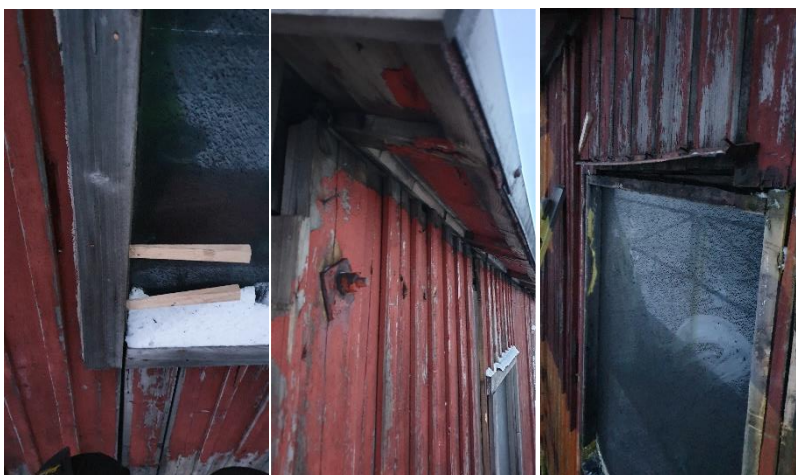
Ved demontering av kledningen på østvegg ble det klart at mye av panelet var i dårligere forfatning enn det så ut til på forsiden. Alt som kunne berges ble imidlertid mellomlagret inne i Svenskebrakka for endelig vurdering i bedre lys. Metoden med eikekiler og bajonettsag var god på påbord og vindusomramming, men lite egnet til underbordene da disse var spikret rett på porøsplatene noe som medførte høyt forbruk av kiler og blad samt økt risiko for å skade bord ved fastkiling av blad. Imidlertid viste det seg at mye av spikeren var så dårlig at de løsnet lett etter et slag med hammer for å løse opp fastgrodd rust.

Viser kledning på østveggen under demontering.

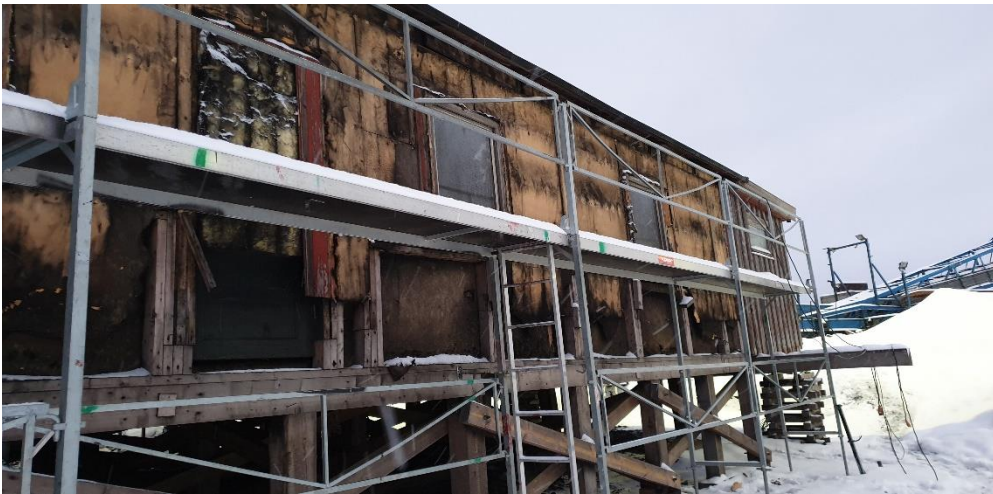
Viser østveggen etter demontering av panel. Til venstre i bildet kan man se døren som er kledd igjen.

Det ble lagt inn ekstra kubbing for spikerslag her foran den gamle døren på østveggen. Fra før var det kun montert en midt på, men den stemte ikke med de øvrige kubbingene i veggen og ble dermed flyttet for å matche disse.

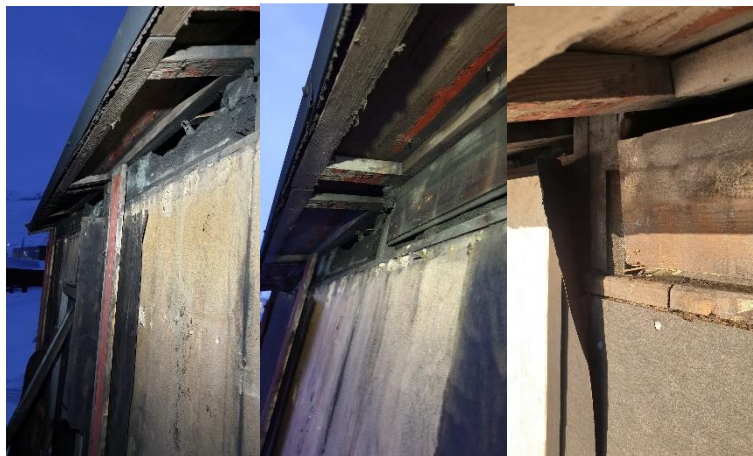
Vindbordene i raftkassen var delvis spikret i panelet fra innsiden, så disse ble merket og oppbevart for senere montering siden de løsnet under demonteringen.

Detalj som viser vindbordene i raftkassen på østveggen.

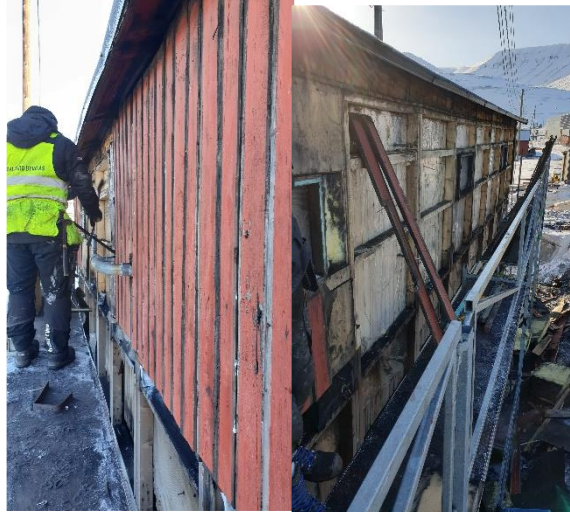
På vestveggen ble det demontert en hel del kabler som var tilføyd i ettertid. Disse har til en viss grad forringet kledningen ytterligere og panelet var også så kort her etter tidligere tiltak at lengdene egentlig kun var brukbare over vindu, to skjøter per bord anså vi som for dårlig håndverk på en 2,8m høy vegg.

Viser kledning og bindingsverk på vestvegg under rivingen.

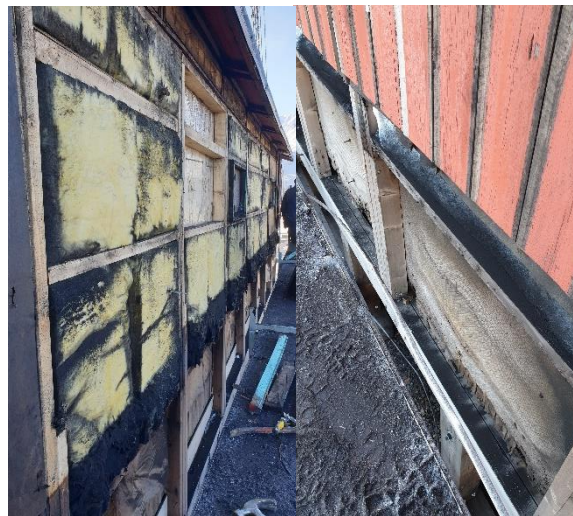
Viser gammel isolasjon og kledning på vestvegg.

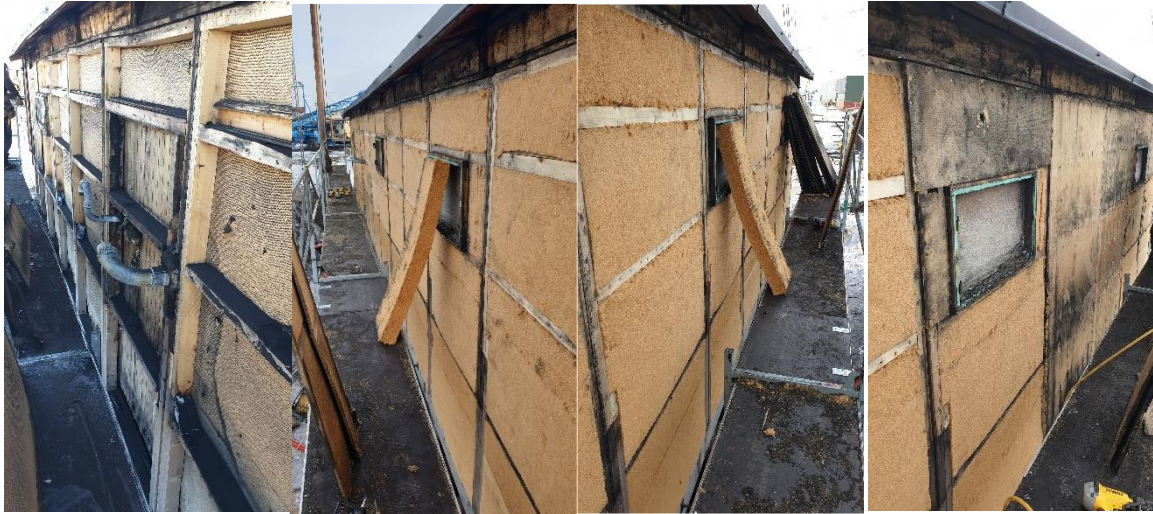
Viser isolering og montering av porøsplater på vestvegg.

Vi fikk imidlertid dekket omtrent halve veggene med de gamle porøsplatene etter isoleringen før vi ble nødt til å benytte nye asfaltplater. Alt sammen fikk deretter ny vaflexpapp før kledningen ble montert.

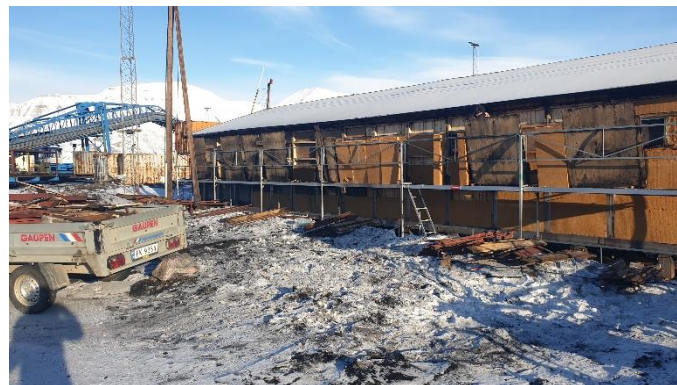
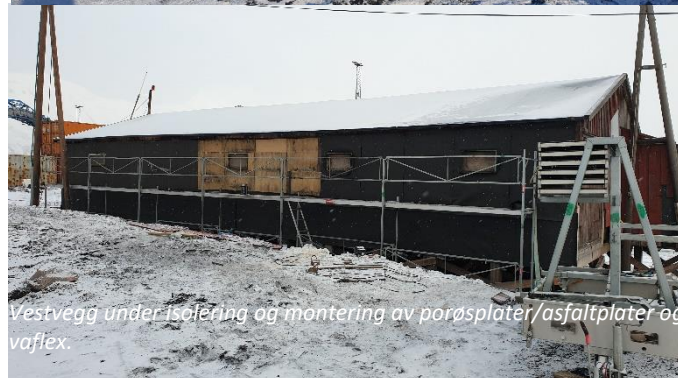
Vestvegg under isolering og montering av porøsplater/asfaltplater og vaflex.

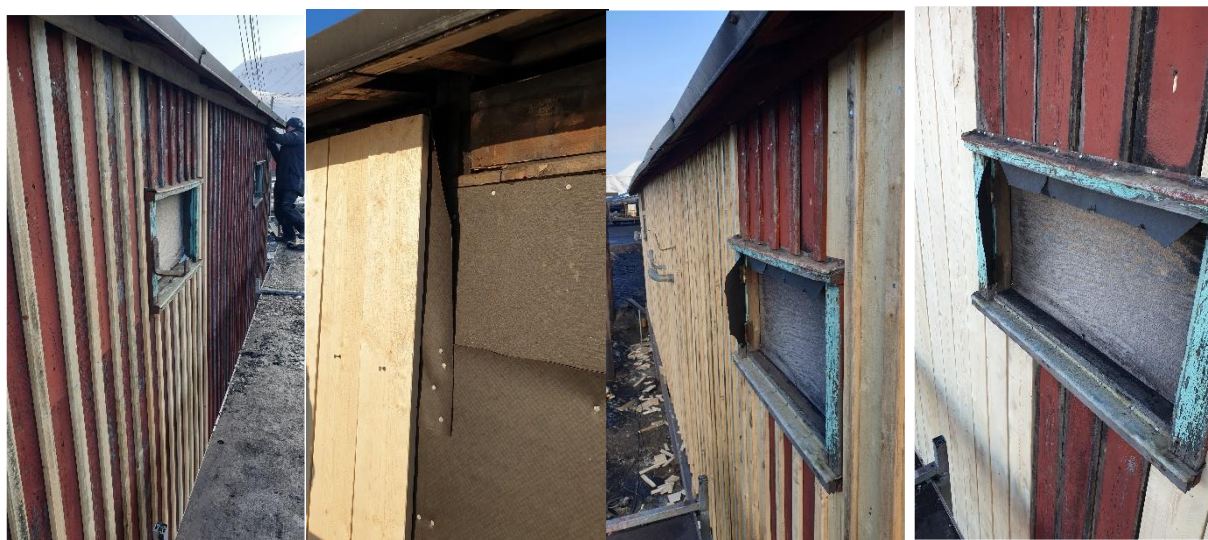
Viser remontering av gammel kledning og ny kledning på vestvegg. Detalj med remontering av vindusomramming og beslag

På vestveggen ble alle beslag og vindusomramming gjenbrukt, men en stor del av kassebordene manglet da tiltaket ble iverksatt, så her ble det manglende erstattet med nytt panel. Det ble benyttet 19x98 rektangulær kledning som erstatning for 19x98 rupanel for å tydeliggjøre hva som er tilført og hva som er originalt (Se venstre bilde i figuren under).

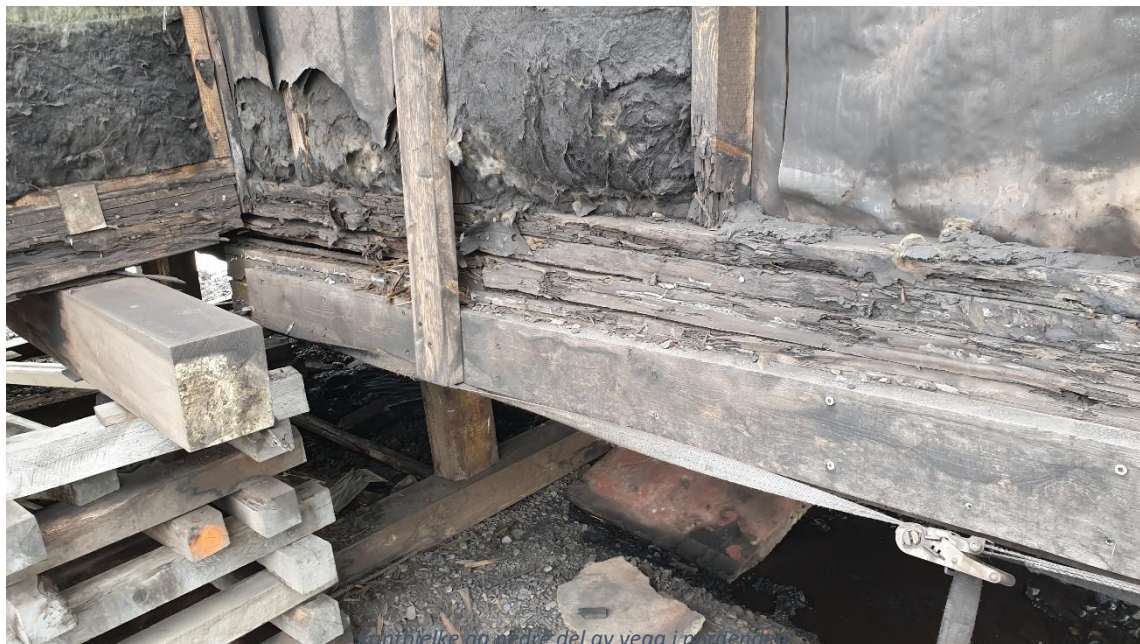
Deler av kantbjelken i nordenden ble også erstattet da denne var plukkråtten. Resten anbefales byttet samtidig som nordenden slik at man får med helheten i konstruksjonen. Råten strekker seg også ut i gulvbjelkene i senere tilført tilbygg.

Kantbjelke og nedre del av vegg i nordenden.

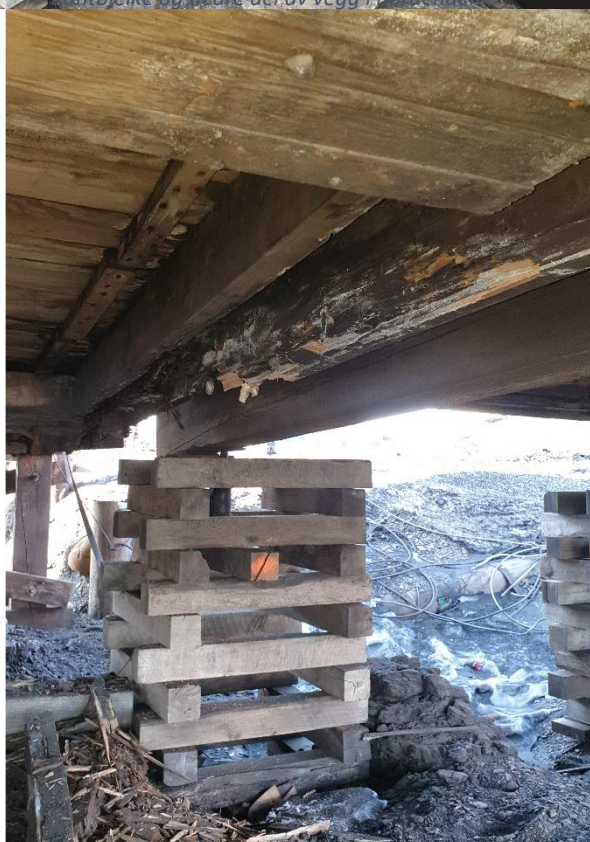
Kantbjelke under bygget.
