Rapport: Jernlageret 2016

Høsten 2014 ble det søkt om penger fra SMF til utskifting av taket på Jernlageret i Ny-Ålesund. Bygningen ble bygget i 1927 og er automatisk fredet. Tiltaket krevde derfor tillatelse fra Riksantikvaren. En slik tillatelse ble gitt i juli 2014.

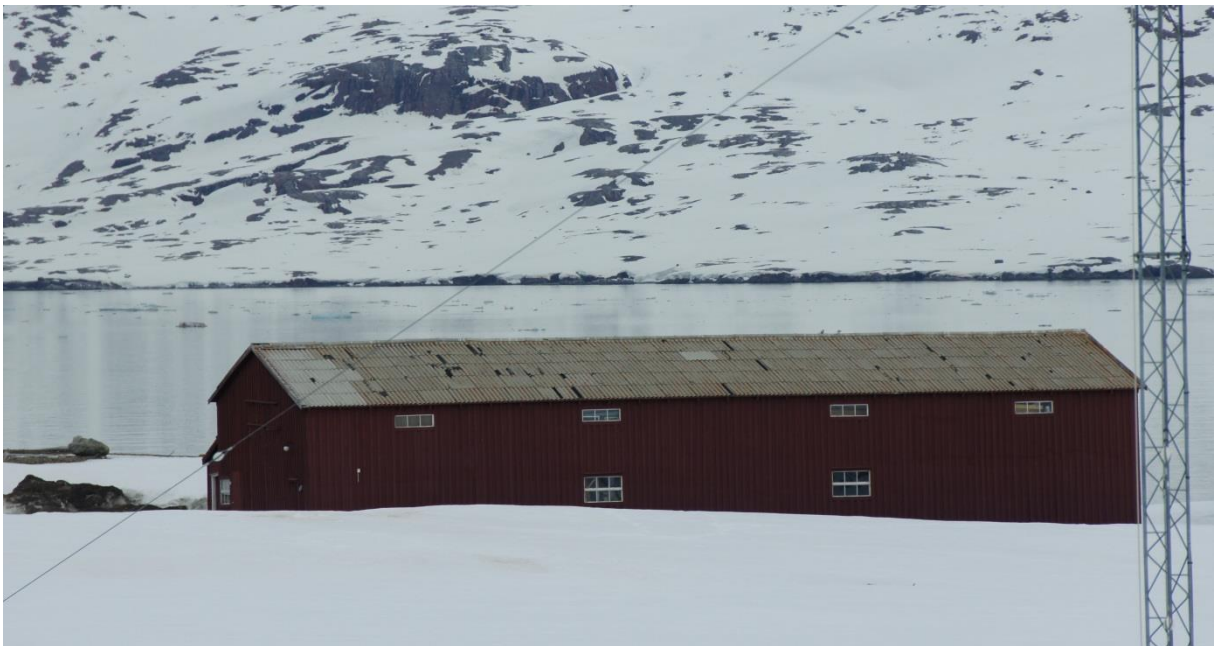
Figur 2 Jernlageret med de gamle takplatene av eternitt. Taket var lekk flere steder, og i generelt dårlig forfatning.

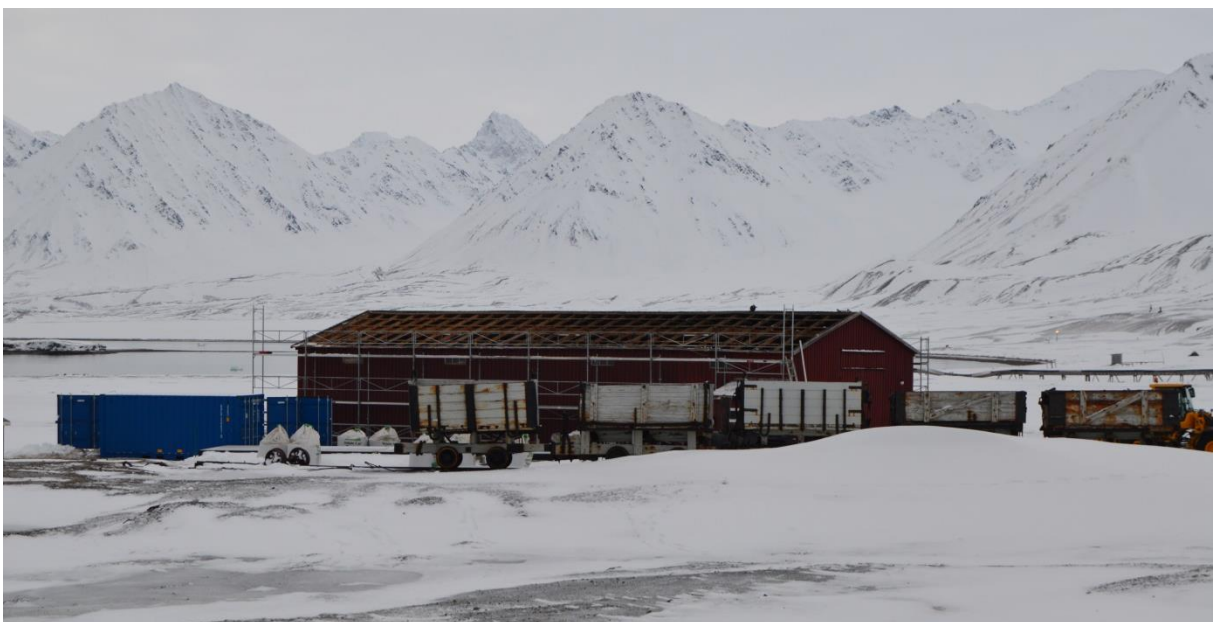
Figur 3 De gamle eternittplatene ble fjernet, og ødelagte lekter ble skiftet ut der det var behov.

Det var behov for noe oppretting av det gamle taket, ettersom det gjennom tiden har blitt skjevt. Noen av de gamle lektene måtte skiftes ut på grunn av råteskader, men de aller fleste var i god stand. For å støtte opp taket tilstrekkelig, ble det lagt noen nye lekter mellom de gamle. De nye platene med bølgeblikk ble skrudd fast i lektene.

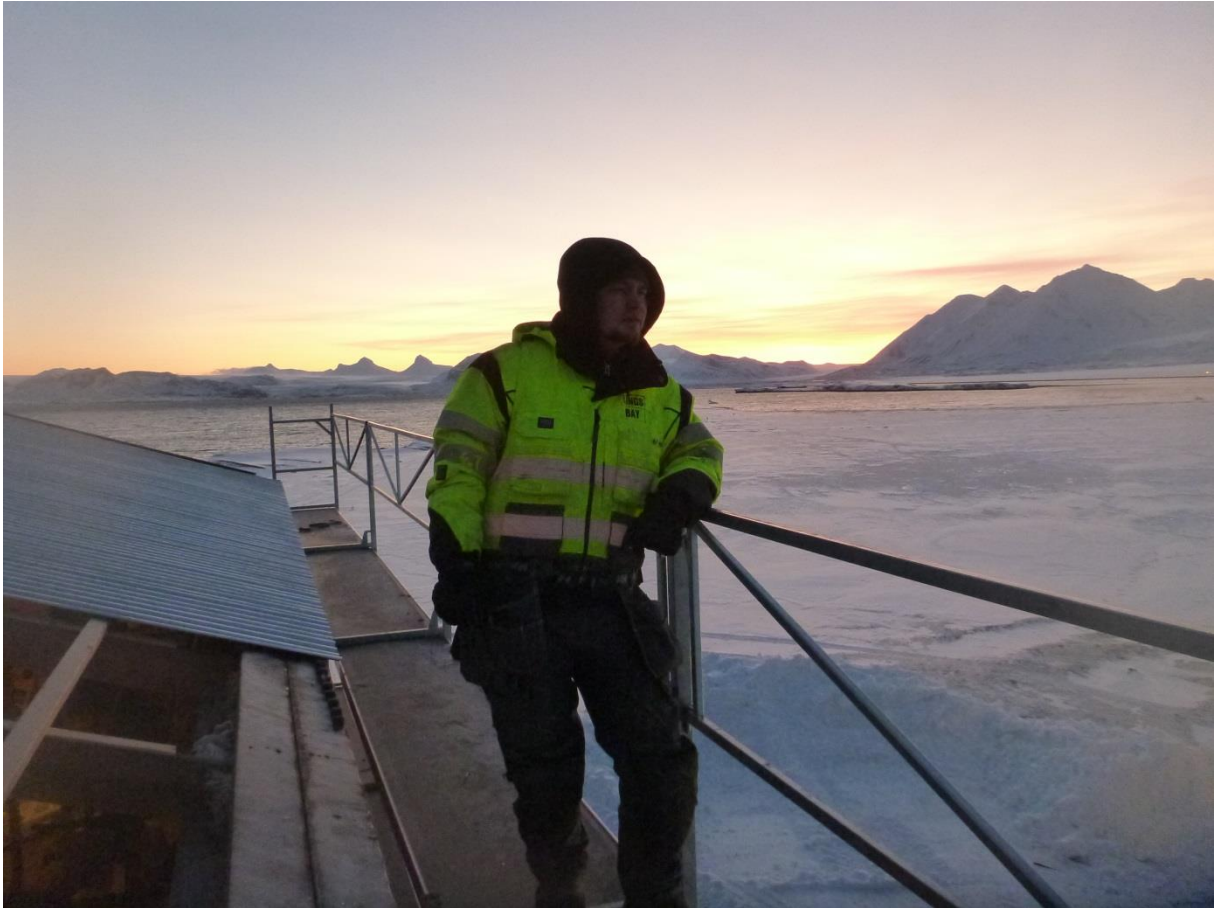
Figur 4 De gamle takplatene ble tatt av, sikret for transport til fastlandet, og nye bølgeblikkplater lagt på.

Det gamle taket ble løst ut fra lektene ved å skru ut skruene som holdt det fast. Der skruene hadde rustet, ble skruhodene kappet, og det ble ikke saget eller skåret i selve platene. De gamle platene ble lagt i en kasse med heldekkende plast i bunnen og langs sidene. Det ble så lagt plast over kassen og teipet godt igjen, slik at ikke støv fra platene skal unnslippe. Pallen med gamle plater sendes til destruering på avfallsanlegg i Tromsø.

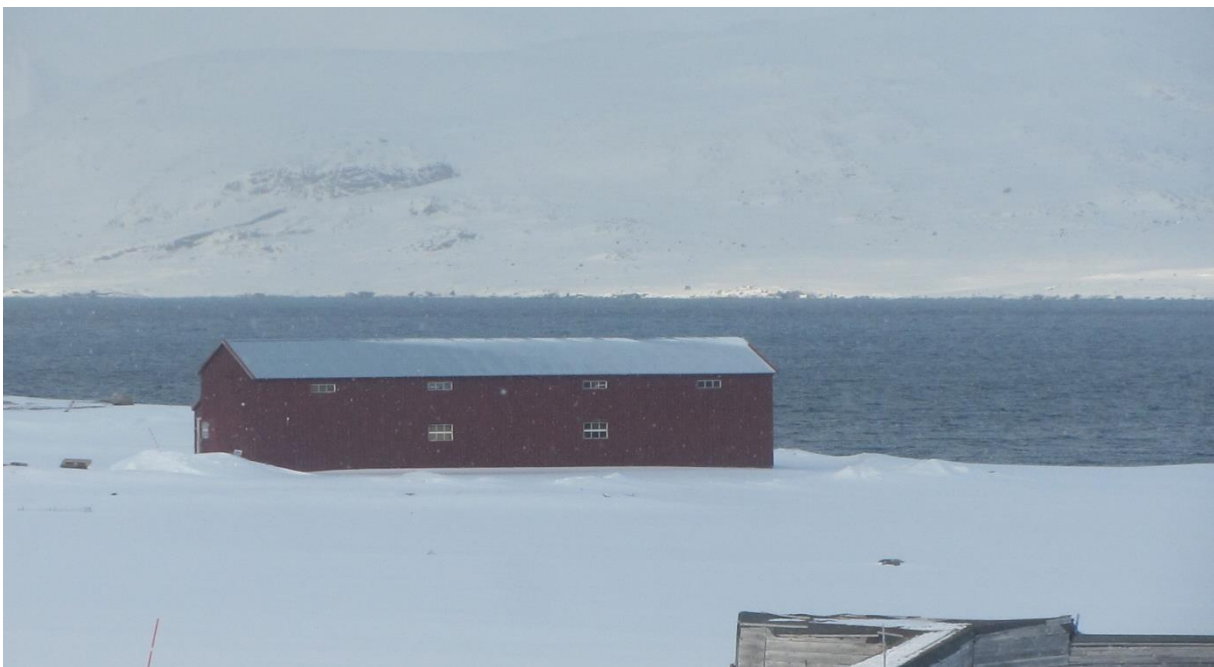
Figur 5 Bildet viser det ferdige taket på Jernlageret.
