Rapport: Istandsetting av museumshytta i Ny-Ålesund

Gjennomført med støtte fra Svalbards miljøvernfond

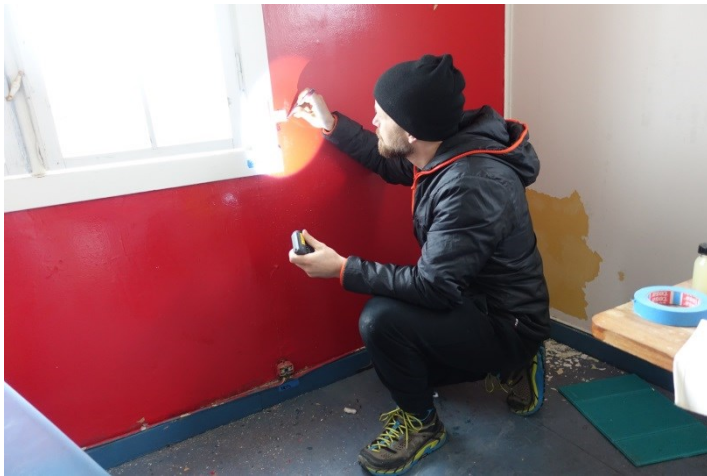
Figur 1 - Fredrik Jong fra Oslo Konserveringsatelier i arbeid med å avdekke ulike fargelag i stua

Høsten 2018 ble det gjennomført en fargeundersøkelse i regi av Oslo Konserveringsatelier. Hele museumshytta ble undersøkt, både tak, vegger, gulv, lister, vinduer og fast innredning. Det var på forhånd bestemt at vi ønsket å tilbakeføre interiørfargen til 1950-tallets fargepalett. Rapporten fra fargeundersøkelsen viste oss hvilke fargelag som stammet fra denne perioden og også hvilken kode disse fargene har i moderne malingskoder.

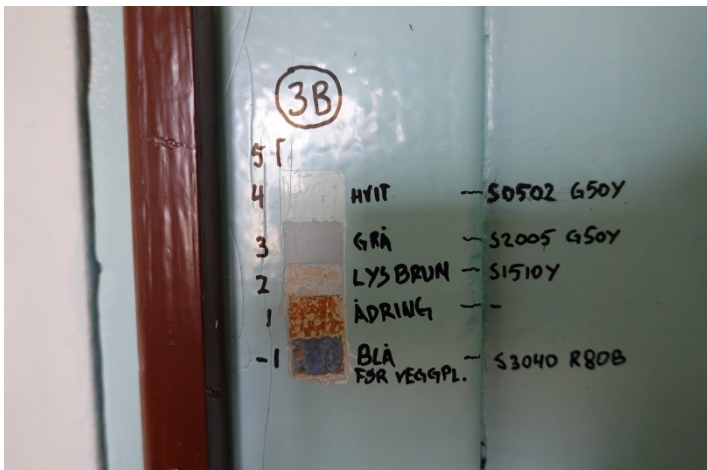
Figur 2 - Ulike malingslag på kjøkkenet

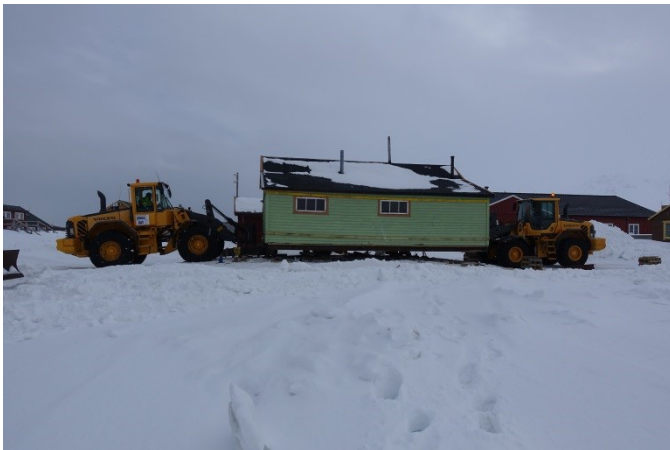
Figur 3 - To hjullastere frakter museumshytta til siden

Museumshytta ble flyttet ved hjelp av en hjullaster på hver av kortsidene til en ny midlertidig plassering. Da hytta har blitt påbygd på to steder ble jekkestropper benyttet for å holde de ulike delene av bygget sammen.

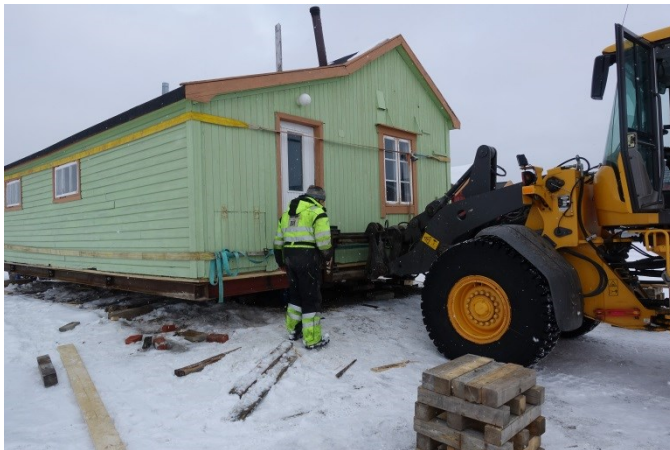
Figur 4 - Museumshytta har fått jekkestropper rundt for å holde delene sammen

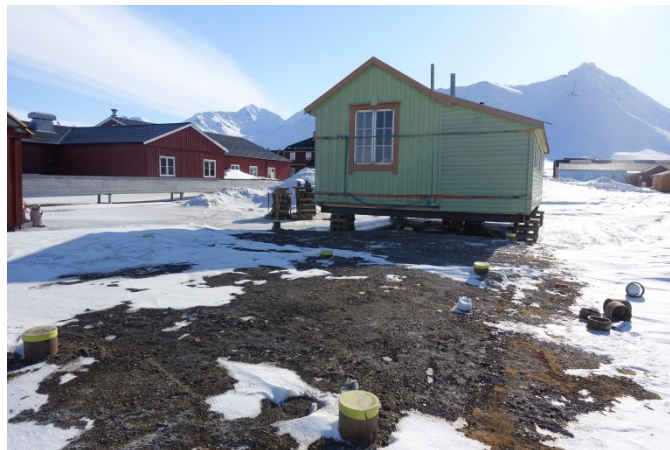
Figur 5 – Pælene er på plass og museumshytta er klar til å flyttes tilbake

Våren 2019 fikk museumshytta nytt fundament. Opprinnelig stod hytta på treklosser, men som følge av bevegelser i grunnen hadde disse blitt både ustødige og begynt å skli ut. Det nye fundamentet består av pæler boret ned til grunnfjell med et nytt fundament av h-bjelker

Det nye fundamentet ble pælet ned og hytta ble flyttet tilbake på samme måte.

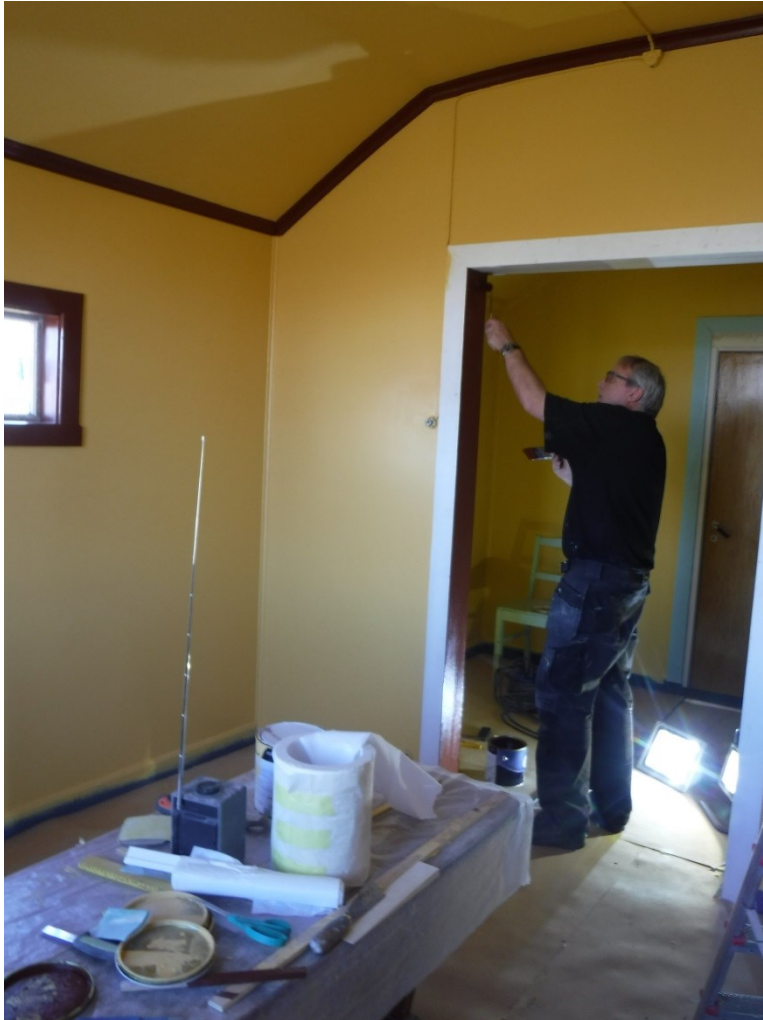
Figur 6 – Maler Arild Lyssand er i gang med arbeidet

Sommeren 2019 ble hele hytta malt innvendig etter fargene i rapporten fra fargeundersøkelsen. Det var en tidkrevende jobb da alle flater ble tatt. Vinduene ble også restaurert.

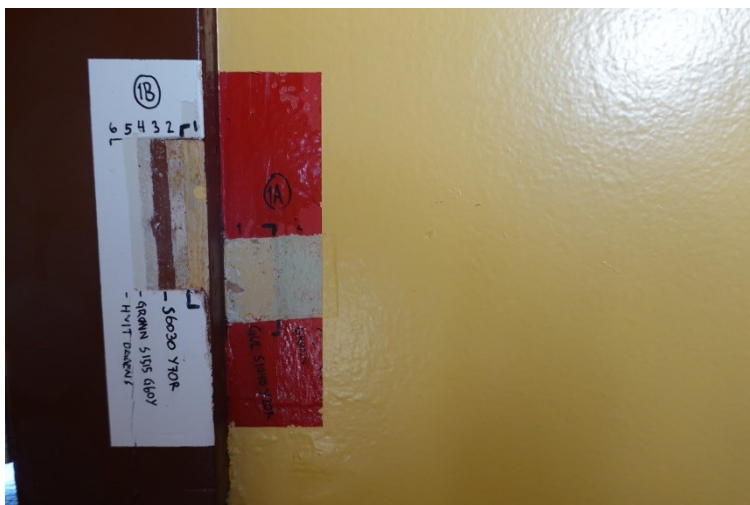
Figur 7 - Spor fra fargeundersøkelsen ble beholdt på flere steder for å vise ulike malingslag
