Miljøhelsetilstand i Adventfjorden, Svalbard

- Analyser av bunndyr ved avløpsrør og kaiområder

Rapport Miljøhelsestilstand i Adventfjorden Analyser av bunndyr ved avløpsrør og kaiområder	
Forfatterene: Sabine K.J. Cochran Asle Gunneriussen	Akvaplan-niva rapport: 2020-61320-1
	Dato: 25.07.2021
	Sidetall: 37 (inkl. vedlegg- artsliste)
	Formidling: Offentlig
Oppdragsgiver: Svalbard Miljøvernfond	Kundereferanse Heidi Eriksen
<i>Sammendrag</i> Det ble gjennomført en miljøundersøkelse basert på bunndyr i Adventfjorden, september 2019, i regi av Sysselmannen/Sysselmasterens miljøvernfond. Målet var å undersøke om avløpet fra bosetningen hadde negative påvirkninger i fjordsystemet. Det ble tatt bunnprøver fra ni stasjoner, derav 8 var i Adventfjorden og én ved utløpet til Sassanelva. I 2020 ble det gjennomført en supplerende undersøkelse i regi av Longyearbyen Lokalstyre (LL) med fire kvantitative og to kvalitative prøver av bunndyr, i tillegg til en rekke stasjoner for kjemiske analyser. I denne rapporten har vi inkludert de fire faunastasjonene fra 2020 i våre overordnede tolkninger (med tillatelse fra LL). Vi finner en ca. 250 m omkrets fra utslippspunktet der bunnforholdene er vesent

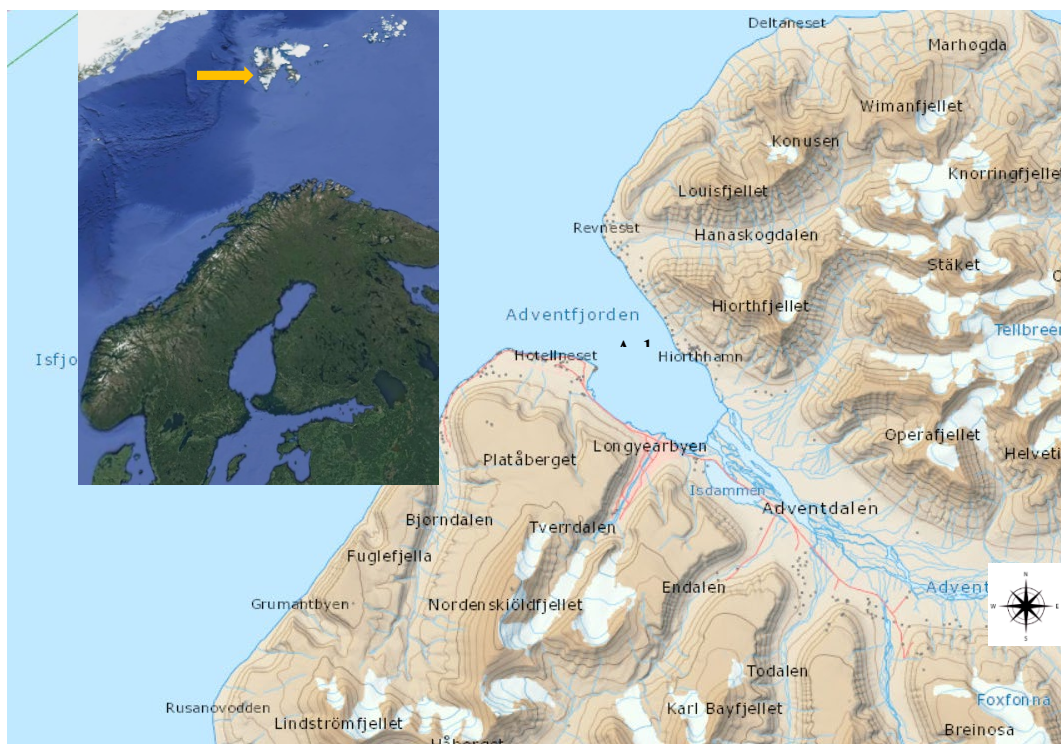
Figur 1. Kart som viser Adventfjorden og deler av Isfjorden. Oversiktsbilde fra Google Earth; kart over Adventfjorden fra topoSvalbard, Norsk Polarinstittutt.

Longyearbyen ligger innerst i Adventfjorden på vestre Spitsbergen/Svalbard, ved ca. 78°N (Figur 1 og Figur 2). Byen ble etablert i forbindelse med gruveaktiviteter på tidlig 1900-tallet og var i mange tiår et gruvesamfunn. I dag er det kun én gruve i drift til lokale behov, og de fleste i samfunnet er sysselsatt innenfor forskning og utdanning (Universitetssenter på Svalbard; UNIS), turisme og medfølgende infrastrukturer, f.eks. butikker, hoteller, restauranter, drosjer samt de vanlige offentlige tjenester som skoler og samfunnstilbud. Ved slutten av 2019 var det registrert 2 368 fastboende og i tillegg 166 000 hotellovernattinger (en økning på 38 000 siden 2015; ssb.no). På grunn av koronapandemien er tallene for 2020 forventet å være betraktelig lavere.

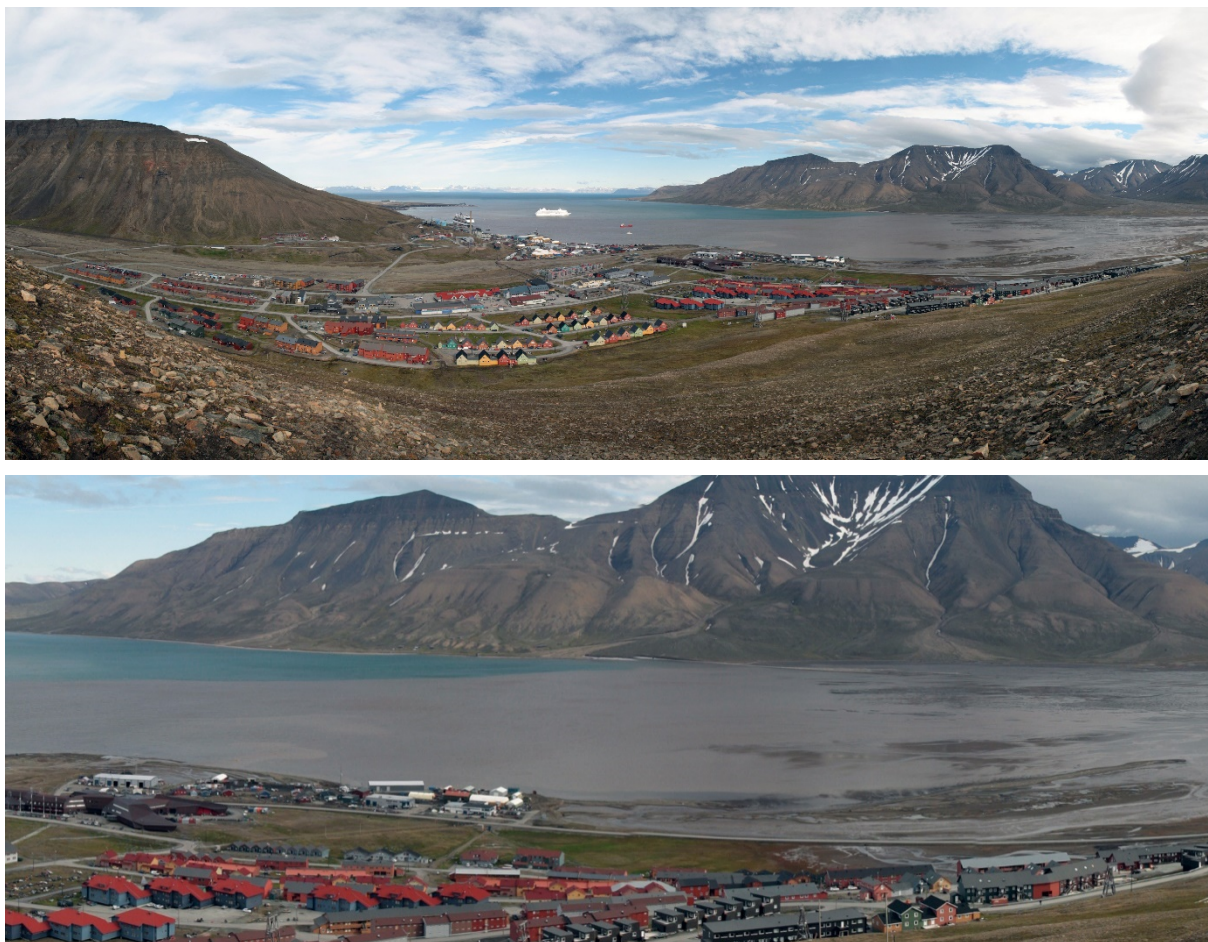
Figur 2. Øverst: Panoramabildet av Longyearbyen i juli 2011, med tydelig avrenning av brunaktig silt fra Adventdalen inn i Adventfjorden. Nederst: utsnitt med fokus på avrenningen (Bilde: Wikimedia Commons; lagt ut til åpent bruk av Hylgeriak / Wikipedia).

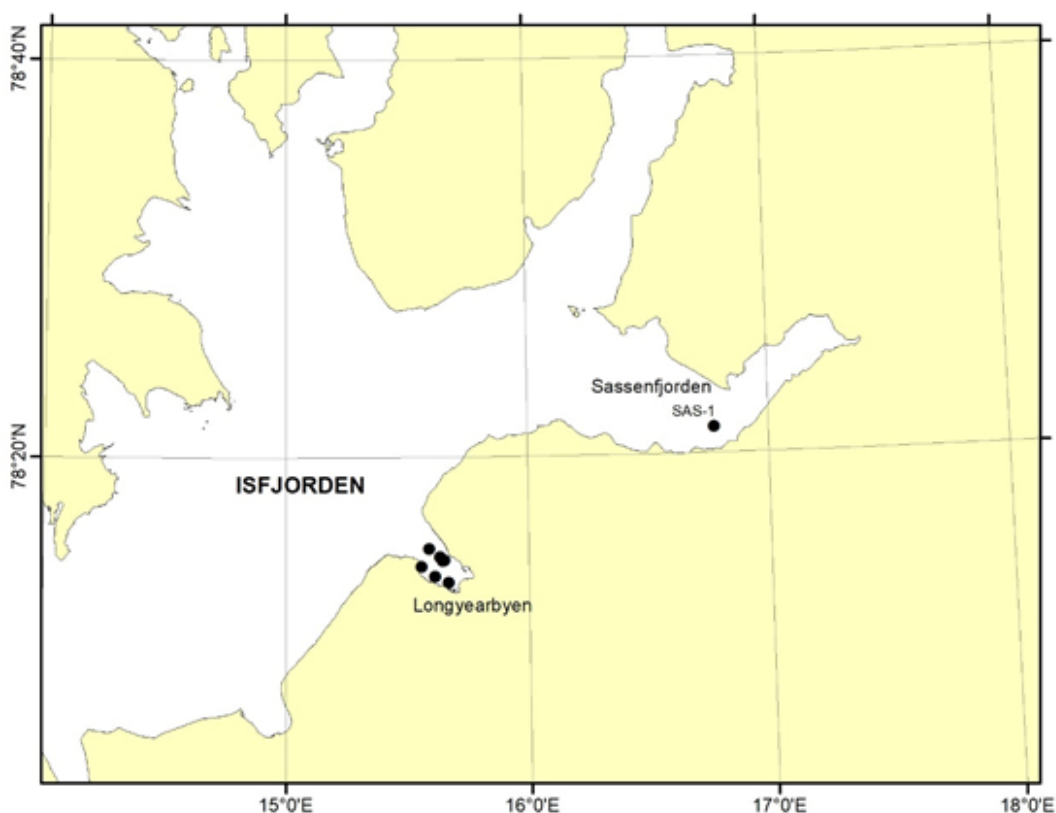
Figur 3 Oversikt over prøvetakingsstasjonene i Adventfjorden og Sassenfjorden/Tempelfjorden, september 2019.

Til sammen ble det tatt prøver fra ni stasjoner, derav én referansestasjon i Sassenfjorden/Tempelfjorden, som ble satt i nærheten av utløpet fra Sassenelva (Figur 3) og åtte stasjoner i selve Adventfjorden (Figur 4).

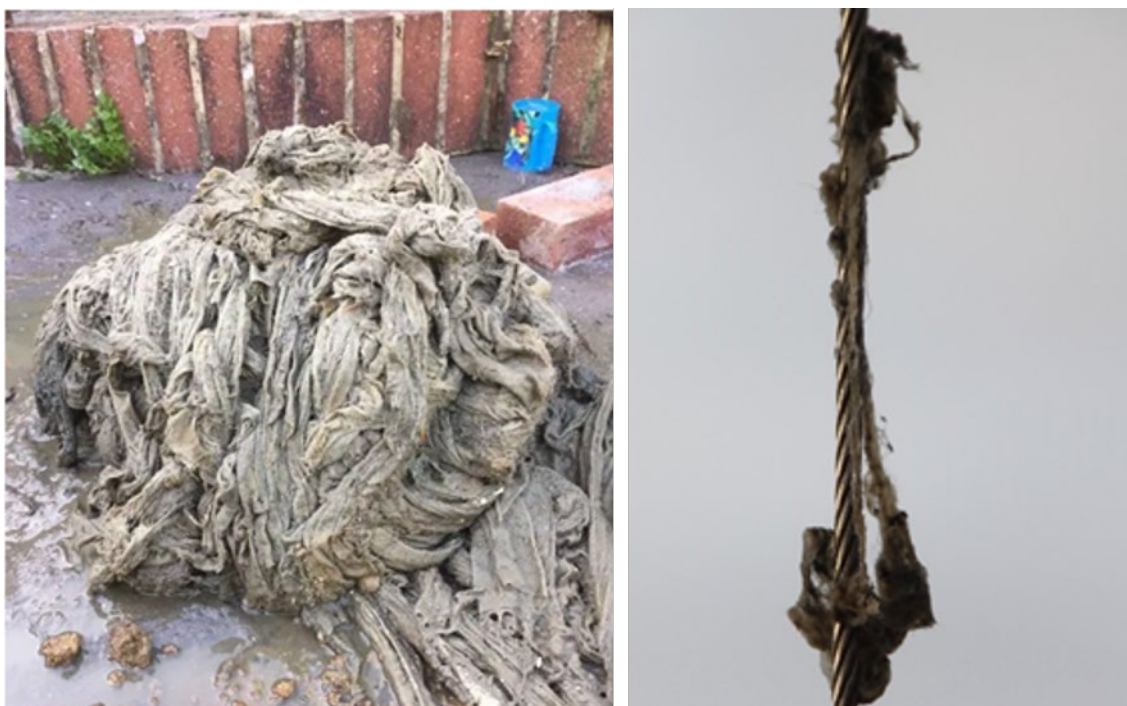
Figur 8 Venstre: Et såkalt "fatberg" bestående av hovedsakelig våtservietter tatt fra et kloakksystem i England (skala kan estimeres ved at det er en blå kopp i bakgrunnen). Høyre: våtservietter som ble tullet rundt wiren på grabben på tur opp fra havbunnen ved avløpsrøret i Adventfjorden, sept, 2019. Dette tyder på at våtservietter flyter løst i vannmassene.

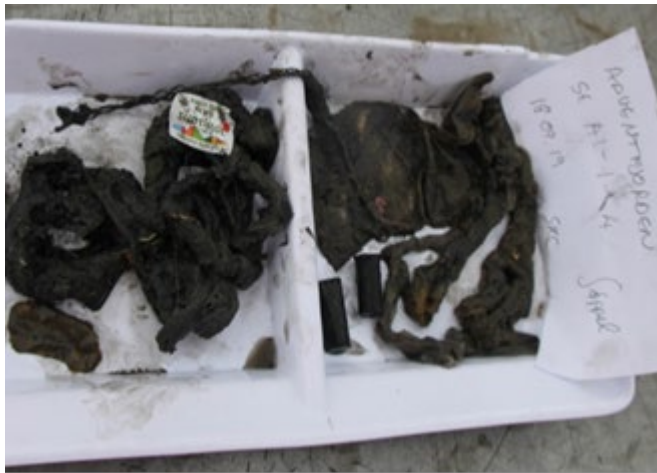
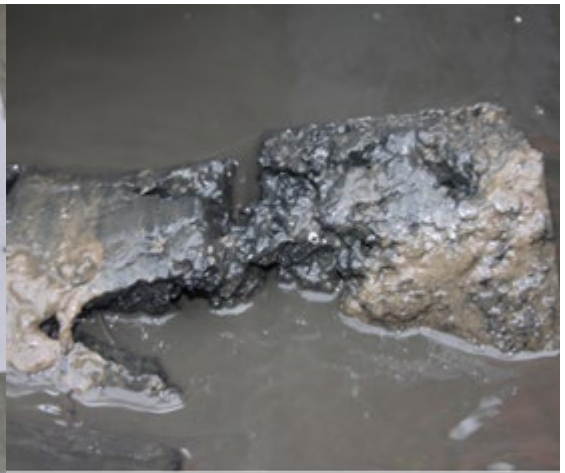
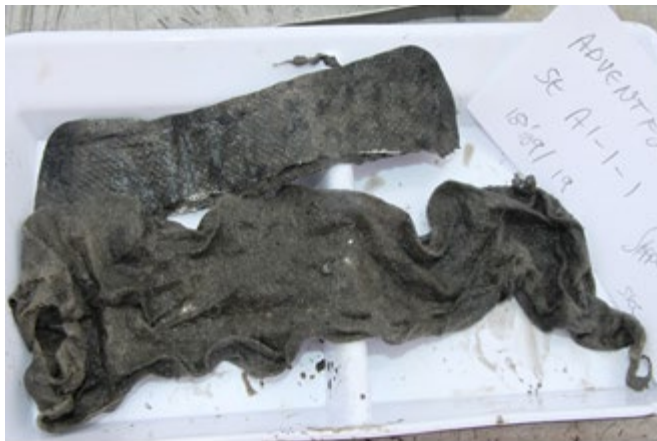
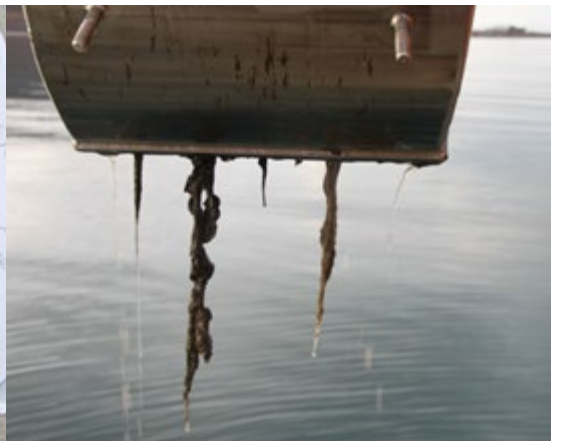
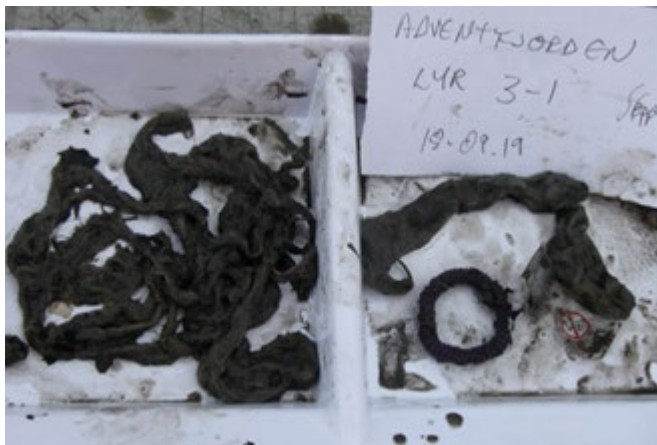
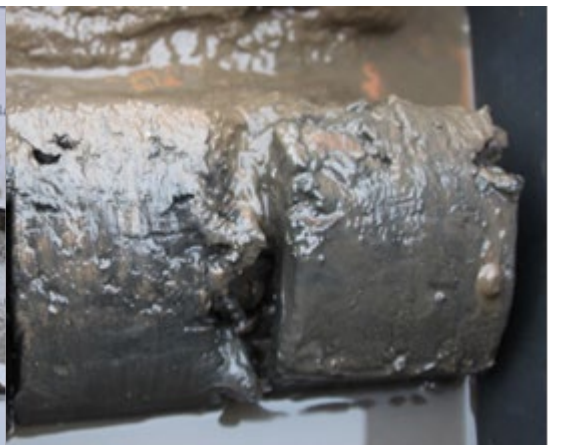
Allerede i felt var det tydelig at miljøtilstanden ved utslippspunktet og ved de to 150 m stasjonene var svært dårlig. Sedimentet hadde et sterkt lukt av hydrogen sulfid (H_2S) og virket litt slimete. Sedimentet var svart med kun et tynt lag med brunaktig sediment. I hver grabb ble det funnet vesentlige mengder med søppel med mest våtservietter. Nettopp våtservietter har skapt mye problemer i kloakksystemer i Europa og på verdensbasis (Figur 8). Blant de hyppigste forekomster av søppel utenom våtservietter, var sigarettfilter, snusposer, plastlapper (f.eks. fra merking av frukt), plastemballasje og personlige forbruks-gjenstander (kontaktlinser, hårstrikk, sanitærprodukter osv.) (Figur 9).

Figur 9 a)-c) søppel og sediment fra grabb ved utslippsrøret i Adventfjorden og d)-f) 150 m unna utslippspunktet.

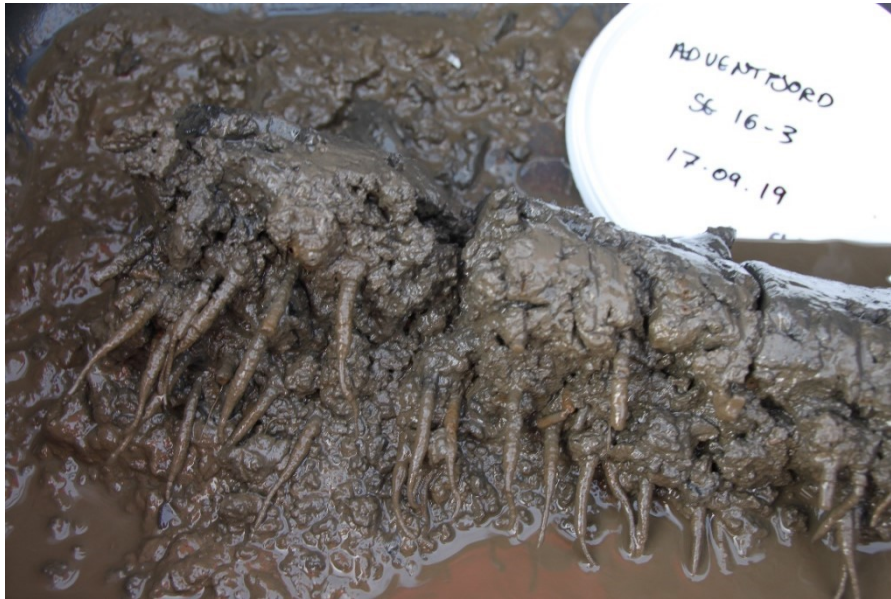
Ved stasjon LYR-5 var forholdene bedre, men enda var det tegn til nedsatt sedimentkvalitet. Ved st. 16 var forholdene normale for området (Figur 10). Det betyr at det påvirkede området

er minst 500 m i diameter, og maksimalt en plass mellom 500 m og 1 km fra utslippspunktet. Det må flere prøver til for å kartlegge dette mer nøyaktig.

Figur 10 Sediment i grabb ved st. 16, over 1 km unna utslippspunktet, der forholdene anses som normale. Rørene tilhører børstemarken *Maldane sarsi*, som er typisk rundt Svalbard, utenom områder påvirket av høy sedimentasjon.

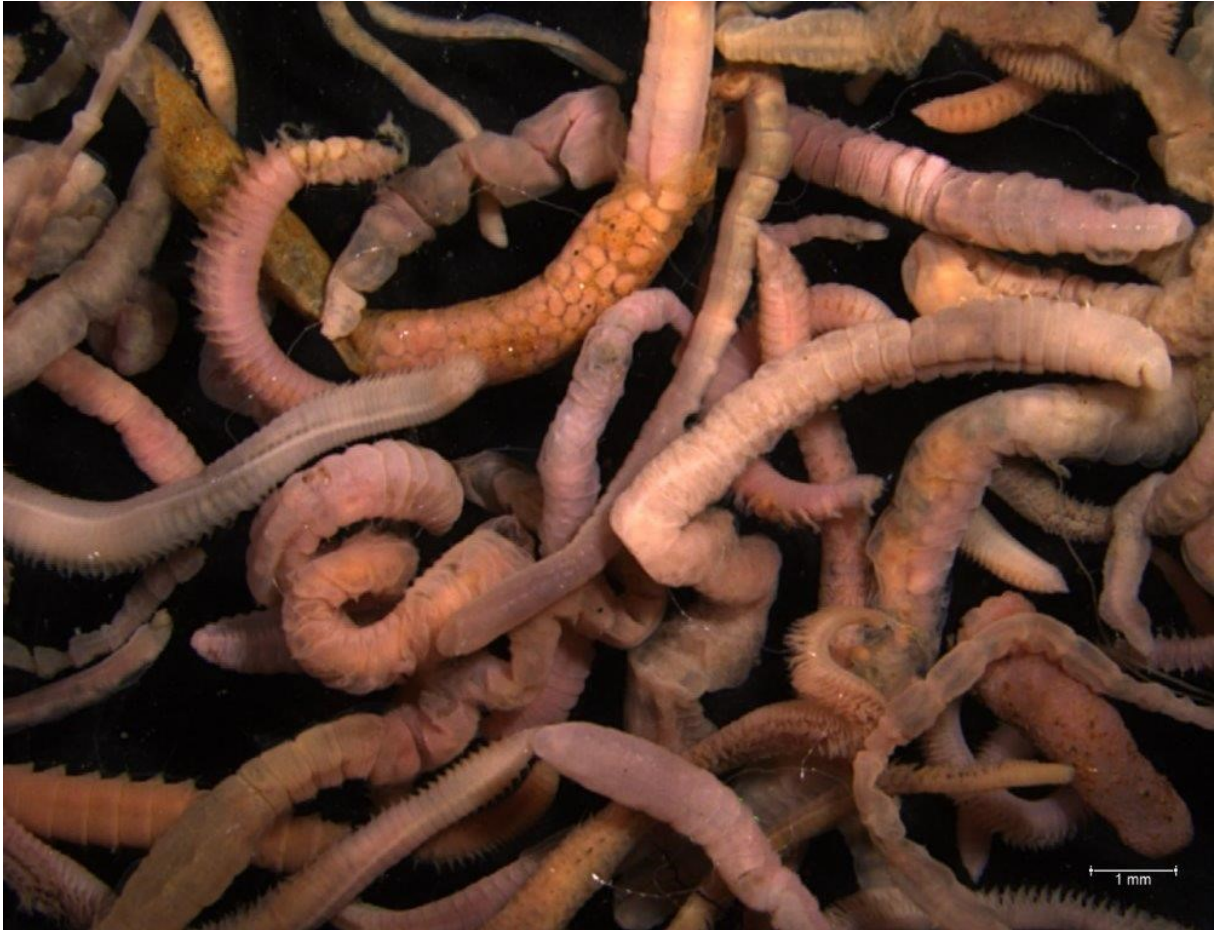
I laboratoriet ble det klart at alle prøvene i nærheten av avløpsrøret var dominert av indikatorartene *Capitella capitata* og *Leitoscoloplos sp.* (Figur 11 og Figur 12).

Figur 11 De to mest tallrike artene ved stasjon A1-1 ved utslippsrøret i september 2019. *Capitella capitata* ligner en meitemark og den som ser frynsete ut er *Leitoscoloplos* sp. Sistnevnte forekommer naturlig i Svalbardfjorder, mens *Capitella capitata* forekommer i store mengder kun ved betydelig organisk belastning. Skala (hvit strek) er 1 mm. (Bilde: Sabine Cochrane, Akvaplan-niva).

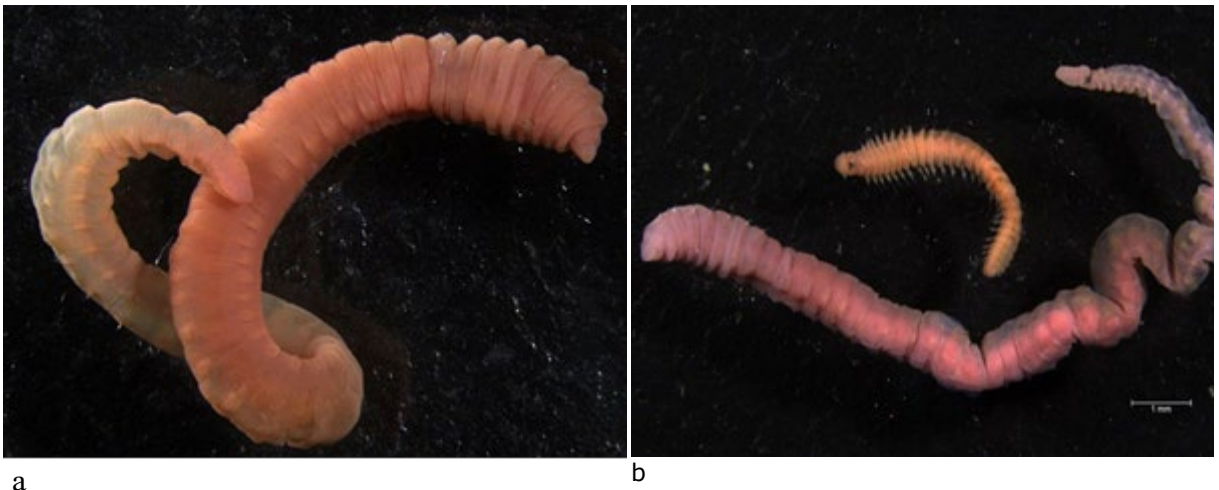
Figur 12 a) Nærbilde av *Capitella capitata* og b) sammen med enda en art som forekommer ved organisk belastning, *Ophryotrocha*. Den hvite streken tilsvarer 1 mm. (Bilde: Sabine Cochrane.)

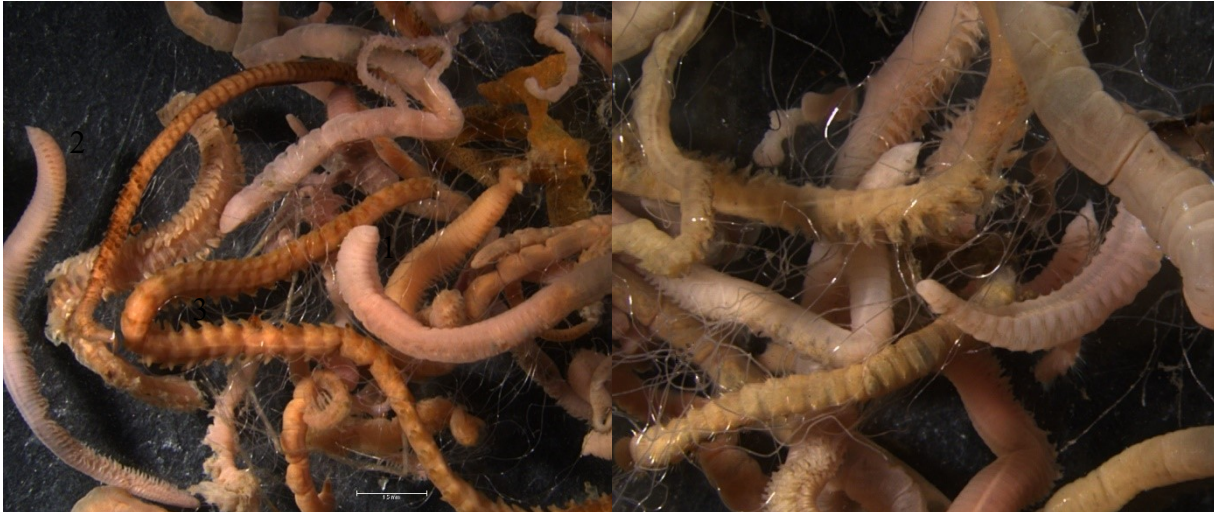
I tillegg til større søppelbiter ble det funnet vesentlige mengder med syntetiske fibre i biologiprøvene, som vist i Figur 14. Disse bildene ble tatt under identifiseringsprosessen (etter skylling og plukking av dyr fra sedimentrester), slik at mengden av fibre i prøvene før skylling var betydelig større.

Figur 14 Biologiprøver fra st. A-1 ved utslippspunktet, der børstemark er omgitt av syntetiske fibre. Den hvite streken nederst på bildet til venstre er 1.5 mm. 1. *Capitella capitata* midt på venstre bilde; 2. *Leitoscoloplos* helt til venstre, og 3. *Eteone* den oransjebrune i midten. (Bilde: Sabine Cochrane).

Basert på våre funn vil størsteparten av fibre komme fra våtservietter, men noe fra sanitærprodukter – og det utelukkes ikke enkelte bidrag fra andre tekstiler – også eventuelt fra snusposer og sigarettfiltre.

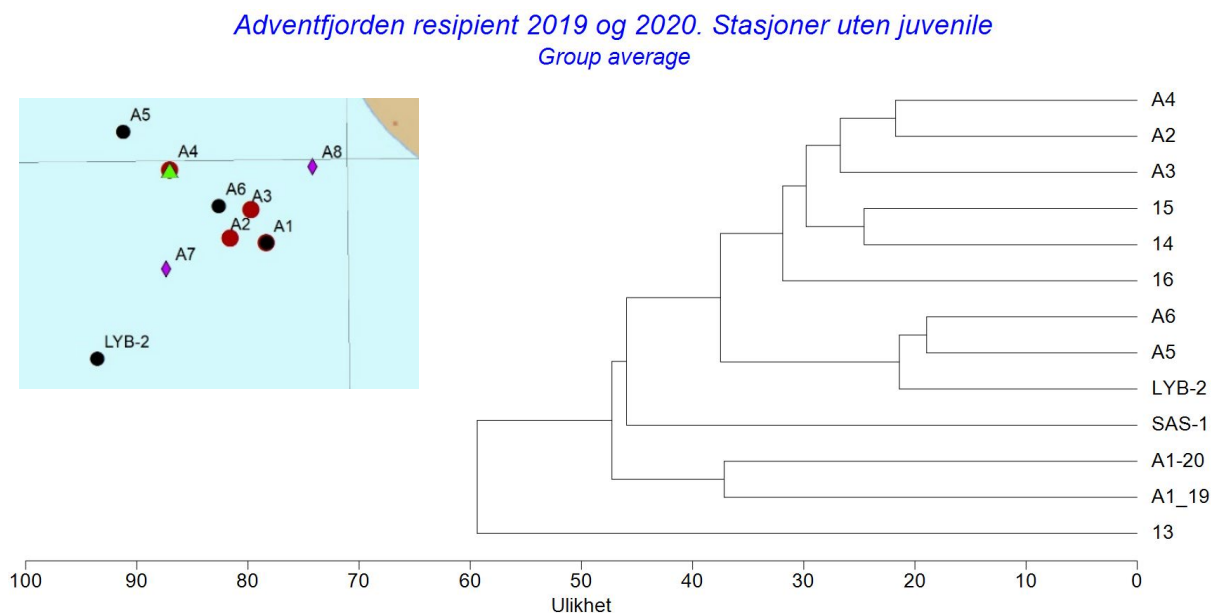
Figur 16 viser en klusteranalyse som omfatter alle stasjonene tatt i både 2019 og 2020, for å sette nåværende resultater i perspektiv. Som ovenfor skiller den innerste stasjon 13 seg fra de øvrige stasjonene, og A1 fra begge årene er ca. 50 % ulik. De øvrige stasjonene fordeler seg i to grupper, med litt under 40 % ulikhet fra hverandre. Disse tilsvarer stasjoner tatt i henholdsvis 2019 og 2020 og antageligvis gjenspeiler mindre naturlige årsvariasjoner. Faunaen i Adventfjorden består i stor grad av arter som er av liten kroppsstørrelse og som har evnen til å reproducere seg hurtig, en strategi som er tilpasset områder med høy sedimentasjon og naturlige ustabile forhold i bunnmiljøet.

Figur 16. Klusteranalyse med alle stasjonene fra 2019 og 2020 inkludert. Inngresset viser plasseringen av stasjonene i nærheten til avløpsrøret. Figuren fra Cochrane & Evenset, 2020.

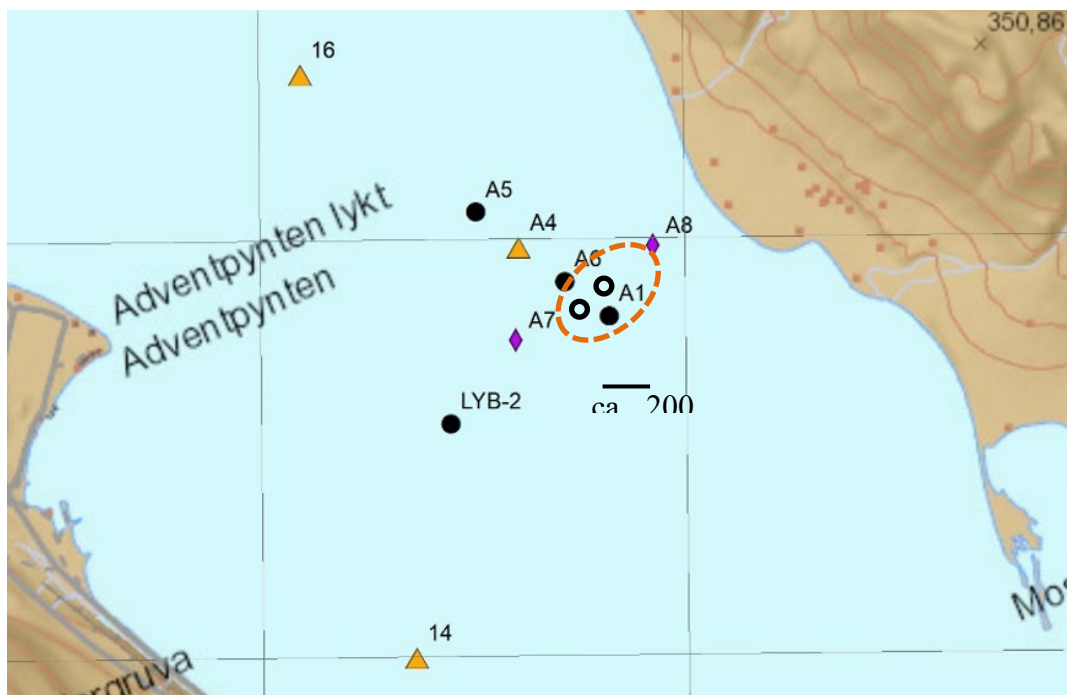
I retning nordøst, er det mulig at forstyrrelsene trekker seg litt mot stasjon A8, som er 400 m fra utslippspunktet, noe som sammenfaller med strømbildet i fjorden (Leikvin og Evenset, 2009).

Figur 17. Grov estimat av omfanget av vesentlig biologisk forstyrrelser på havbunnen, i forbindelse med kommunalt utslipp. A1 er like ved utslippspunktet og de to tomme svarte rundingene er (SV til NV) stasjonene A2 og A3, som i 2019 også viste noe tegn til forstyrrelse (Cochrane 2020).

Foreløpig konklusjonen er at miljøpåvirkningen av avløpsrøret er relativt lokalt. Problemstilling med våtservietter er noe som vil kunne løses med en kombinasjon av rensing samt spredning av informasjon om søppelhåndtering av disse.
