Arbeidsvekebok

Museet, Ny-Ålesund 2014

Tore Storm Jortveit

Denne arbeidsdagboka tar for seg restaureringsarbeidet som er gjort på bymuseet i Ny-Ålesund, med formål å gjere bygget klart for ny utstilling.

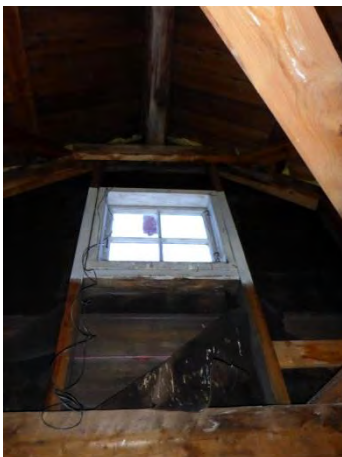
Vindauget i sørgavelen hadde fått knust ei rute.

Det er sett inn nytt glas, og vindauget er kitta og nymala med linoljekitt og maling.

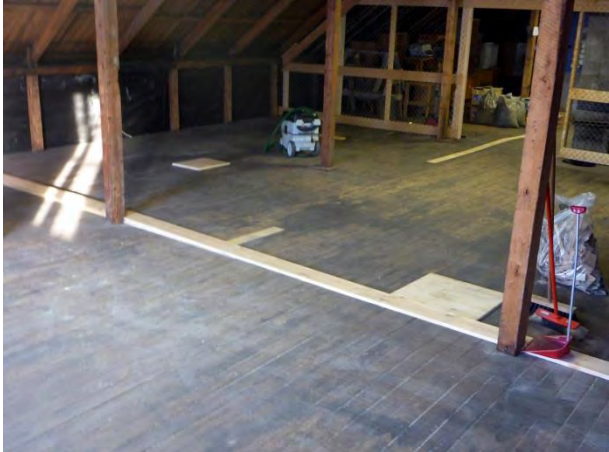
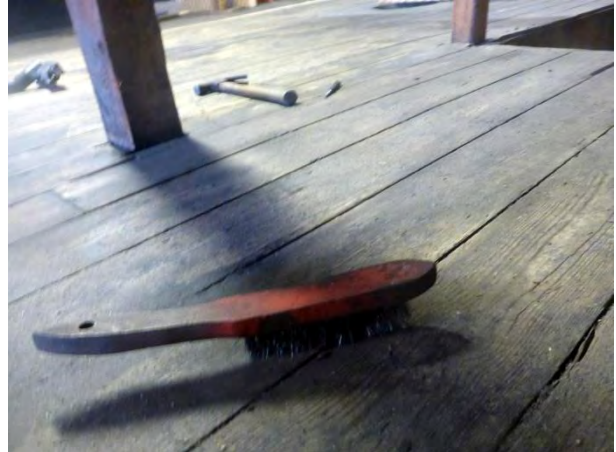
Golvet har blitt skrapa og pussa ferdig.

Dørøpninga frå gamle gruvemuseum i fyrste etasje sør, er fjerna for å kunne flytte ut større ting frå utstillinga. Dette for å gje plass til arbeidet vidare.

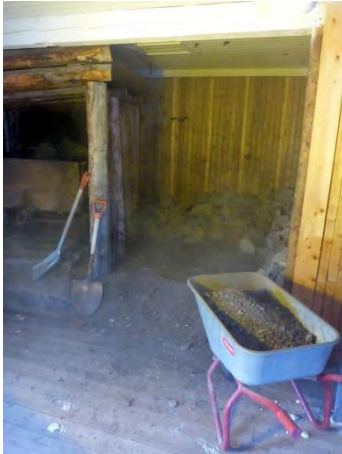
Då gruveutstillinga stort sett er blitt rydda bort, står gruvesjakt med vogn og skinner att, med jord og stein som er sett inn for å illustrere gruvesjakta.

Det er usikkert korleis vogna har blitt sett inn i museet, men ettersom vogna truleg blir brukt i den nye utstillinga, så blir ho plassera på ei ramme som gjere det mogleg å flytte henne rundt i lokalet.

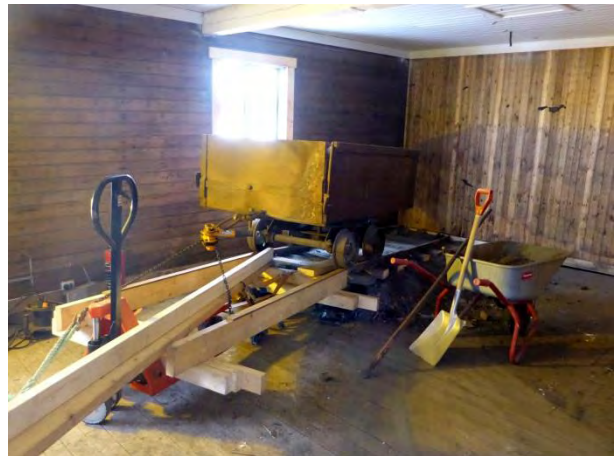
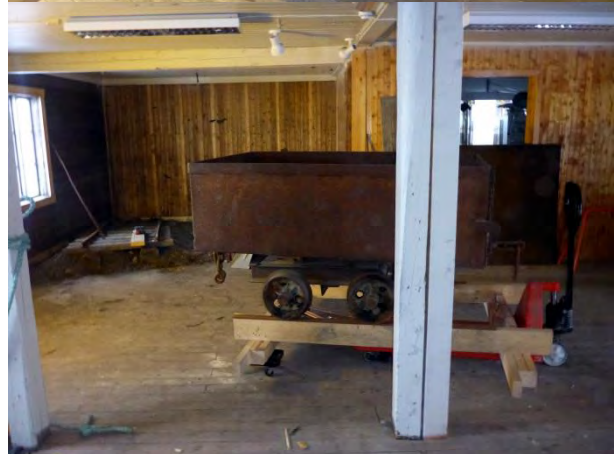
Ho blir jekka av skinnene over på ramma.

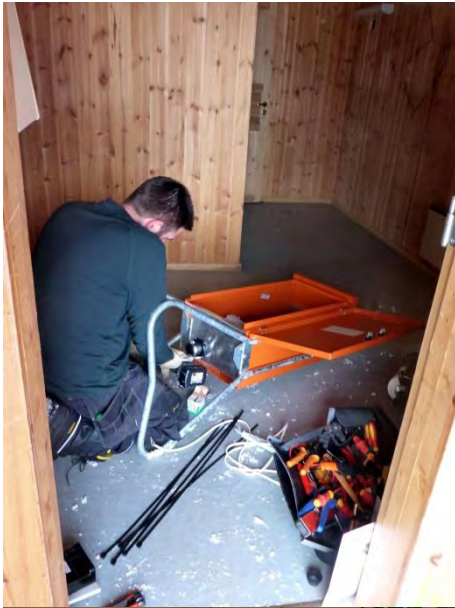
Straum blir kopla om for å kunne rive ned det elektriske anlegget. William H. Engesland, elektriskar Kings Bay AS, set opp byggestraum for å gje strumførsel til verkty og arbeidslys.

NB: Ei veke etter oppdaga Eivind Aasen, rørleggjar Kings Bay AS, at vassløyfa i byen hadde frose. Det viser seg at nokre varmekablar har vore kopla frå utta å koplast til att. **Varmekablar skal alltid sjekkast med rørleggjar og elektriskar!**

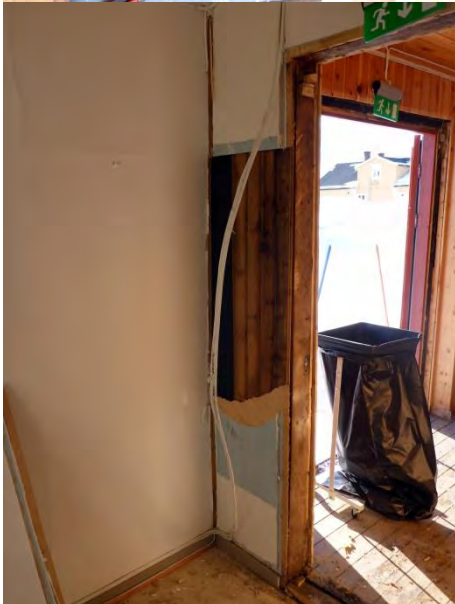
Det gamle kontoret var kledd i malt strie på vegg over malt fiberplate og perle- eller faspanel underst. To lag linoleumsbelegg over eit lag lakkera kolvplater (trykkfast fiber) på golvet. Malt papir på strie i taket over faspanel som gjeng i lengderetning av rommet.

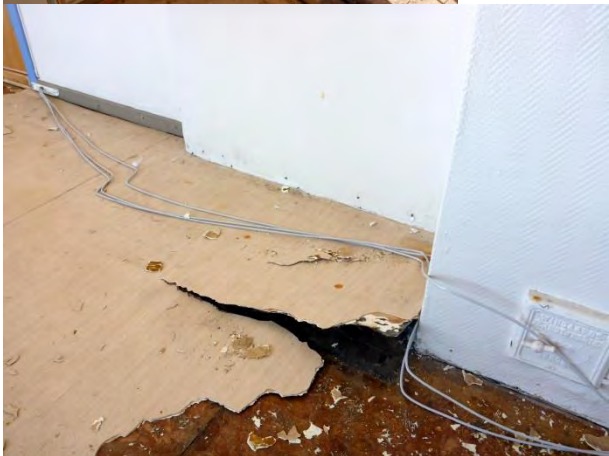
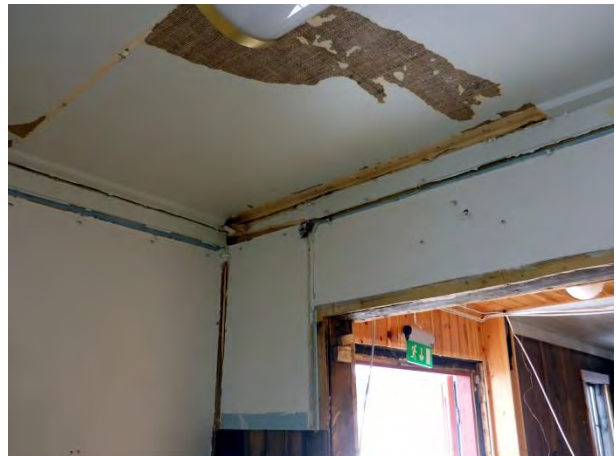
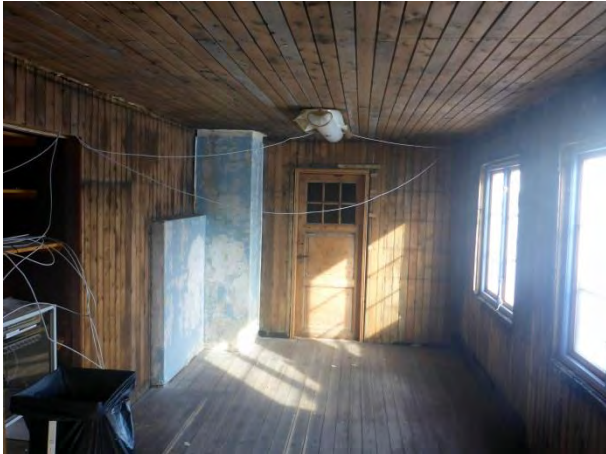
Når dei ytste laga er fjerna, blir panel i tak og vegg avdekt, samt golvbord. Skorstein og brannmur har ein blåfarge under stria, som står i stil med fargen på fiberplatane som stod på veggene under stria.

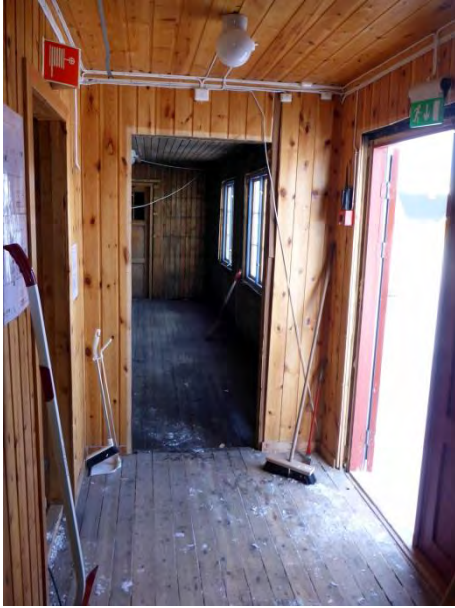
Panel i inngang blei fjerna. Himlinga måtte takast ned grunna korleis vegg og himling gjekk i hop, og bjelkelaget over måtte eksponerast.

Veggen rett fram frå inngangsdør blei rive, for å få ein gjennomgåande korridor gjennom heile bygget.

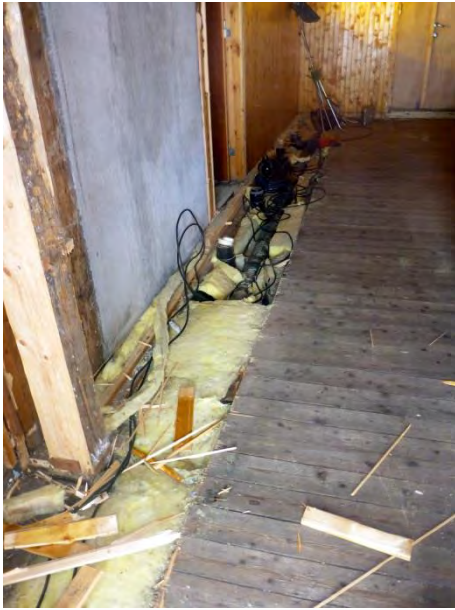
Riving av lakkera smal faspanel. Den lakkerte himlinga blir ståande for å ta vare på noko av kontinuiteten i bygget.

Det nyaste golvet avdekka eit tregolv, som i sin tid har blitt lagt over det opphavlege golvet.

Det er saga ut i golvlaga for å få lagt avløpsrør.

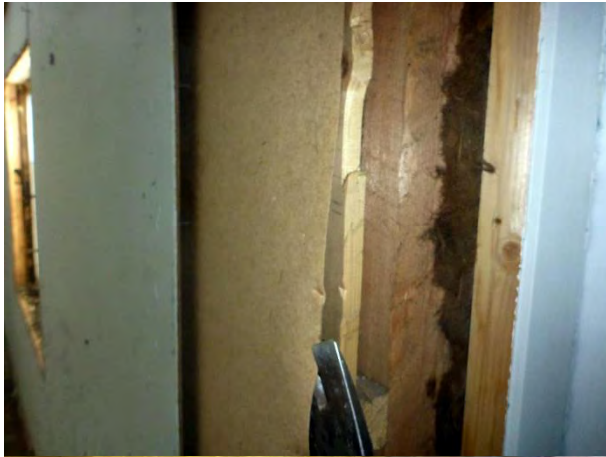
Fjerning av fiberplater på vegger i det gamle legekantorutstillinga. Under fiberplata var det ullpapp over ståande rupanel på vest-veggen, over ståande perlestaffpanel på nord-veggen, og liggjande rupanel på sør- og aust-veggen.

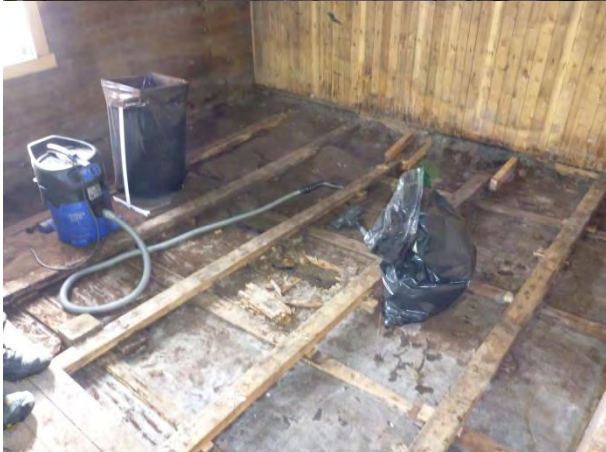
Det gamle golvet har blitt dekt med takpapp, før det er lagt nye bjelkar, isolera med korkspan, og lagt nytt golvdekke.

Årsaken for at det har oppstått råte er utta tvil at ein har nytta takpapp på det gamle golvet, som er diffusjonstett, og har resultera i at fukt frå bakken under har slått seg under pappen.

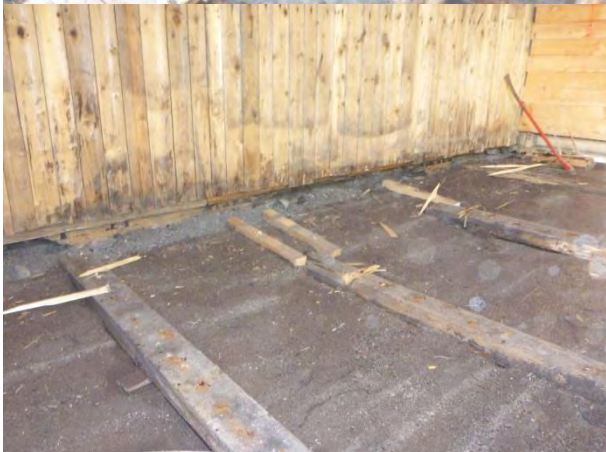
Det er klare teikn på at det er gjort forsøk på å utbetre botnsvill og golv i vestre ende av golvet, så det må ha vore viten om at det tidlegare var tilløp av råte.

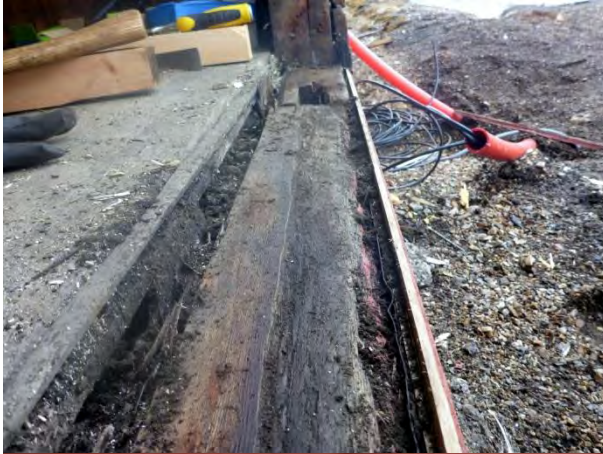
Botnsvilla har truleg ikkje vore dekt med kledning då dei nedste borda på veggen er nyare enn resten. Dessutan er botnsvilla mala på utside.

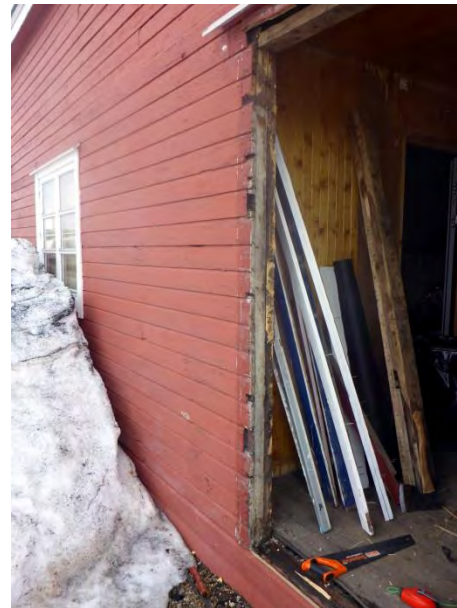
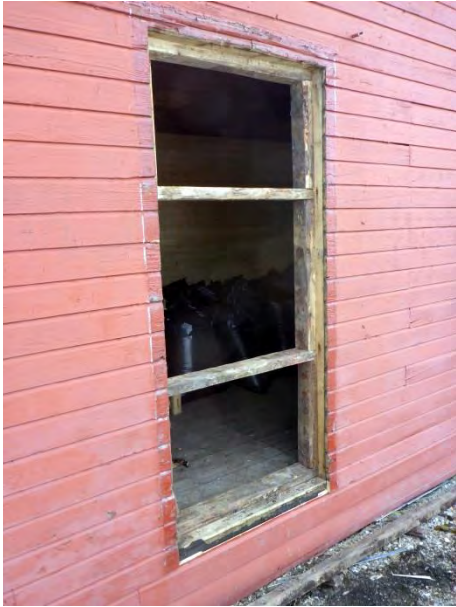
Dobbeldørene i vestveggen vart tatt ut for å sikre betre mot fuktskader i veggen. Dørene er nye, og er heller ikkje i bruk.

Veggen blir lukka att, med ein kledning med tilsvarande profil og like tjukke, men breiare bord.

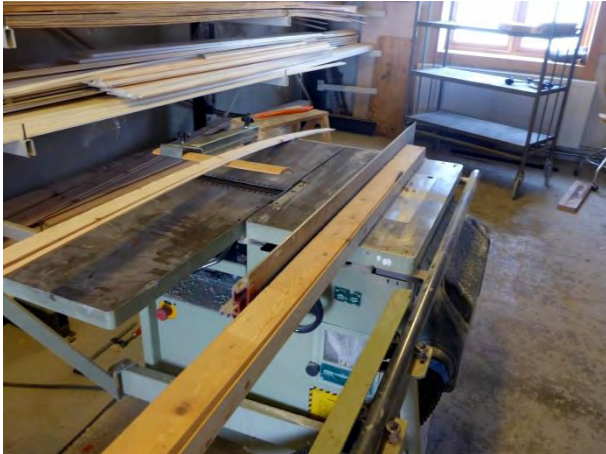
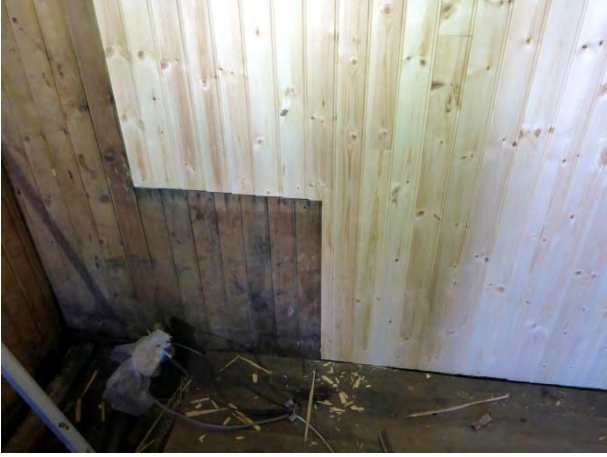
Grunna den nye perlestaffpanelen er 3mm tynnare, og 8mm smalare, må det forast ut 3mm på veggane der det må lappast inn. Panelen vil heller ikkje passe over eins med den gamle i breidda, så det blir noko trapping i skøytene.

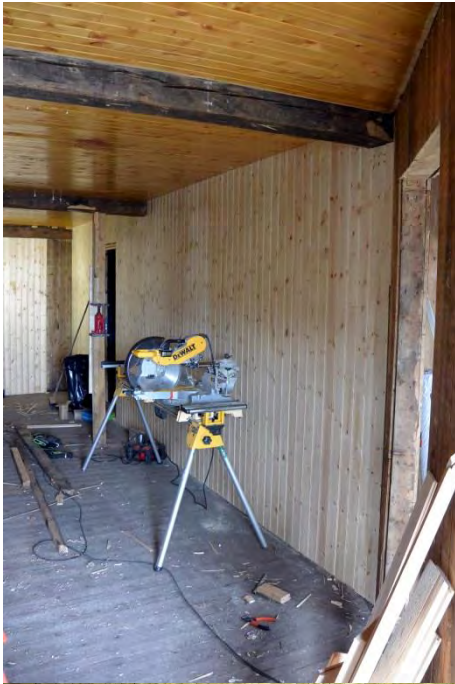
Nordlege vegg i foajeen er kledd med perlestaffpanel. Denne er lagt rett på den den smale lakkerte faspanelen som stod.

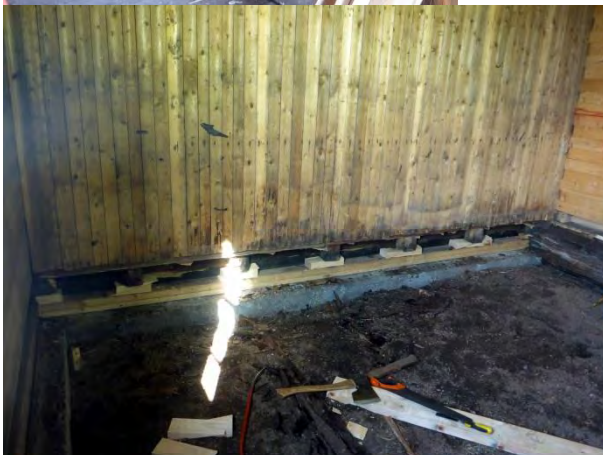
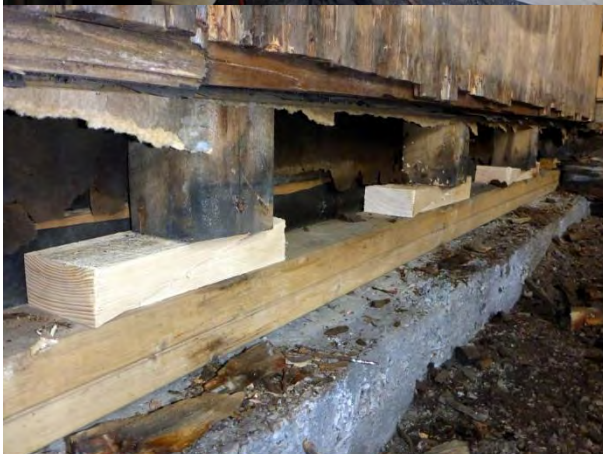
Stenderane i vestveggen lengst sør stod i lause lufta. Dette er løyst med å rense ut under stendarane, og leggje inn kiler i ask (like breie som stendarane), som tar av for vekta i veggen. Det ligg truleg ein bjelke over i bæreveggen som har tatt av for mykje vekt fram til kilene har blitt sett inn.

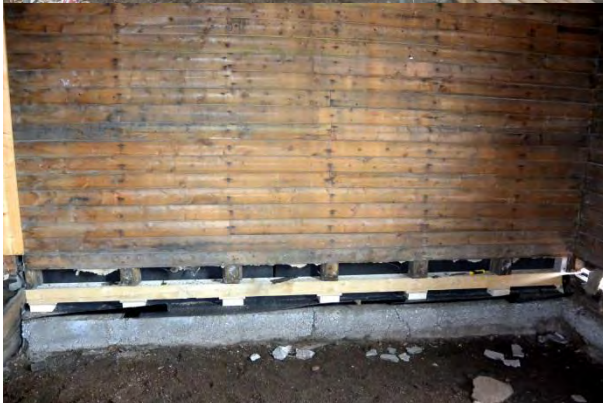
Den søraustlege ytterveggen har slite med at kledninga har trukke seg i hop, og etterlatt seg store gliper som slepp inn drivsno om vinteren.

Kledninga blei tatt forsiktig ned, og ei råteskada botnstokk blei avdekket. Denne blei bytt ut med ein frisk stokk. Under den nye stokken vart det lagt asfaltpapp mot grunnmur for å stoppe kappilær vassoverføring. Nedste delen av stender/hjørnestolpe var bytt ut då denne òg hadde råteskadar i botn.
