# Sjukestoga i Hiorthamna

## Sluttrapport

Tiltak på bygg og rapport er utført av Tore Storm Jortveit, restaureringhandverkar ved Svalbard Bygg AS.

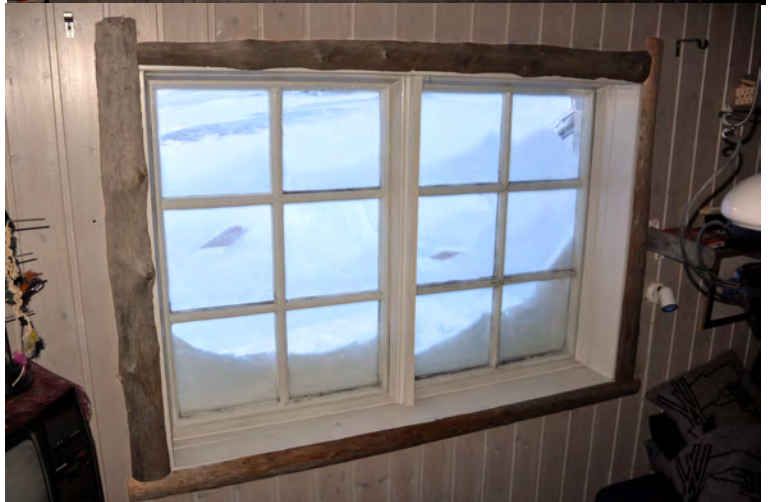
Som ein kan sjå på biletet til høgre, var glasa sett inn med klemlister i foringa, og tettningslist mot vindaugget. Dette skapte eit alt for tett klima mellom vindaugsglaset og det påmontera glaset, som skapte kondens og soppdanning.

Det ettermonterte glaset, som har vore grunnen til at det har oppstått kondens i vindauga blei fjerna så skånsomt som mogleg.
