NOTAT

OPPDRAAG	Daganlegg Gruve 2B - Tilstandsrapport	DOKUMENTKODE	10200643
EMNE		TILGJENGELIGHET	Åpen
OPPDRAAGSGIVER	Store Norske Spitsbergen Kulkompani (SNSK)	OPPDRAAGSLEDER	Per Spjudvik
KONTAKTPERSON	Sveinung Lystrup Thesen	SAKSBEHANDLER	Per Spjudvik og NIKU v/ Anne Cathrine Flyen
KOPI	NIKU v/ Anne-Cathrine Flyen	ANSVARLIG ENHET	1063 Spesialrådgivning

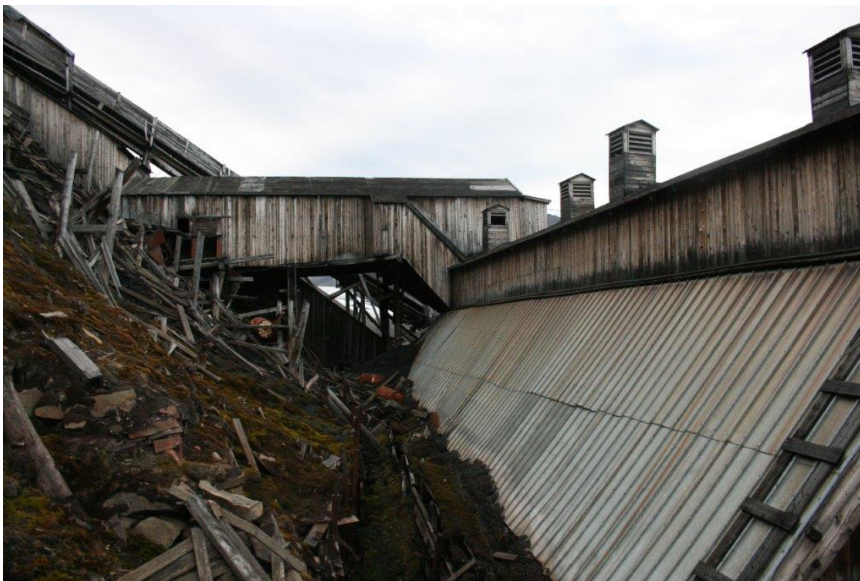
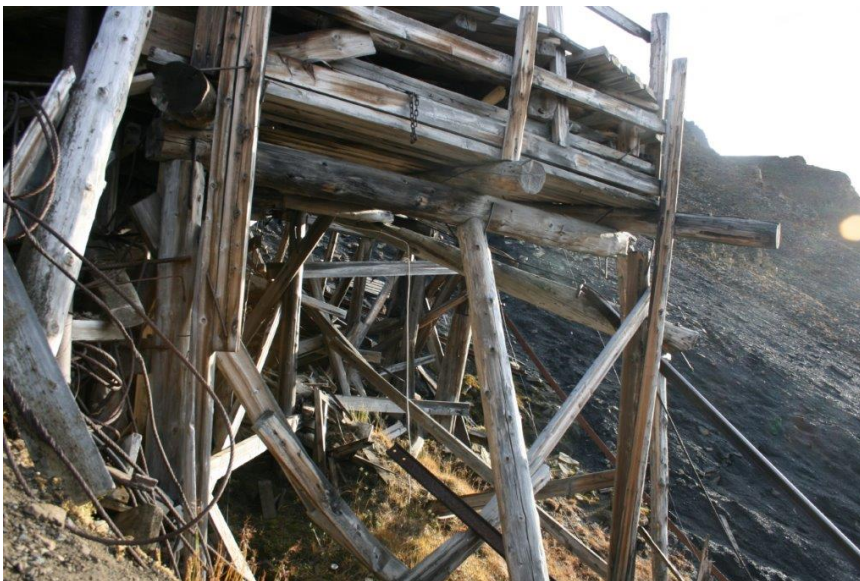
Stolpeverk av tre under gangbare nivåer har stedvis forskjøvet seg, har bruddskader og er stedvis ustabile.

Konstruksjonene som går ned i bakken er i hovedsak ubehandlet treverk med lite synlig råte, men det er en del bruddskader over terreng og sannsynligvis råte ned mot permafrosten.

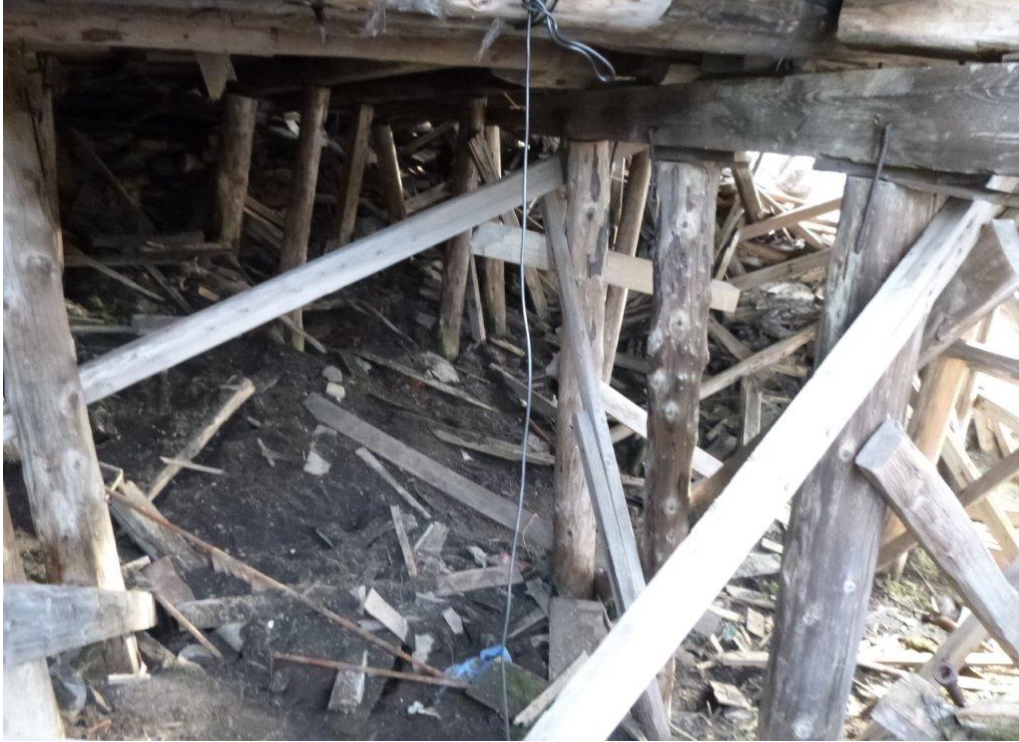
Men det er trestolper som har fått brudd slik at deler av konstruksjonene må skiftes ut eller forsterkes.

Bildet over viser hvordan konstruksjonene har fått svært stor og unødvendig belastning med mange tunge stålplater som ligger lagret på plattingen. Disse bør fjernes.

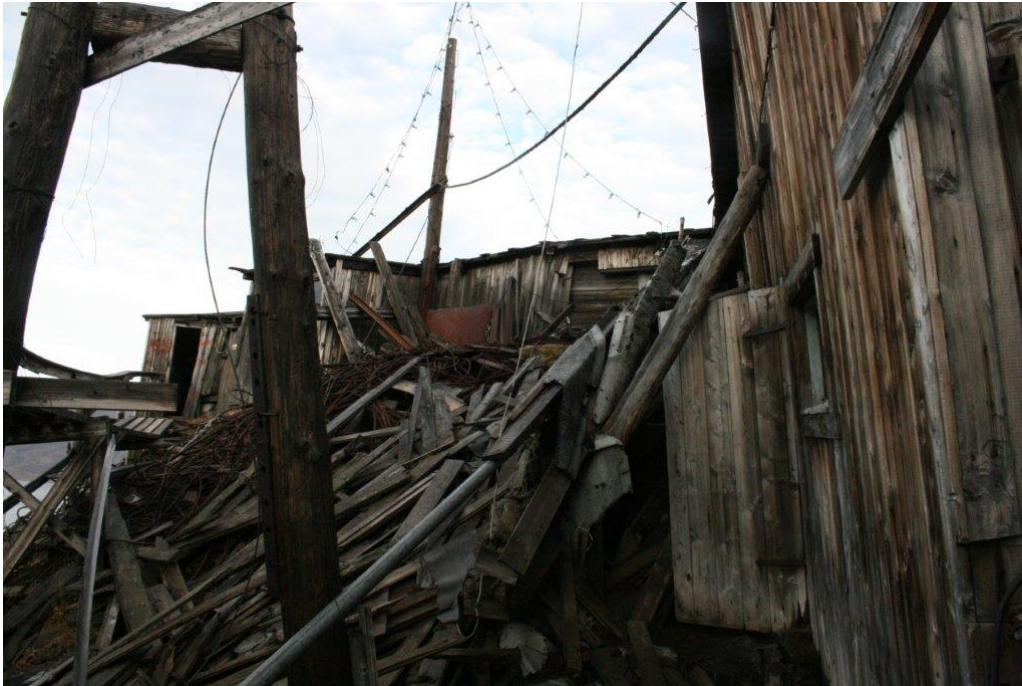
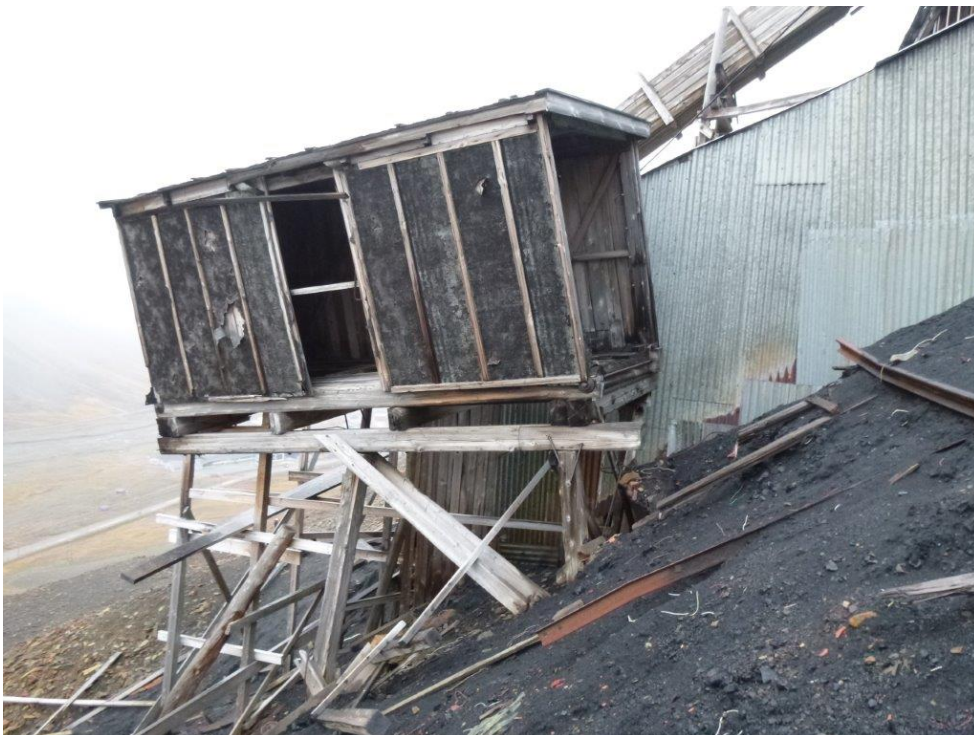
Det er enkelte ustabile og skjeve konstruksjoner med meget store skader som bør vurderes fjernet pga fare for kollaps. Spesielt gjelder dette den skjeve konstruksjon mot vest nederst i anlegget. Denne vil være krevende og kostbar å sikre. Dette er en nyere konstruksjon som i alle fall ikke er opprinnelig og står utenfor hovedkonstruksjon ved tippen. Denne konstruksjonen er forsøkt forsterket i senere tid. Imidlertid ville en forsvarlig sikring og utbedring kreve stillasbygging og forsterkning med et mer planmessig utbedringsarbeid i forhold til fredningen og risikomomentene.

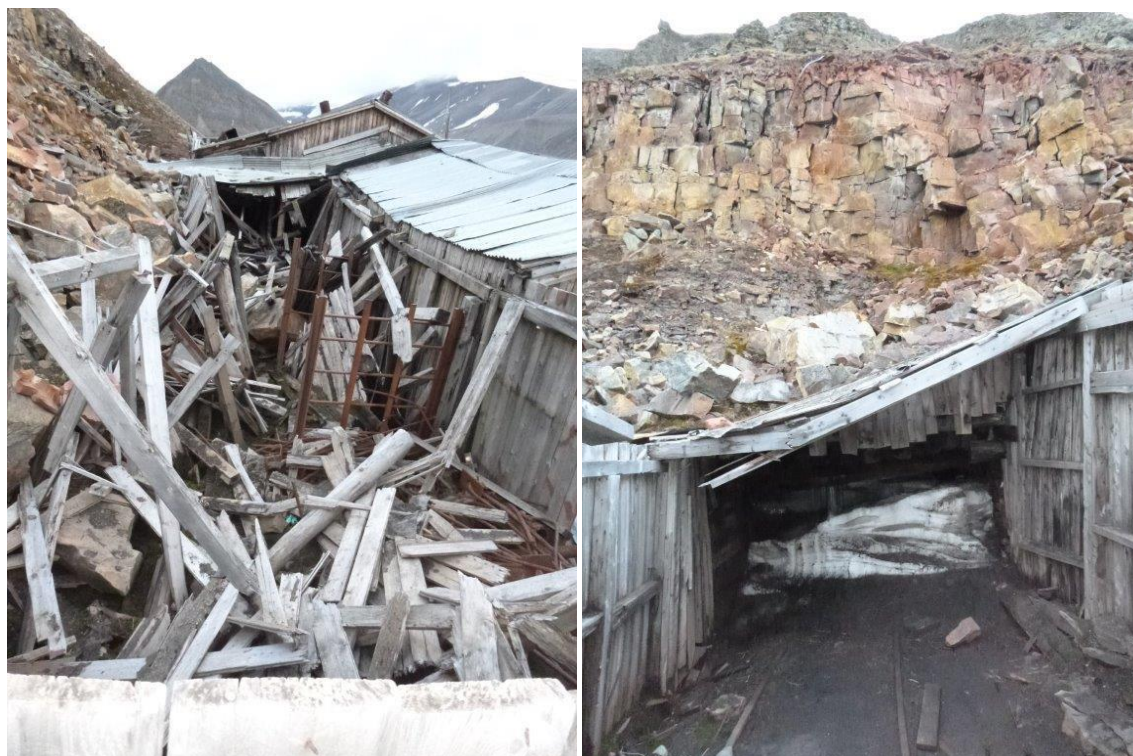
Deler av anlegget som er bygget på og ikke opprinnelig bør kanskje vurderes fjernet. F eks denne brakka som står på meget slanke ustabile trestolper.

For gruve 2B bør en del konstruksjonselementer utvendig fjernes av sikkerhetsmessige årsaker dersom anlegget skal bli en sikker turistattraksjon.

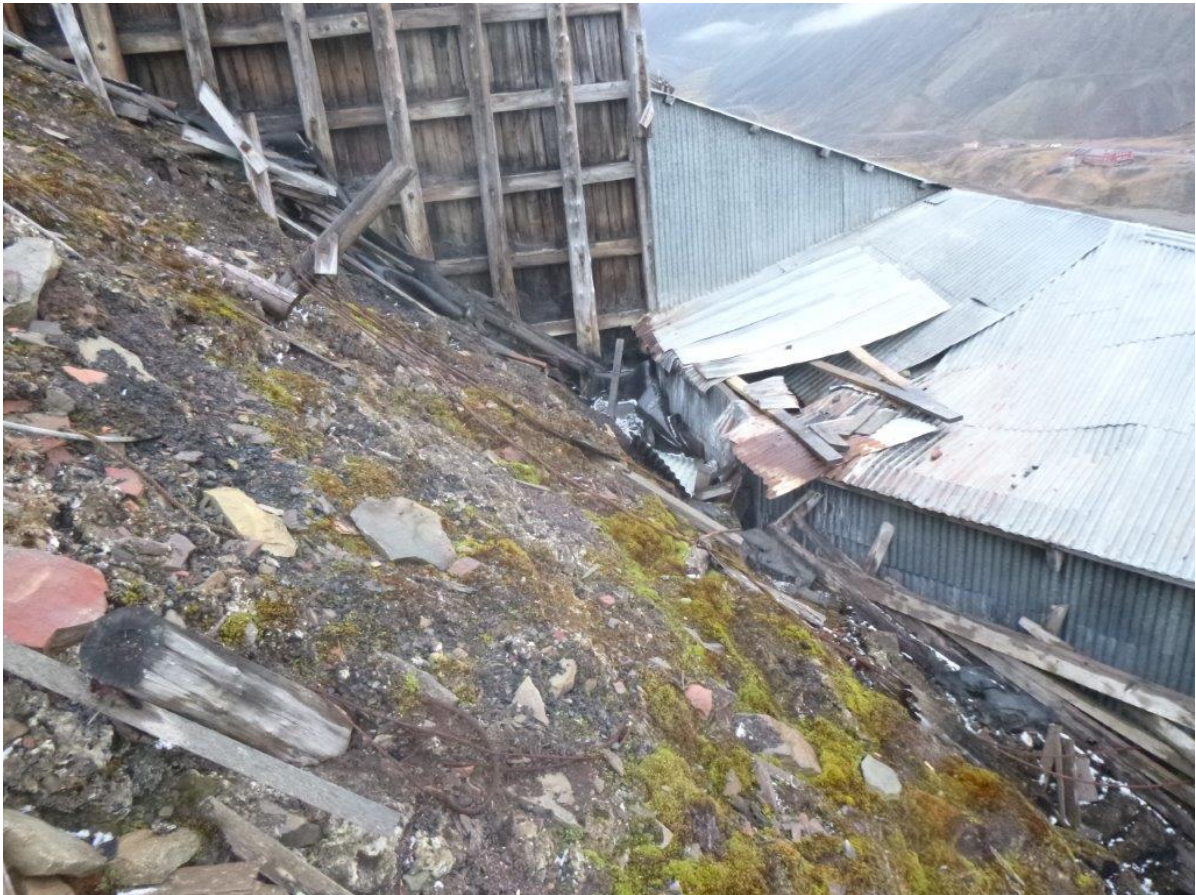
I hjørnet mellom silobygning og utlastingsrampe for taubanene er det hull i taket grunnet manglende bølgeblekkplater. I dette området har det åpenbart vært problemer i lengere tid, og det er forsøkt å gjøre visse reparasjonsarbeider. Disse har ikke vært tilstrekkelige. Mye fukt har trengt inn og belastet konstruksjonene under. Her er til dels store råteskader.

For at anlegget og konstruksjonene ikke skal bli ytterligere skadet er det viktigste å fjerne løsmassene som presser på konstruksjonene på oversiden og gjøre takene tette.
