Svenskebrakka

Svalbard Bygg A/S

03.06.22

Arbeidet ble påbegynt 10.02.22 og siste opprydding ble tatt 24.05.22.

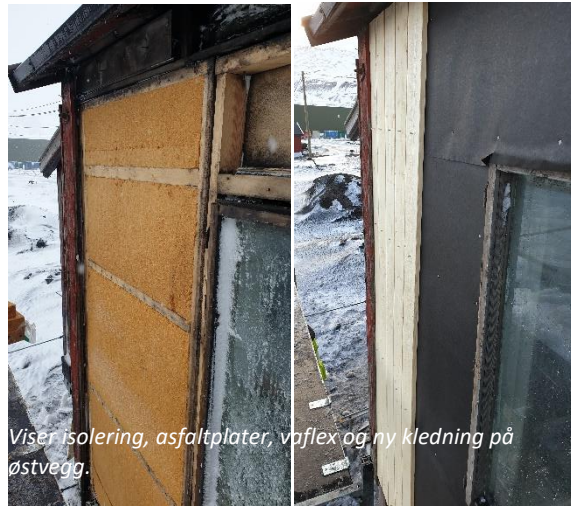
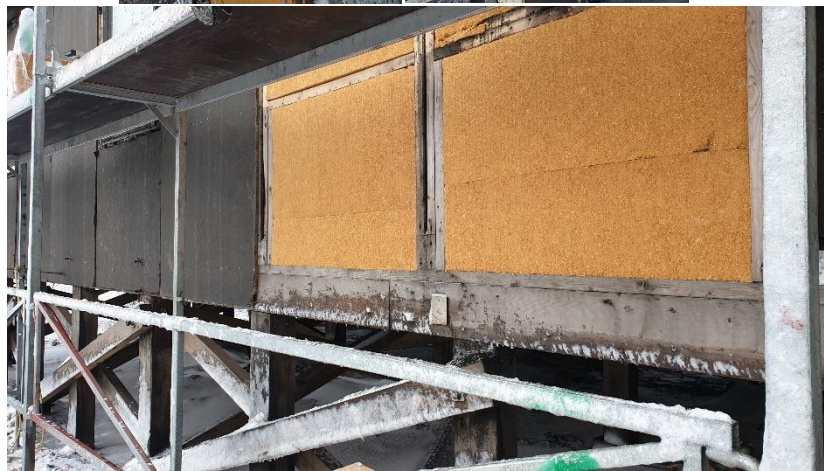
Porøsplatene bak panelet var i overraskende god stand i øvre del, som man kan se på figur 2. Og siden vi fikk ut spikeren med panelet var det en relativt enkel oppgave å berge det som var brukbart. Det ble benyttet japaner på de få pappspikrene platene var festet med, men i all hovedsak var hodene så rustne at de smuldret opp når man tok i de.

Før arbeidet på vestveggen ble iverksatt ble østveggen isolert og kledd med asfaltplater dekket til med svart forhudningspapp. Denne ble skjøtet på spikerslag der det var behov for det. Ny kledning ble lagt utenpå og spikret på samme måte som den gamle kledningen og med samme spikerkvalitet. Vindusomrammingen og kassebordene ble gjenbrukt.
