Sluttrapport for prosjektnummer 14/62

Vedlikehold av det gamle bakeri og messe på Hiorthamn

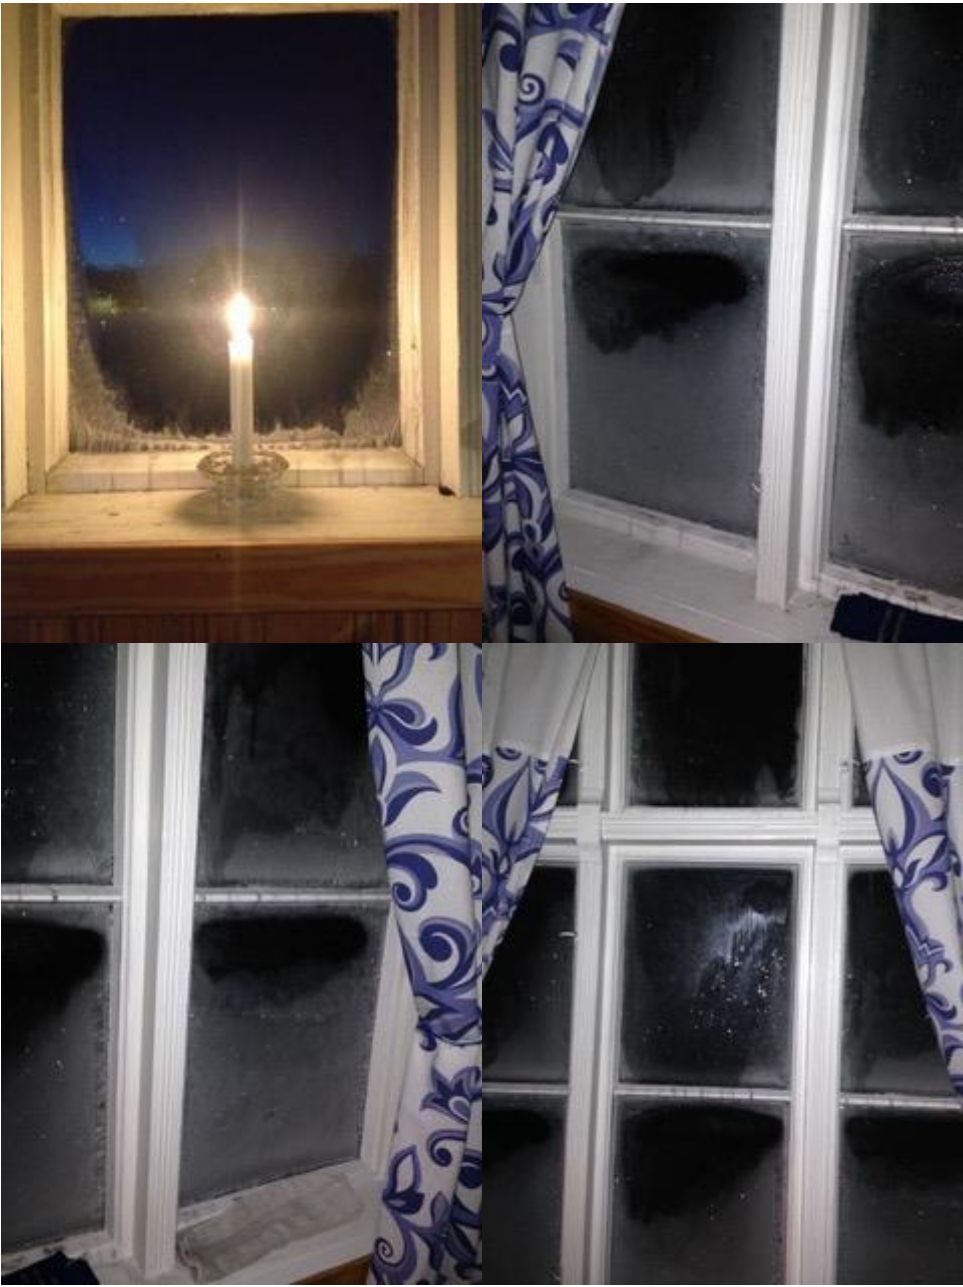
Vinduene før:

Det var på høsten 2013 vi så smått begynte å tenke på å få gjort noe med vinduene som stadig vekk var enten igjendugget om sommeren eller igjenfrosset på vinteren.

Dette førte til mye fukt i vinduskarmene og det ble heller ikke mulig å se ut igjennom vinduene før etter dag 3 eller 4, og da etter iherdig fyring (særlig på vinteren).

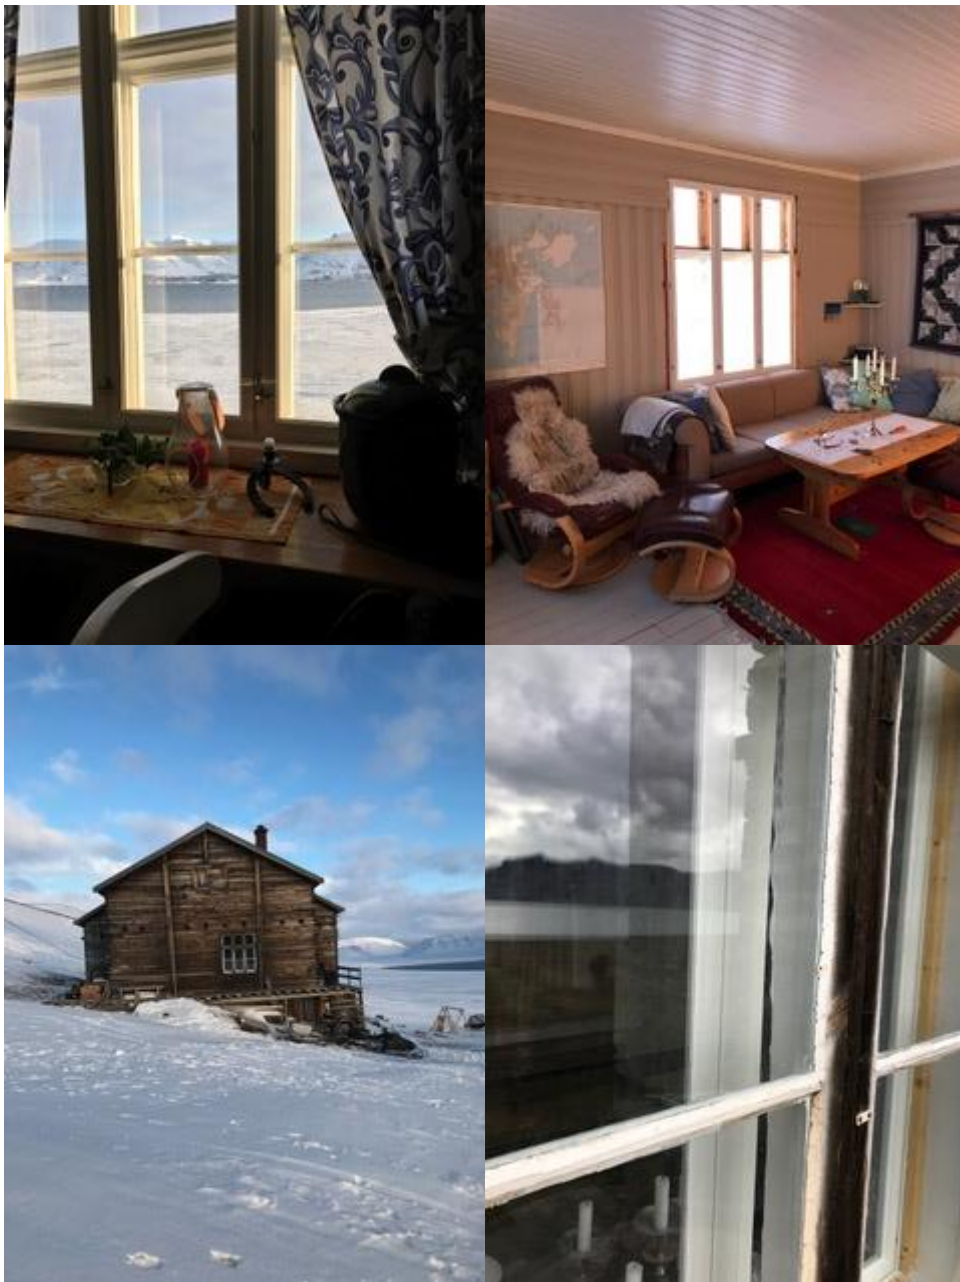
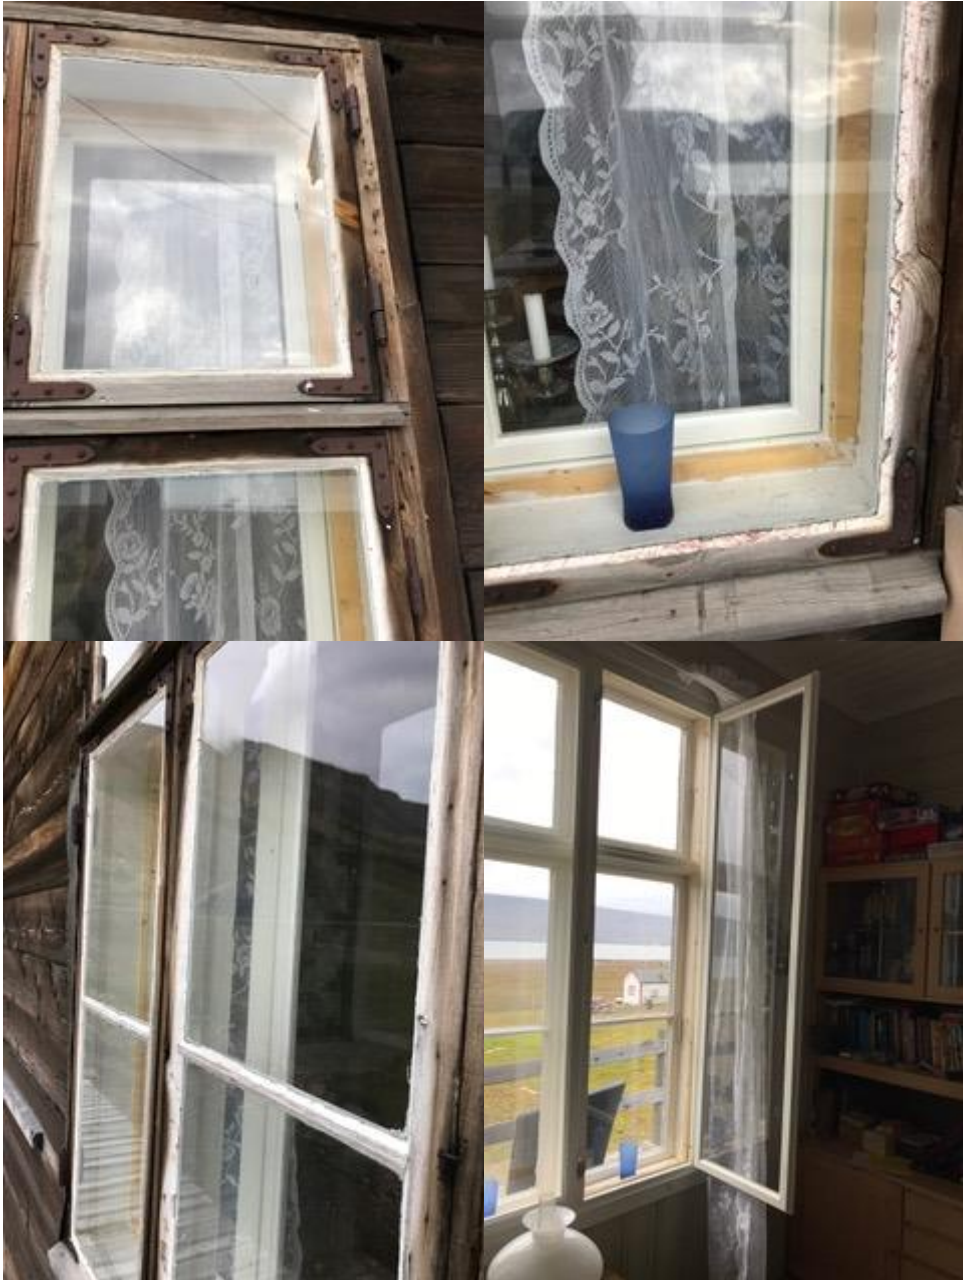
Vinduene etter innsetting av varevindu:

Dette har endret seg drastisk etter at vi fikk satt inn de nye varevinduene, hverken dugg eller frost har vist seg på noen av vinduene etter de ble satt inn. Vi opplevde også en kraftig reduksjon av støy fra utsiden, det være seg passerende skutrer, naboens stømmaggregat eller lyder fra Longyearbyen.

Konklusjonen til dette tiltaket må da være at fyringsutgiftene sommerstid er halvert og fuktdannelse i vinduene borte, noe som da igjen forhindrer videre råteskade på treverket rundt vinduene.

Etter at alle varevinduene var kommet på plass, fikk vi selv satt inn tettningslister og tett et ordentlig slik at ingen luft fra innsiden skulle komme i gjennom, dette var veldig viktig for at det ikke skulle komme kondens på vinduene.
