SVALBARDS
MILJØVERN FOND

Rapport: Istandsetting av toget i Ny-Ålesund

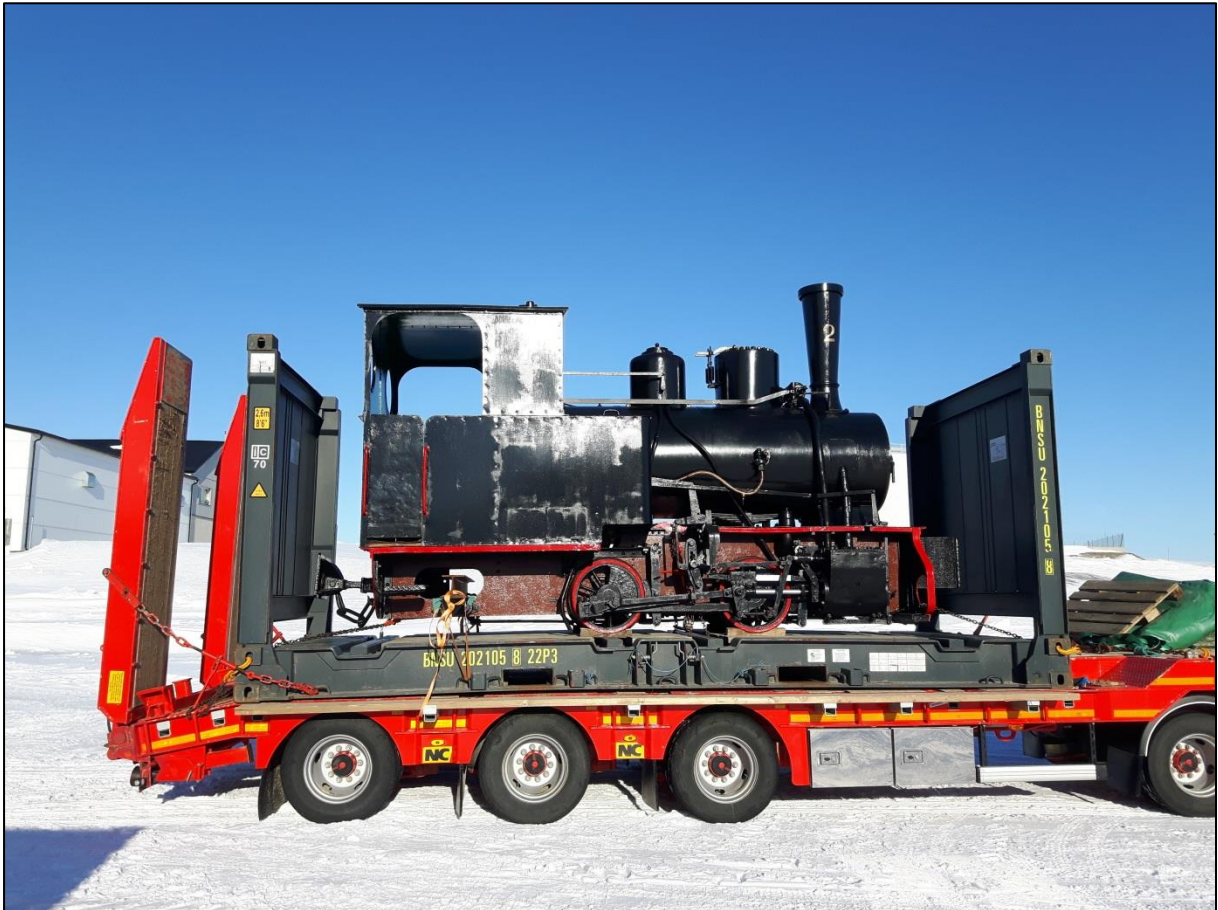
Figur 1 – lokomotivet ferdig restaurert, april 2017

Restaureringsarbeidet viste seg å være mer omfattende enn forstudiet viste, og mange timer ble lagt ned i arbeidet fra både museet og engasjerte frivillige. Mange av platene og vinkeljernene var så skadet av rust at de ble byttet ut med tilsvarende, mens de delene som kunne bevares ble sandblåst og remontert igjen på lokomotivet. Lokomotivet ble grunnet og senere malt før det ble sendt tilbake til Ny-Ålesund i februar 2017. I begynnelsen av april ankom arbeiderne fra Sørumsand for å gjøre siste finish på lokomotivet, ny fløyte ble montert og et siste strøk med maling ble lagt på toget. For en mer detaljert beskrivelse av restaureringen av lokomotivet se vedlegg 2, rapport utarbeidet av Museene i Akershus avd. Urskog-Hølandsbanen.

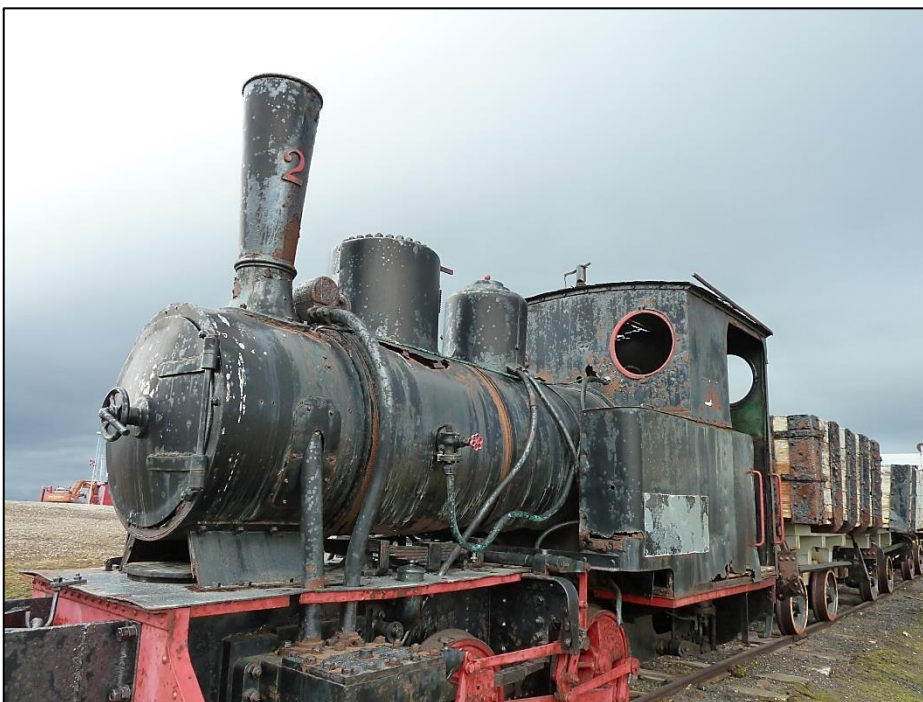
Figur 3 – Lokomotivet før istandsettingen

I begynnelsen av mars 2016 ble lokomotivet løftet opp og fraktet med båt til Tromsø, før det ble transportert videre med trailer til Sørumsand der det ankom 16. mars.
