Bevaring av krigsminner.

Tilstands- og sårbarhetsvurdering av krigsminnene i og rundt Longyearbyen på Svalbard

Anne-Cathrine Flyen, Norsk institutt for kulturminneforskning

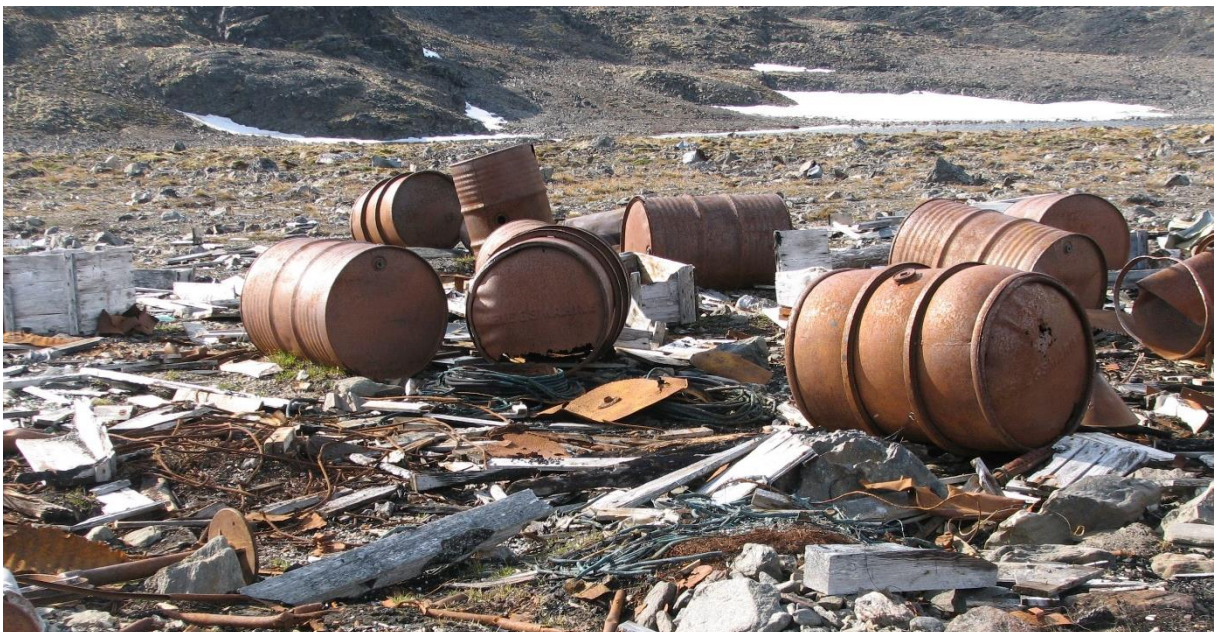
Figur 1: Rester etter den tyske værstasjonen Knospe. Stasjonen var bemannet og lå litt inn i landet fra Signehamna i Krossfjorden på vestkysten av Spitsbergen. Den ble sprengt og brent av de norske styrkene i 1943 og siden overlatt til naturen og de besøkendes nedbrytende krefter. I dag er det bare rester igjen av bygningen og utstyret som var i den. Foto: NINA/D. Hagen

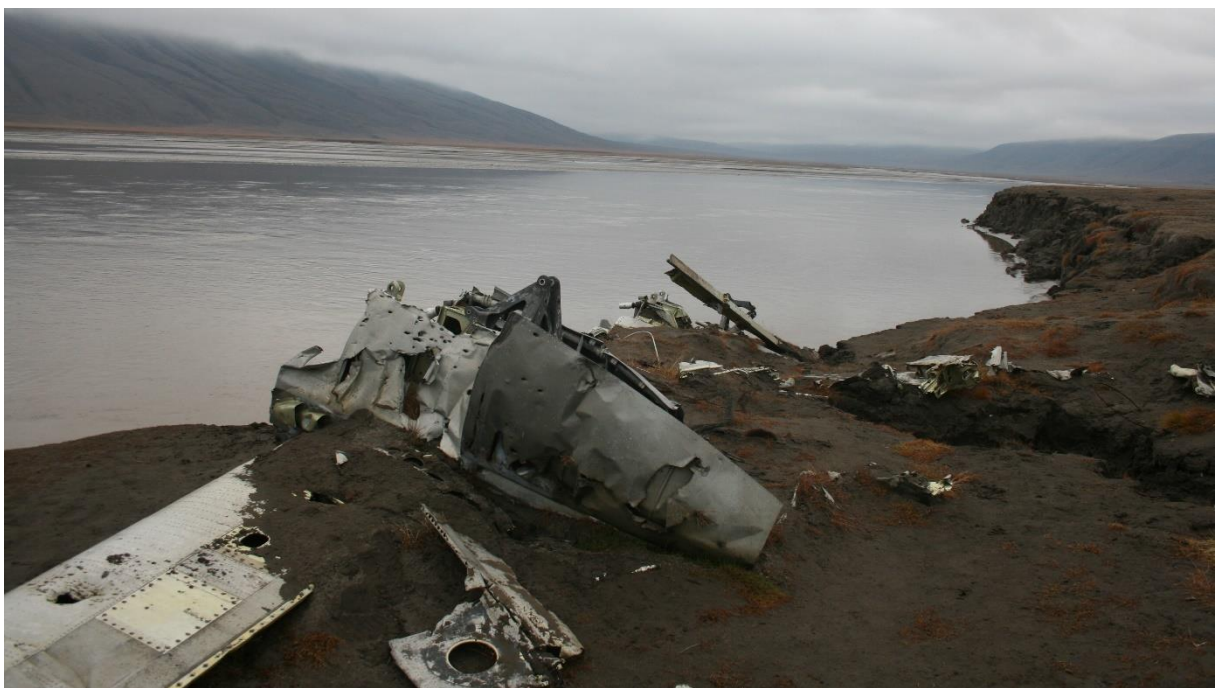
Figur 2: Flyvraket i Adventdalen. Foto: NIKU/AC Flyen

hold uten å skade deler. Den pågående og muligens økende elveerosjonen (mer smeltevann grunnet klimaendringer) ansees som en større trussel mot flyvraket enn de besøkendes slitasje.

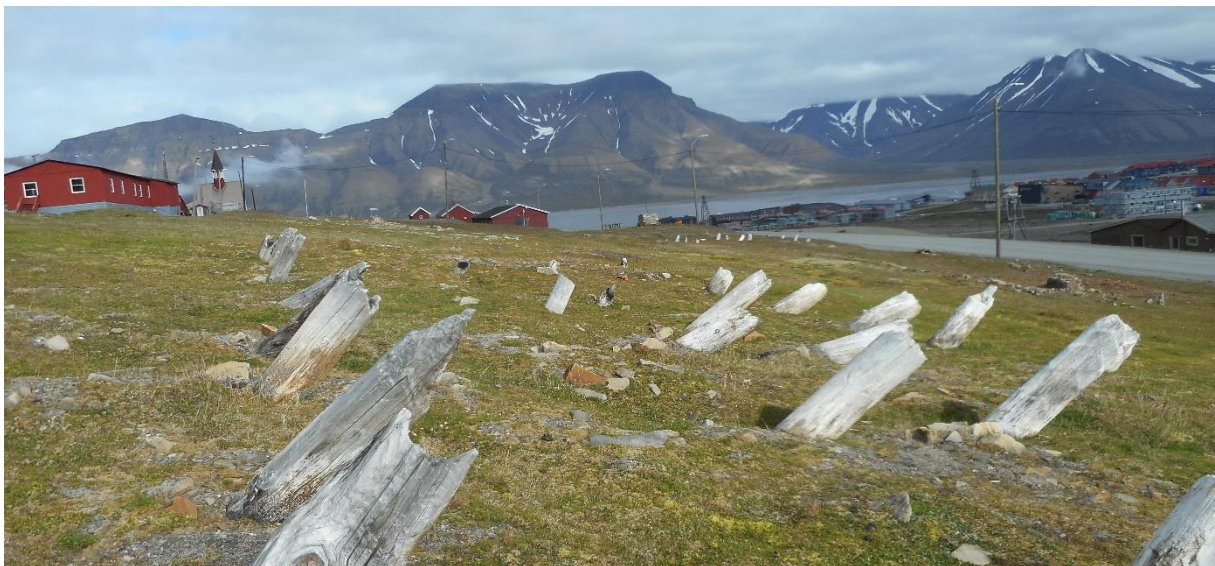
Figur 3: Bare pelene står igjen etter bygningene i Gamle Longyearbyen som ble brent under krigen. Foto: NIKU/AC Flyen

Kulturmiljøet Gamle Longyearbyen vurderes som middels sårbart. Hovedårsaken til dette er at treverket er svært nedbrutt, og det er til dels vanskelig å oppfatte hvor lite tråkk og nærkontakt det tåler uten å brytes ned. Det virker også som om forståelsen for dette er relativt lav blant brukere.

Treverket i tuftene/ruinene er nedbrutt av råte og dessuten skjøvet ut av stilling som følge av jordsig. Alle tuftene/ruinene som inneholder treverk og rester etter tegl er sårbare. Treverket tåler ikke tråkk og heller ikke særlig mye berøring uten å velte eller kollapse helt. I Gamle Longyearbyen ligger de mest sårbare kulturminnene helt sør i området der det er mye sterkt nedbrutt treverk som står/ligger i jordkontakt. For å unngå at restene etter Gamle Longyearbyen brytes ned raskere enn nødvendig bør det lages et informasjonsopplegg slik at besøkende kan forstå at dette er kulturminner som skal bevares lengst mulig og som kan beskrive hvordan man bør oppføre seg i nærhetene av dem. Slik informasjon bør være tilgjengelig på stedet (skilt) slik at det er lett tilgjengelig for besøkende.

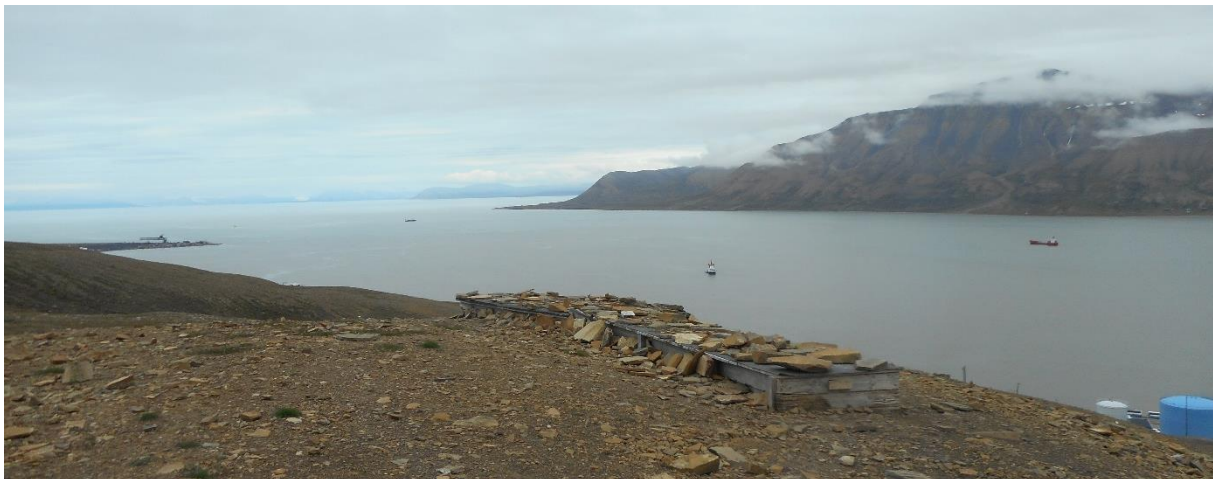
Figur 4: Kommandoplassen ligger med godt utsyn over innseglingen til Longyearbyen. Foto: NIU/AC Flyen

Kommandoplassen vurderes som lite sårbar. Hovedårsaken til dette er at den ble satt i stand av Sysselmannen i 2007. Denne etterlot byggverket i god teknisk tilstand. Istandsettingen har også ført til at dette er et kulturminne som er lesbart, det vil si at besøkende kan forstå funksjonen, selv om det ikke nødvendigvis er enkelt å forstå at kommandoposten er fredet uten at man kjenner til lovverket.

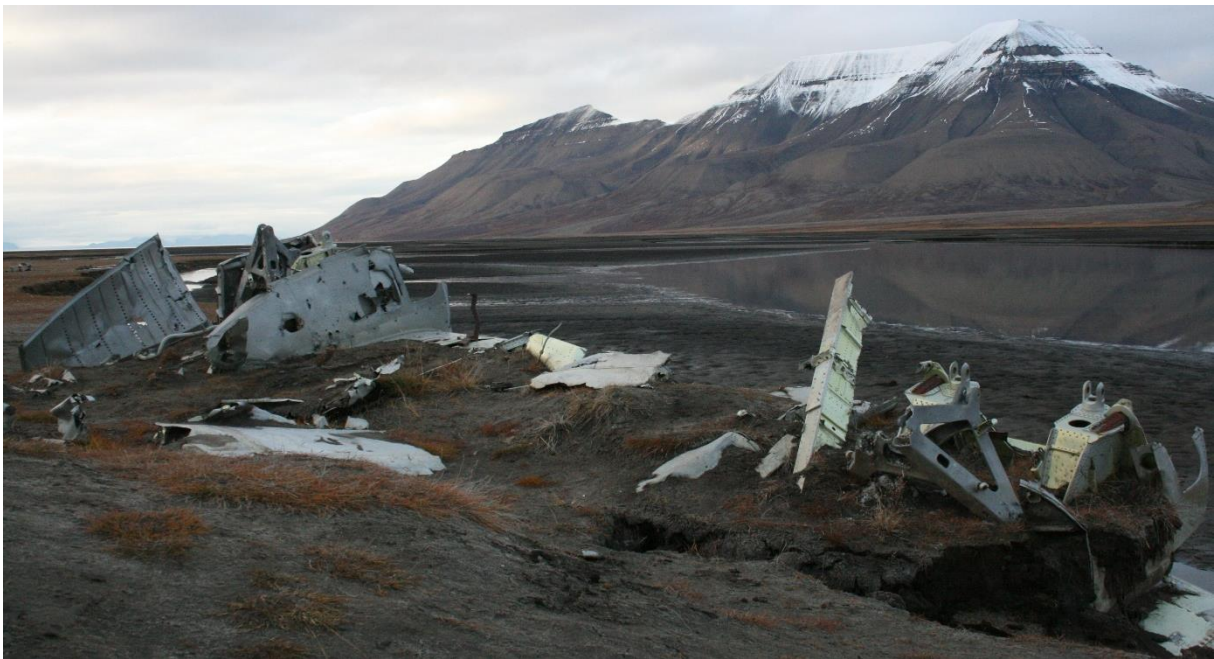
Figur 5: Flyvraket i Adventdalen. Foto: NIKU/AC Flyen

Flystripen og Flyvraket i Adventdalen vurderes å være lavt til middels sårbart. Hovedårsaken til dette er at det virker å være liten forståelse fra besøkende at delene kan ødelegges dersom man trækker oppi selve flyvraket. Det er også mange mindre deler som kan tas med som suvenirer. Samtidig er flyvraket lite nedbrutt (utover at det jo er et vrak) – og såpass lite at det går fint å gå rundt på nært

For vraket er det først og fremst viktig å unngå at besøkende tar med seg suvenirer og at de trækker oppe i selve vraket. Enkel informasjon vil kunne hindre dette. Slik informasjon bør være tilgjengelig på stedet(skilt) slik at det er godt synlig for besøkende.

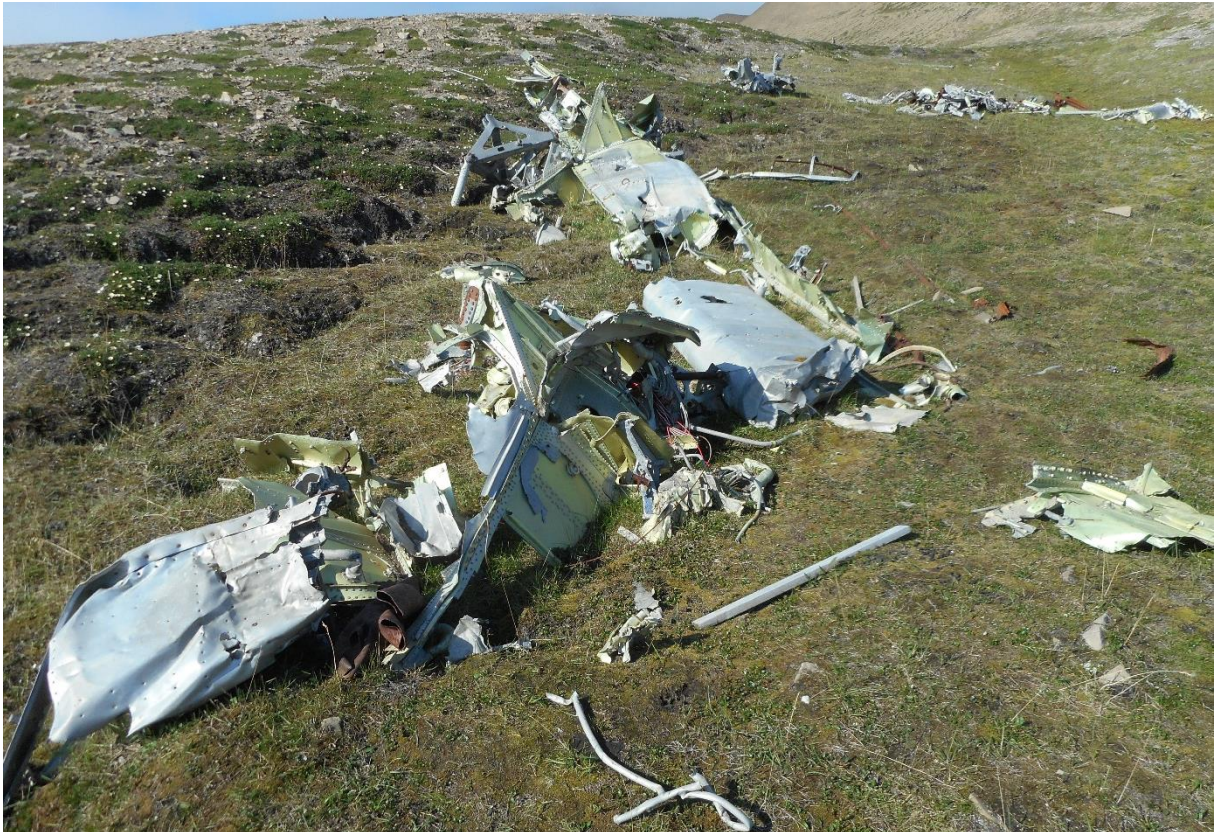
Figur 6: flyvraket på Hiorthhamn. Foto: NIKU/AC Flyen

Flyvraket på Hiorthhamn vurderes som middels sårbart for besøkende.

Hovedårsakene til dette er at det er lett å oppfatte at det er et flyvrak, selv om det ikke er lett å forstå at det er fredet. Imidlertid er det først og fremst besøkende med kjennskap til fredningen som besøker dette kulturminnet, enten fordi de er fastboende eller fordi de har med guide. Flyvraket lite nedbrutt (utover at det jo er et vrak) – og de enkelte delene og ansamlinger av deler er såpass små at det går fint å gå rundt på nært hold uten å skade deler. Med unntak av deler i eller med jern er metalldelene i god stand, og det er til og med rester av tekstil innimellom metallet. Det ligger i stort sett oppe på jordoverflaten, tilsynelatende upåvirket av jordsig. Samtidig ligger det vrakdelene utover et stort område, noe som kan friste til suvenirplukking. Det er godt kjent at mange vrakdelene er plukket med gjennom årenes løp. Mange av disse er tatt vare på av Sysselmannen, men det fins ingen oversikt over hvorvidt deler er borte.

For bevaring av vraket er det først og fremst viktig å unngå at besøkende tar med seg suvenirer og at de trækker oppe i selve vraket. Kunnskapen om dette antas å være relativt god blant de besøkende, selv om det faktisk ble observert at besøkende tok opp og så på deler. Så langt det var mulig å observere ble disse likevel lagt ned igjen.
